Programa Nacional de Conformación de Cadenas
Productivas para el Sector Artesanal.

**Estudios para el mejoramiento, innovación y desarrollo
tecnológico**

Cadena productiva de la seda.
Cauca

**Manuel Abella Ramírez.
Diseñador industrial**

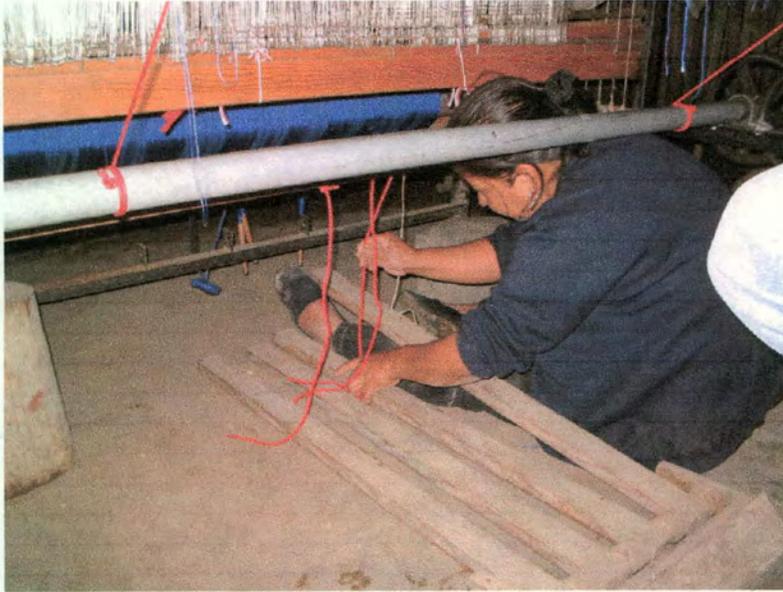
LOS PEDALES

- Estas piezas por ser de uso constante presentan un desgaste continuo que hace necesario un permanente mantenimiento y ajuste.
- Los lazos y cabuyas utilizados, generalmente de material plástico, no son los apropiados ya que se aflojan y se corren sus nudos.
- los sistemas de pedales móviles presentan un deterioro mas marcado que los fijos.
- Los de estructura compacta dificultan su funcionamiento y operatividad, haciendo mas preciso cada movimiento.

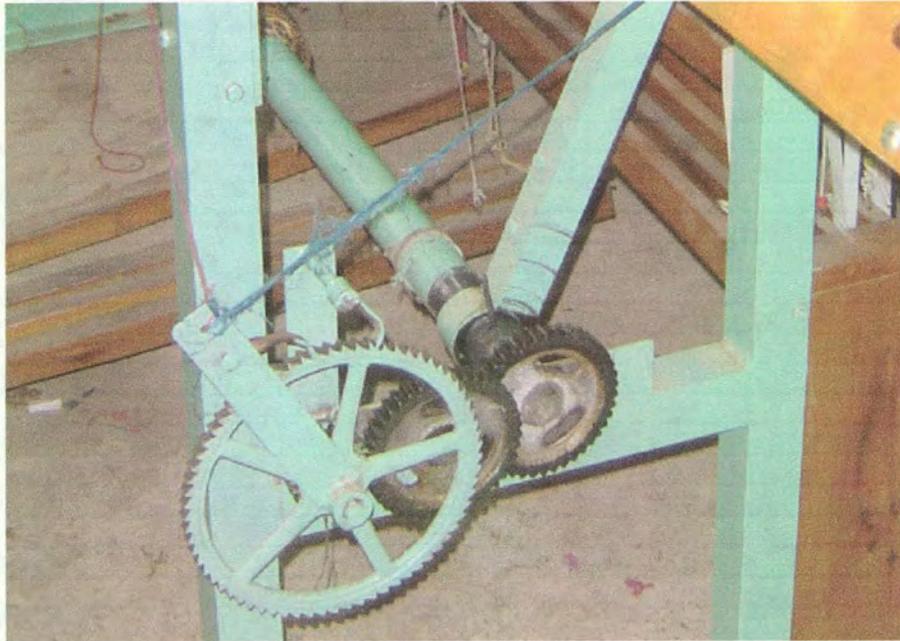
RECORREDORA

- La mayoría de los artesanos desconocen el procedimiento para calibrar el movimiento del batan con el paso del trinquete.
- Muchos de los piñones de las recorredoras presentan problemas de desgaste y fracturas en sus dientes.
- Los ejes de los piñones con tornillos y tuerca (que no son los ideales para este mecanismo) presentan un mal funcionamiento y ocasionan un recorrido inestable entre los dientes de los piñones

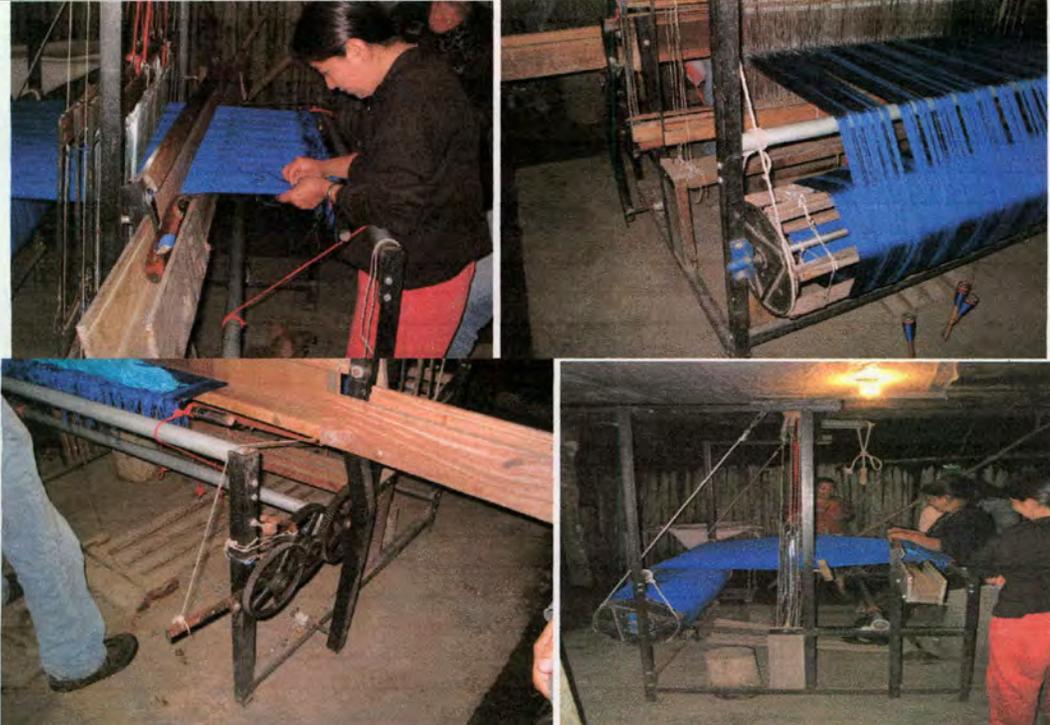
No. 1	UBICACIÓN: Timbio	LOCALIDAD VEREDA O DIRECCION: Campo Alegre
TALLER: La Esperanza		RESPONSABLE: Magdalena Cruz

<p>ESPECIFICACIONES: Telar fabricado por: JAIRO GUACANEME telar 1.40 mt Estructura metalica en angulo de 2" x 3/16 , tambor de urdimbre de 30cms de diámetro con un solo freno, Batan sobre ejes de 5/8" y cajas para lanzaderas y peine No. 6, antepecho y guia hilos en tubería redonda de 2", 4 marcos con soporte para agujas de 32 cms, platina de soporte de 9 mm levas con tensores en p.p. recorredora de 5 piñones adaptada al movimiento del batan, lanzadera grande de 35 cms. Nota: Telar compartido por 2 artesanas</p>

9.	ACCESORIOS	CUENTA CON 1 LANZADERA GRANDE APROXIMADAMENTE DE 800 AGUJAS Y 1 RETORCEDORA., ENCAÑUELADOR ELECTRICO Y MANUAL			
10.	INFRAESTRUCTURA	TALLER UBICADO EN LA ZONA RURAL, UBICADO BAJO TECHO EN EL PATIO DE LA VIVIENDA DEL ARTESANO, INFRAESTRUCTURA PARA TEÑIDO ESCASA Y CON DEFICIENCIA DE CALIDAD			
TIPO DE IMPLEMENTACION SUJERIDA		A	B	C

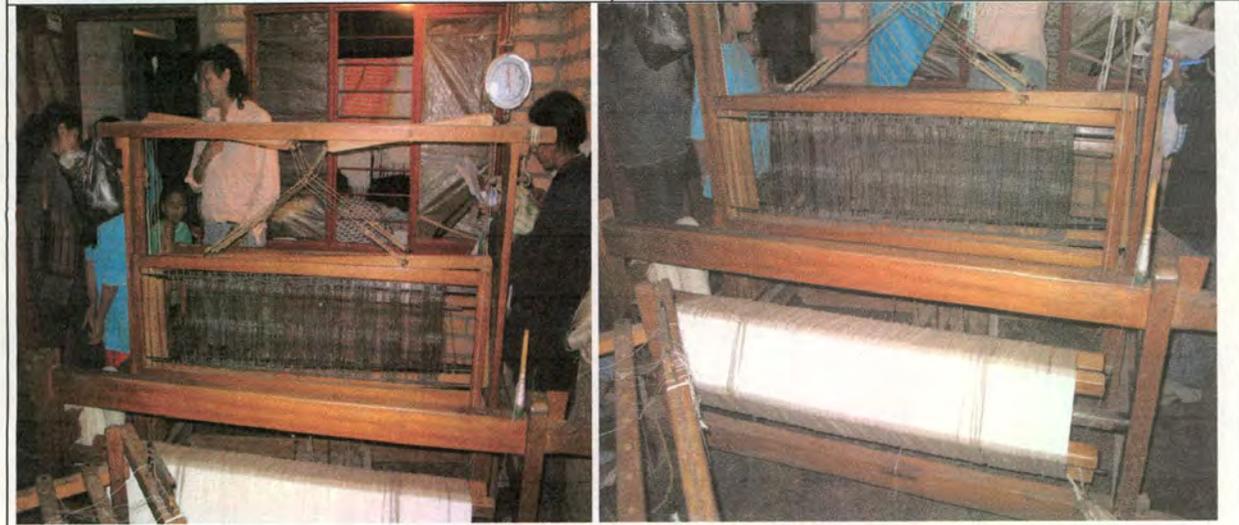
No. 4	UBICACIÓN: Timbio	LOCALIDAD VEREDA O DIRECCION: Campo Alegre
TALLER: Hitesedas		RESPONSABLE. Ricandina Cruz

<p>ESPECIFICACIONES: Telar de 1.20 mts estructura en madera peinazos verticales de 4 x 7 cms , batan con soporte de giro en tornillo 3/8 x 3" con peine No. 8, con recorredora interna sin uso, 4 marcos con soportes para agujas de 30 cms, antepecho y guia hilos en peinazos de 4 x 9 cms, tambor de urdimbre en regular estado sin frenos.</p>

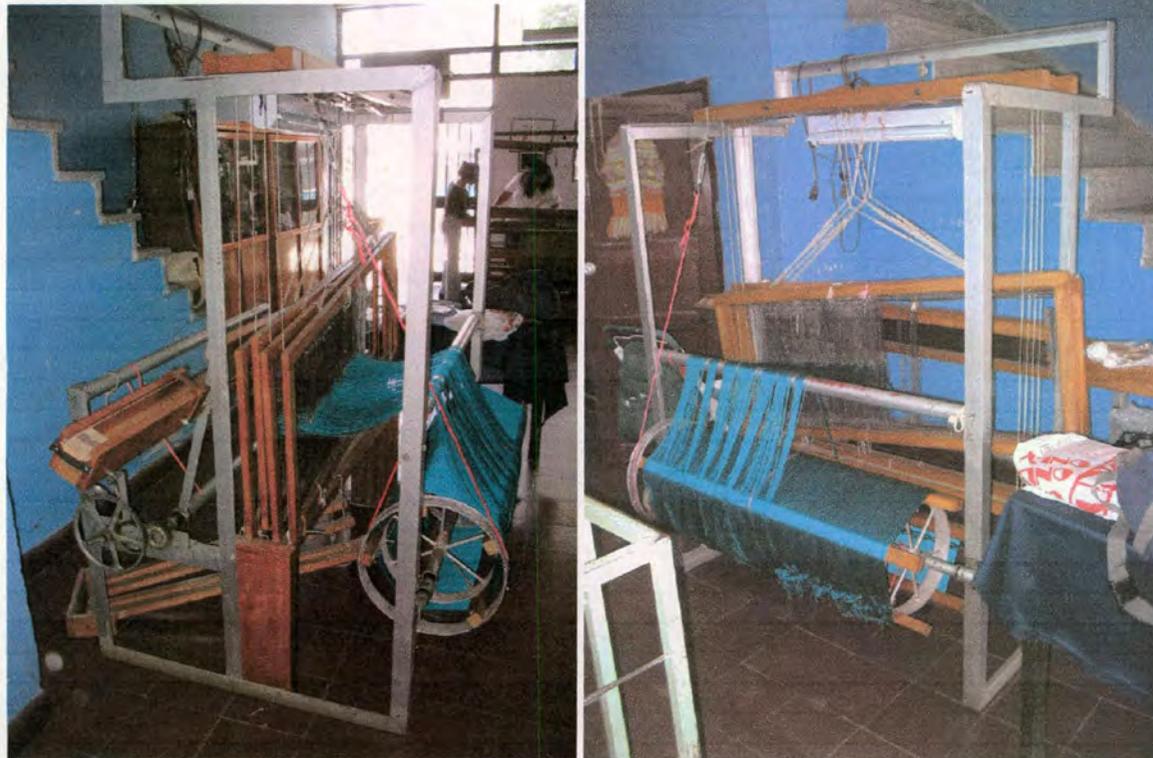
No. 10	UBICACIÓN: Timbio	LOCALIDAD VEREDA O DIRECCION: Edificio FEDECAFe
TALLER: Colteseda		RESPONSABLE Maria Eugenia dorado

Estructura metálica gris en ángulo de $\frac{1}{4}$ x 2, 4 **marcos** sin tensores con **agujas** de 45cms, **cajas y levas** en buen estado, **batán** soportado sobre el eje de **recorredora** la cual consta de 5 **piñones**, 1 piñon grande de (10") **antepecho** y **guia hilos** en tubería redonda de 2" **tambor de urdimbre** con eje de 1", con un solo freno y tensor, Con adaptación para luz de tubo fluorescente.

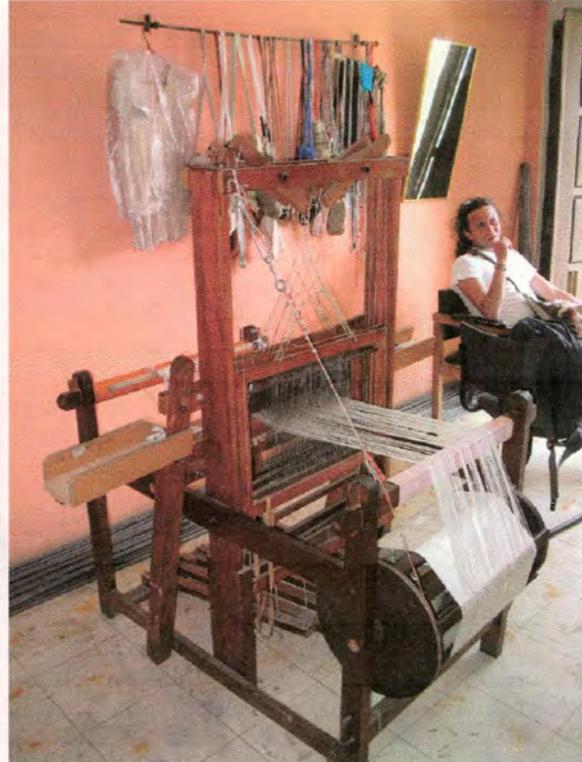
No. 13	UBICACIÓN: Timbio	LOCALIDAD VEREDA O DIRECCION: Cra. 28 # 10 – 45 (El Arado)
TALLER: Hitesedas		RESPONSABLE. Ana Lucia Coque

Telar de 0.50 mts, **estructura** en madera con **tambor de urdimbre** de 35cms, **antepecho** y **guia hilos** recubiertos por tubería PVC de 3", 4 **marcos** en madera con soporte para **agujas** de 30cms, **batan** de piso soportado sobre tornillos, y **cajas de lanzaderas** en mal estado, **peine** No. 6

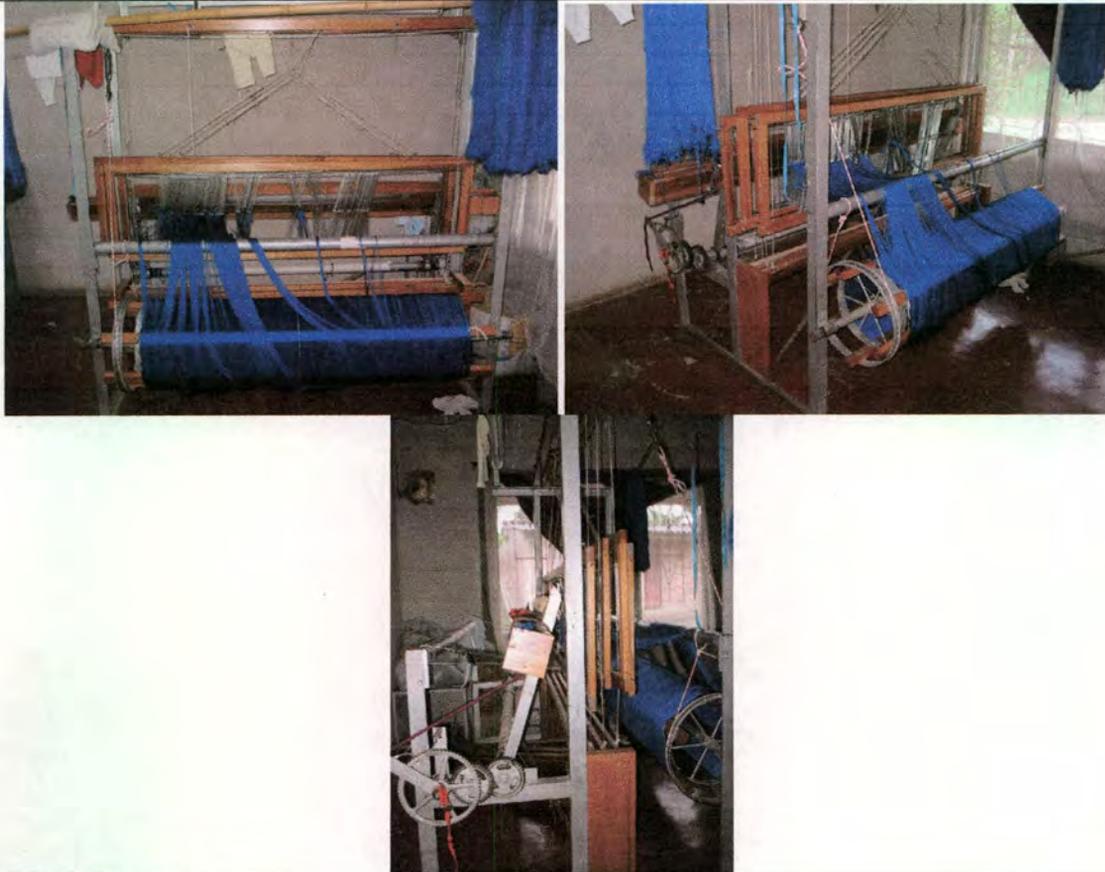
No. 14	UBICACIÓN: Timbio	LOCALIDAD VEREDA O DIRECCION: El Arado
TALLER: Hitesedas		RESPONSABLE: Irma Mosquera

3.	GUIA HILO			X	EN TUBERÍA REDONDA DE 2" CON 2 TORNILLOS POR EXTREMO IDEAL PARA IMPLEMENTACION DE RODAMIENTOS.	
4.	MARCO	LEVAS		X	SISTEMA DE GRADUACIÓN CON LAZOS Y CABUYAS DIFÍCILES DE MANIPULAR E INESTABLES, EL MARCO PRESENTA DETERIORO POR EL GOLPE CONSTANTE DEL BATAN,	
		AGUJAS		X	AGUJAS NO. 37 (INSUFICIENTES), PLATINA DE SOPORTE DE AGUJAS MUY DELGADA Y FRÁGIL (SE TUERCEN) LAS CUALES TIENEN QUE SER AMARRADAS AL MARCO LO QUE OCASIONA UN CALADO DEFICIENTE Y MAL OPERACIÓN DEL TELAR	
		PEDALES			X	UN POCO INESTABLES Y SUS AMARRES PRESENTAN PROBLEMAS DE TENSION

9.	ACCESORIOS	CUENTAN CON DEVANADORAS, 2 RETORCEDORAS, ASÍ COMO MADEJADORES, ENCONADORES Y ENCAÑUELADORES ELECTRICOS. CUENTAN CON UN A CANTIDAD DE 600 AGUJAS (INSUFICIENTES) SOPORTES DE TENSION DE URDIDO, LA RETORCEDORAS PRESENTAN PROBLEMAS EN SUS MECANISMOS DE TRANSMISIÓN Y BANDAS ASÍ COMO PIEZAS DEFICIENTES EN LOS "USOS" QUE OCASIONAN RUPTURAS Y MAL FUNCIONAMIENTO

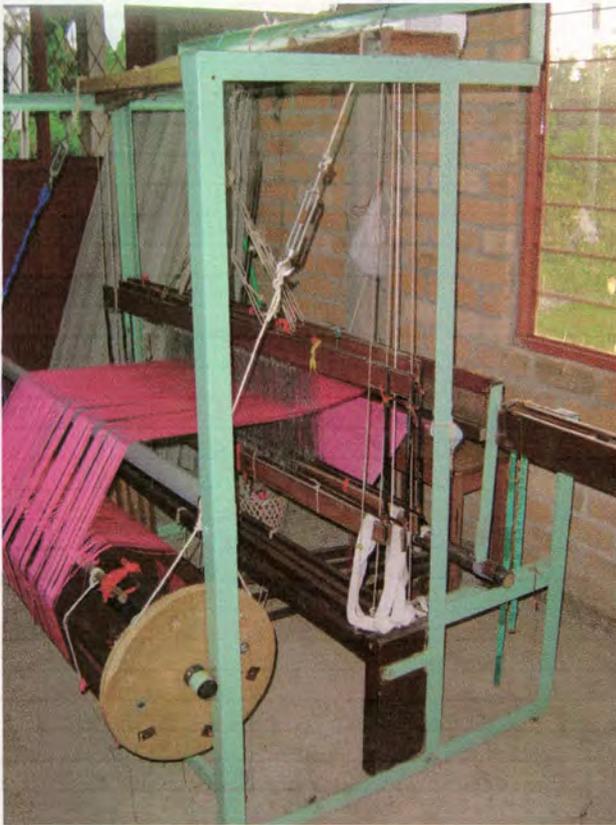
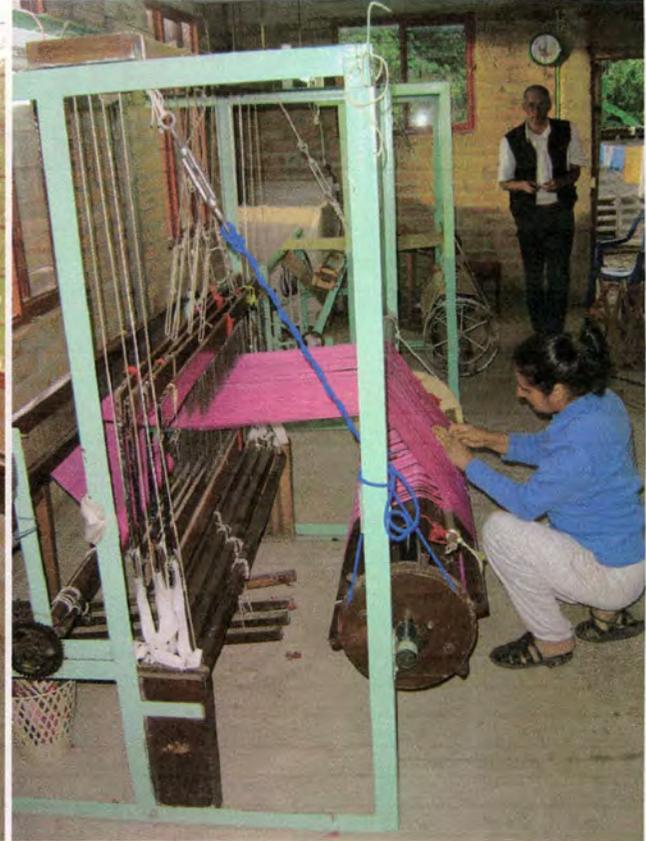
No. 16	UBICACIÓN: Timbio	LOCALIDAD VEREDA O DIRECCION: Huacas
TALLER: Sedamar	RESPONSABLE. Agreo Erney Mirian – Melisa – Amparo

Telar de 1.40mts **estructura** metalica en angulo de 2" x ¼ con **tambor de urdimbre** de 25cms en mal estado con un soporte para freno de tensor, **antepecho** y **guia hilos** en tubería redonda de 2", 4 **marcos** con soporte para **agujas** de 30cms, **batan** soportado sobre eje de **recorredora** de 5 piñones, **peine** No. 6 y 4

2.	TAMBOR DE URDIMBRE	X			TAMBOR DE URDIMBRE EN MADERA CON EJE DE 1 ½ DE DIÁMETRO CON DOBLE SOPORTE PARA FRENO DE TENSOR, PRESENTA DEFICIENCIAS EN SU ESTRUCTURA Y TRAVESAÑOS NECESITA CAMBIO

3.	GUIA HILO				EN TUBERÍA REDONDA DE 2" CON 2 TORNILLOS POR EXTREMO IDEAL PARA IMPLEMENTACION DE RODAMIENTOS.
4.	MARCO		X		SISTEMA DE GRADUACIÓN CON LAZOS Y CABUYAS DIFÍCILES DE MANIPULAR E INESTABLES, EL MARCO PRESENTA DETERIORO POR EL GOLPE CONSTANTE DEL BATAN,
			X		AGUJAS DE 30 CMS (INSUFICIENTES), PLATINA DE SOPORTE DE AGUJAS MUY DELGADA Y FRÁGIL (SE TUERCEN) LAS CUALES TIENEN QUE SER AMARRADAS AL MARCO LO QUE OCASIONA UN CALADO DEFICIENTE Y MAL OPERACIÓN DEL TELAR
				X	UN POCO INESTABLES Y SUS AMARRES PRESENTAN PROBLEMAS DE TENSIÓN

9.	ACCESORIOS	<p>CUENTAN CON DEVANADORAS, 2 RETORCEDORAS, ASI COMO MADEJADORES, ENCONADORES Y ENCAÑUELADORES ELECTRICOS.</p> <p>CUENTAN CON UN A CANTIDAD DE 600 AGUJAS (INSUFICIENTES) SOPORTES DE TENSION DE URDIDO, LA RETORCEDORAS PRESENTAN PROBLEMAS EN SUS MECANISMOS DE TRANSMISIÓN Y BANDAS ASI COMO PIEZAS DEFICIENTES EN LOS "USOS" QUE OCASIONAN RUPTURAS Y MAL FUNCIONAMIENTO</p>

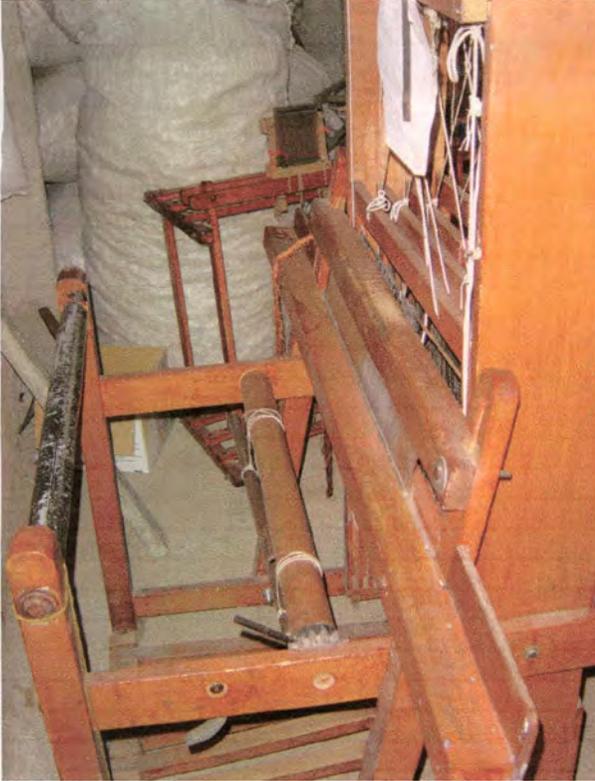
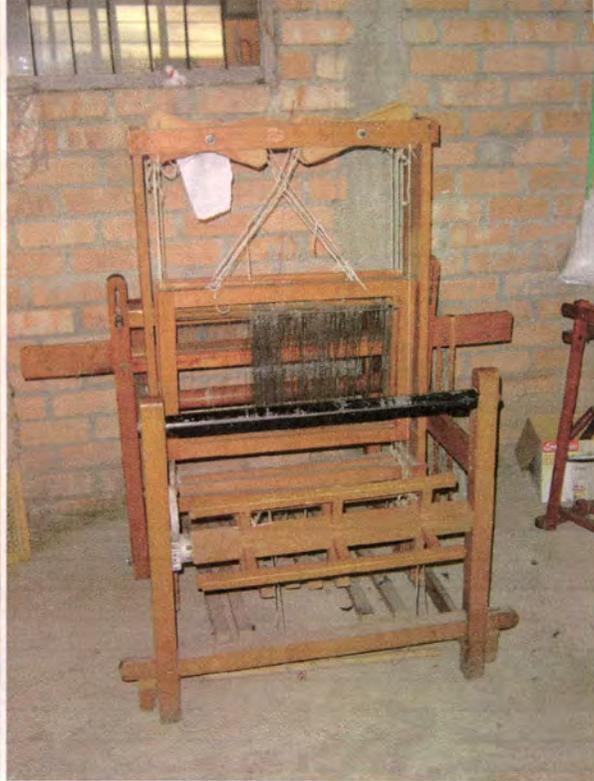
No. 17	UBICACIÓN: Timbio	LOCALIDAD VEREDA O DIRECCION: Huacas
TALLER: Sedamar		RESPONSABLE. Agreo Erney Mirian – Melisa – Amparo

TALLER: Sedamar		ARTESANA: Miriam – Melisa – Amparo			
No. 17	PARTE	DIAGNOSTICO			OBSERVACIONES
#		M	R	B	
1.	ESTRUCTURA			X	ESTRUCTURA EN MADERA EN PEINAZOS VERTICALES DE 4 X 7 CON AJUSTES DE CUÑA Y TORNILLO

5.	BATAN		X		PEINE NO. 3 BUEN ESTADO AUNQUE CON MUCHO USO
	CAJAS	X			EN MAL ESTADO SE ENCUENTRAN INCOMPLETAS Y DETERIORADAS
	LANZADERAS		X		PISTAS DE LANZADERA EN BUEN ESTADO SOPORTADO SOBRE VERTICALES GRADUABLES

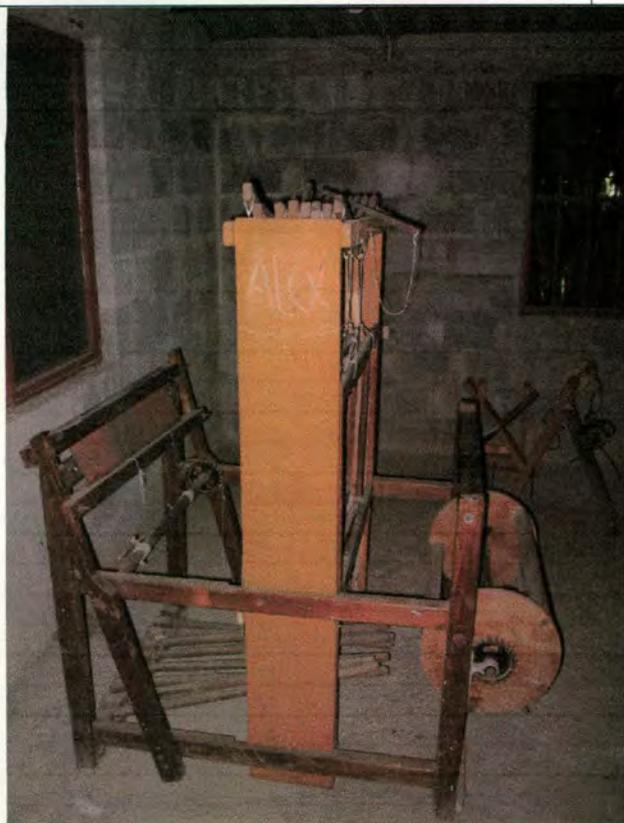
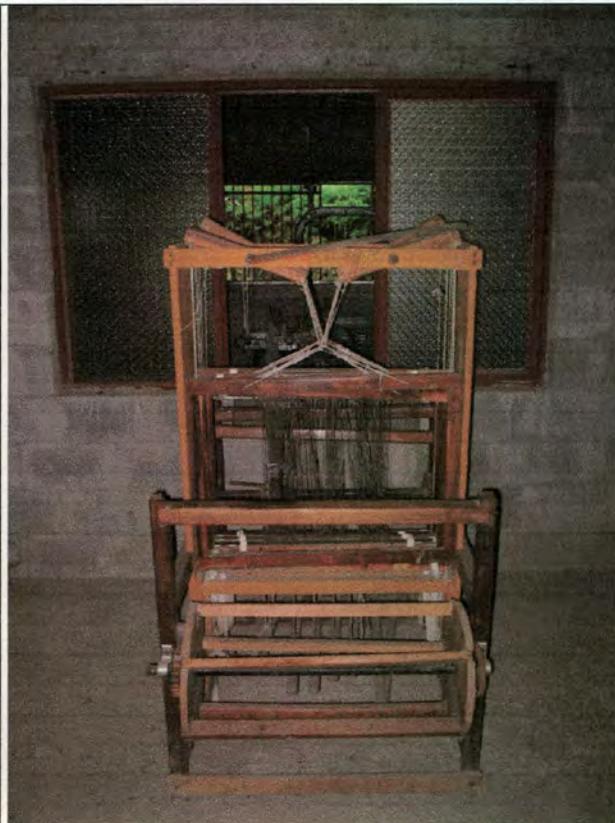
No. 21	UBICACIÓN: Timbio	LOCALIDAD VEREDA O DIRECCION: El Arado
TALLER: Sedas la Aradita		RESPONSABLE: Elvira Gómez de Enchina

7.	RECORREDORAS	X			CUENTA CON SISTEMA DE PIÑON Y TRINQUETE MANUAL CON BASTANTE DETERIORO
8.	PLEGADOR DE TELA		X		EN TUBERÍA REDONDA DE 1" CON PIÑON DE HIERRO FIJADO A LA ESTRUCTURA POR EJE DE TORNILLO

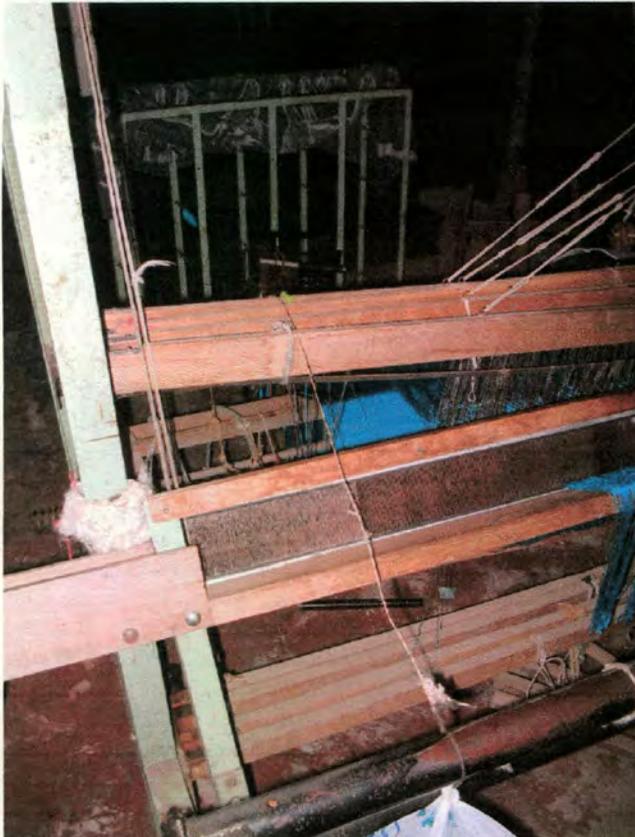
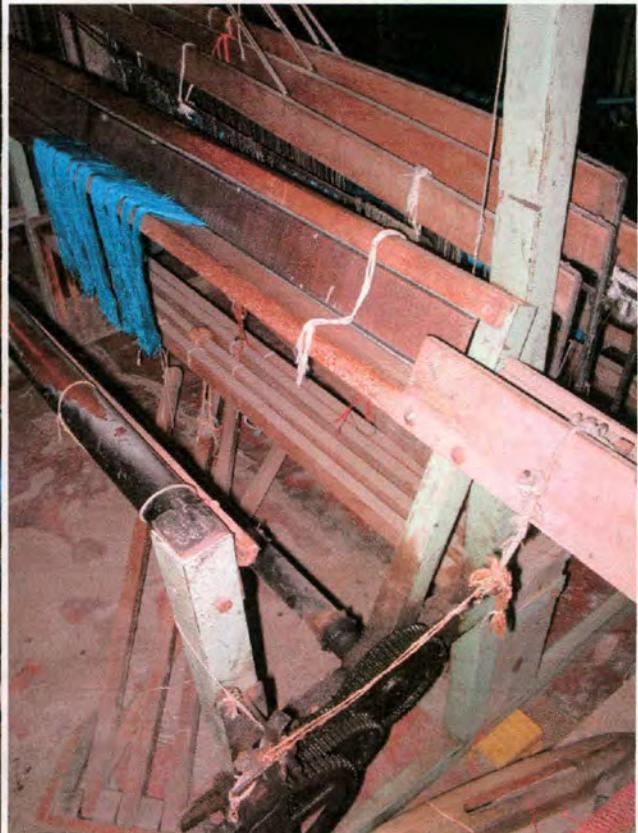
No. 25	UBICACIÓN: Timbio	LOCALIDAD VEREDA O DIRECCION: Altillo Alto
TALLER: Tejisedas		RESPONSABLE: Ifigenia Chantre

Telar de 1.40 mts, **estructura** metálica en ángulo de 2" x 3/16, **cajas y levas** sin tensores en regular estado, **batán** soportado sobre eje de **recorredora**, **peine** de 1.50 mts con cajas para **lanzadera**, **antepecho** y **guía hilos** en tubería redonda de 2" con 2 tornillos, **marcos** en regular estado, con soporte para **agujas** de 30cms, **tambor de urdimbre** de 45 mts de diámetro sin freno en regular estado.

TALLER: Tejisedas		ARTESANA: Ifigenia Chantre			
No. 25	PARTE	DIAGNOSTICO			OBSERVACIONES
#		M	R	B	
1.	ESTRUCTURA		X		ESTRUCTURA LIVIANA CON AJUSTES DE TORNILLOS DEFICIENTES (ANTEPECHO Y GUIA HILO) LA ESTRUCTURA PRESENTA INESTABILIDAD POR FALTA DE AJUSTE EN LOS TORNILLOS

3.	GUIA HILO			X	EN TUBERÍA REDONDA DE 2" CON SOPORTE DE 2 TORNILLOS EN CADA EXTREMO
4.	MARCO	LEVAS		X	NO CUENTA CON GUIAS PARA TENSORES, Y LAS CAJAS DE GUIAS SE ENCUENTRAN MUY DETERIORADAS, LOS MARCOS PRESENTAN DESAJUSTES Y FALTA DE CALIBRACIÓN, SE DEBE MEJORAR LOS AMARRES Y LAS GUIAS PARA MEJORAR EL CALADO
		AGUJAS		X	CON SOPORTE PARA AGUJAS EN 30 CMS CON PLATINA DE 1 DE SOPORTE DE 1CM DEMASIADO DELGADA Y FRÁGIL (DEBEN SER AMARRADAS AL MARCO PARA EVITAR SU MAL FUNCIONAMIENTO)
		PEDALES		X	PEDALES DE ESTRUCTURA FLOTANTE CON ESTABILIDAD EN SU OPERACIÓN NECESITA MEJORAR LOS AMARES Y LA MATERIA PRIMA DE LOS LAZOS, (LOS LAZOS Y CABUYAS SON DE DIFERENTE MATERIALES PLASTICOS LO QUE NO GARANTIZA LA EFECTIVIDAD DEL AMARRE)

10.	INFRAESTRUCTURA	ESTE TALLER SE ENCUENTRA UBICADO EN LA ZONA RURAL DEL TIMBIO, LOS TELARES SE ENCUENTRAN UBICADOS EN EL SOLAR DE LA ENTRADA DEL ARTESANO, LO QUE OCASIONA DETERIORO EN LAS ESTRUCTURAS DE MADERA. CUENTAN CON BUENA INFRAESTRUCTURA AUQUE SIN APROVECHAMIENTO DE ESPACIOS, LA ARTESANA MANEJA EL PROCESO DE TEÑIDO CON CALDERAS PARA LEÑA. SE DEBEN MEJORAR LAS CONDICIONES DE ILUMINACIÓN E INSTALACIONES ELÉCTRICAS PARA LAS MAQUINAS.			
TIPO DE IMPLEMENTACION SUJERIDA		A	B	C

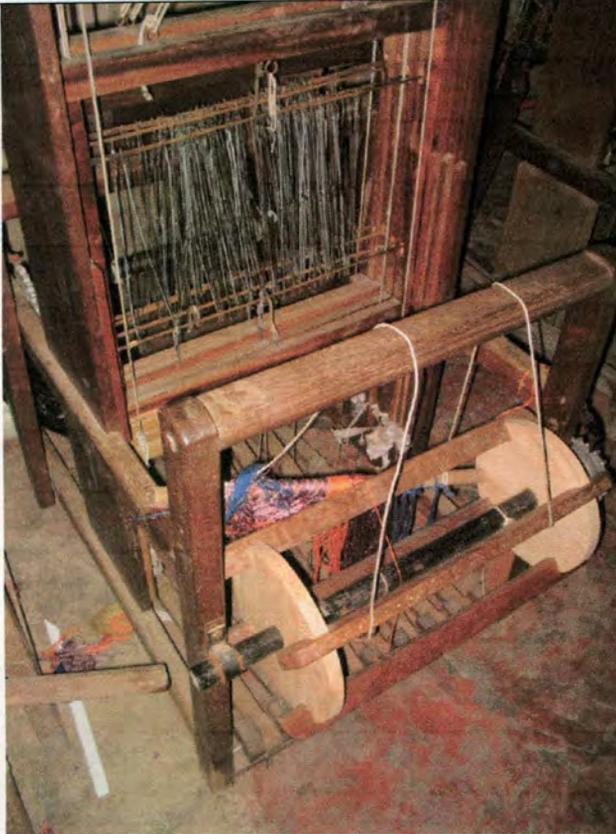
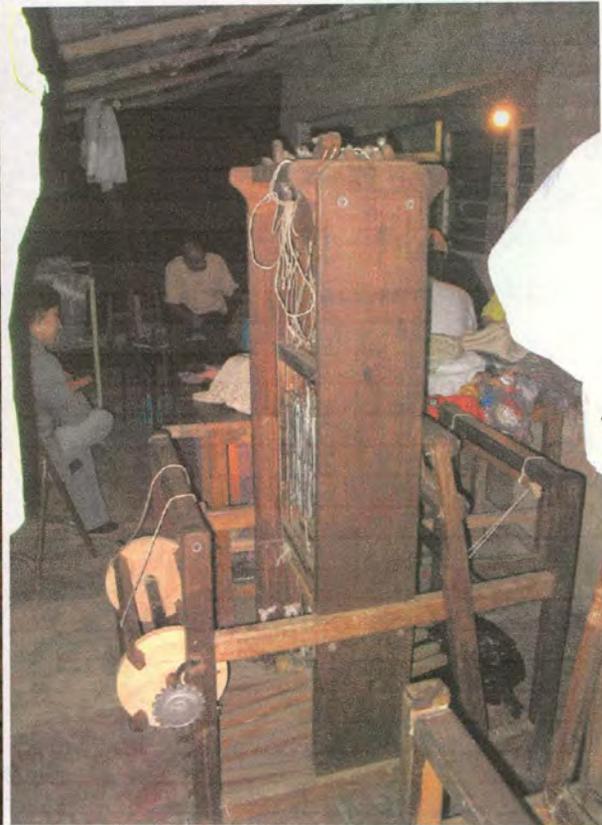
No. 26	UBICACIÓN: Timbio	LOCALIDAD VEREDA O DIRECCION: Altillo Alto
TALLER: Tejisedas		RESPONSABLE: Ifigenia Chantre

Telar de 0.50 mts, **estructura** en madera verticales de 4 x 8, **cajas y levas** en mal estado, **batan** de piso con eje de tornillo, **peine** de 60cms sin cajas para **lanzadera**, **antepecho** y **guía hilos** en peinado de madera con 2 tornillos, 4 **marcos** en regular estado y caja de guías para 8 **marcos** con soporte para agujas 45cms, **tambor de urdimbre** en regular estado con piñon y trinquete.

4.	MARCO	LEVAS		X		CON SISTEMAS DE TENSORES Y GUIAS PARA 8 MARCOS, NUDOS DE AMARRE INESTABLES. NECESITA MANTENIMIENTO Y CALIBRACIÓN DE TODO EL SISTEMA SOPORTE PARA AGUJAS DE 45 CMS (INSUFICIENTES)
		AGUJAS		X		
		PEDALES		X		CON SISTEMA DE SOPORTE A LA ESTRUCTURA, PRESENTAN AMARRES DEFICIENTES

9.	ACCESORIOS		CUENTA CON DEVANADORA, RETORCEDORA Y MADERERO, ASÍ COMO ENCAÑUELADOR MANUAL E HILADORA			
10.	INFRAESTRUCTURA		<p>ESTE TALLER SE ENCUENTRA UBICADO EN LA ZONA RURAL DEL TIMBIO, LOS TELARES SE ENCUENTRAN UBICADOS EN EL SOLAR DE LA ENTRADA DEL ARTESANO, LO QUE OCASIONA DETERIORO EN LAS ESTRUCTURAS DE MADERA. CUENTAN CON BUENA INFRAESTRUCTURA AUQUE SIN APROVECHAMIENTO DE ESPACIOS, LA ARTESANA MANEJA EL PROCESO DE TEÑIDO CON CALDERAS PARA LEÑA. SE DEBEN MEJORAR LAS CONDICIONES DE ILUMINACIÓN E INSTALACIONES ELÉCTRICAS PARA LAS MAQUINAS.</p> <p>NOTA. EL TELAR ACTUALMENTE NO SE ENCUENTRA A EN USO</p>			
TIPO DE IMPLEMENTACION SUJERIDA			A	B	C

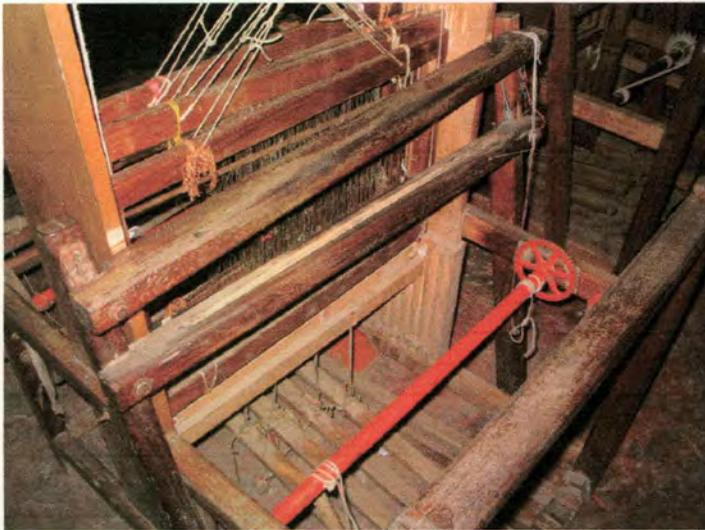
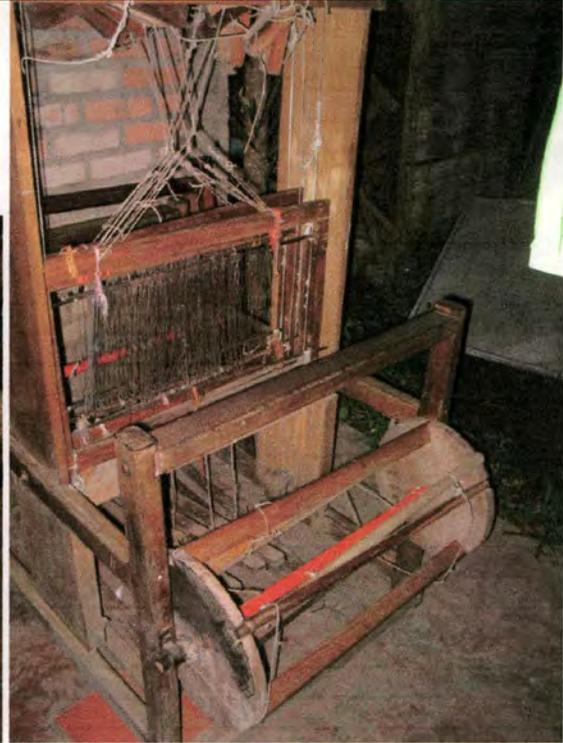
No. 27	UBICACIÓN: Timbio	LOCALIDAD VEREDA O DIRECCION: Altillo Alto
TALLER: Tejisedas		RESPONSABLE: Ifigenia Chantre

Telar de 0.60 mts, **estructura** en madera verticales de 4 x 8, **cajas y levas** en mal estado, **batán** de piso con eje de tornillo, sin **peine** sin cajas para **lanzaderas**, **antepecho** y **guía hilos** en peinado de madera con 2 tornillos, 4 **marcos** en regular estado y caja de guías para 8 **marcos** con soporte para **agujas** 30cms, **tambor de urdimbre** y plegador con pifón y trinquete.

4.	MARCO	LEVAS		X		CON SISTEMAS DE TENSORES Y GUIAS PARA 8 MARCOS, NUDOS DE AMARRE INESTABLES. NECESITA MANTENIMIENTO Y CALIBRACIÓN DE TODO EL SISTEMA
		AGUJAS		X		SOPORTE PARA AGUJAS DE 30 CMS (INSUFICIENTES)
		PEDALES		X		CON SISTEMA DE SOPORTE A LA ESTRUCTURA, PRESENTAN AMARRES DEFICIENTES

10.	INFRAESTRUCTURA		ESTE TALLER SE ENCUENTRA UBICADO EN LA ZONA RURAL DEL TIMBIO, LOS TELARES SE ENCUENTRAN UBICADOS EN EL SOLAR DE LA ENTRADA DE LA VIVIENDA DEL ARTESANO, LO QUE OCASIONA DETERIORO EN LAS ESTRUCTURAS DE MADERA. CUENTAN CON BUENA INFRAESTRUCTURA AUQUE SIN APROVECHAMIENTO DE ESPACIOS, LA ARTESANA MANEJA EL PROCESO DE TEÑIDO CON CALDERAS PARA LEÑA. SE DEBEN MEJORAR LAS CONDICIONES DE ILUMINACIÓN E INSTALACIONES ELÉCTRICAS PARA LAS MAQUINAS. NOTA. EL TELAR ACTUALMENTE NO SE ENCUENTRA EN USO			
TIPO DE IMPLEMENTACION SUJERIDA			A	B	C
