MISION ARTICULAR FASE I

ARTESANIAS DE COLOMBIA

**Evaluación arquitectónica para sustentación de
propuestas de reparaciones locativas de sedes
asociativas y puntos de ventas de artesanía**

Municipios de Armenia, Filandia y Quimbaya

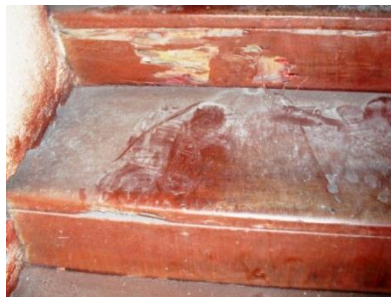
- a. Apreciable deterioro por uso.
- b. Avanzado estado de ataque de insectos xilófagos.

Deterioro y asentamiento

2. **ESCALERA:** Sustitución completa por otra realizada en estructura y peldaños de madera.
3. **PISOS:** Sustitución de los pisos existentes incluso sus vigas de soporte, por otros con características semejantes (entarimado de madera amachimbrada sobre vigas de madera).

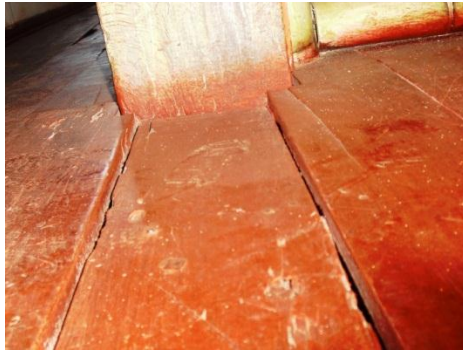
Asentamiento, desnivelación

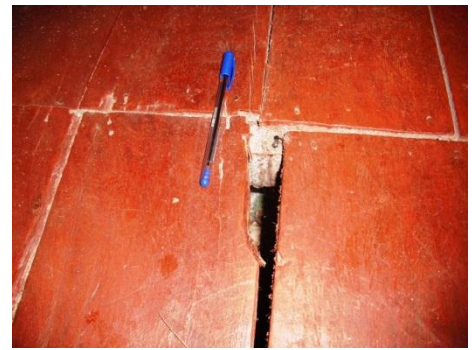
Deterioro y ataques de insectos

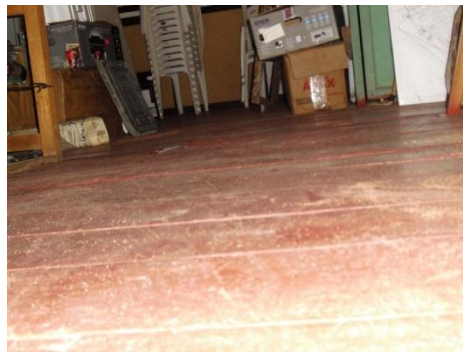
Desnivelación y pandeo

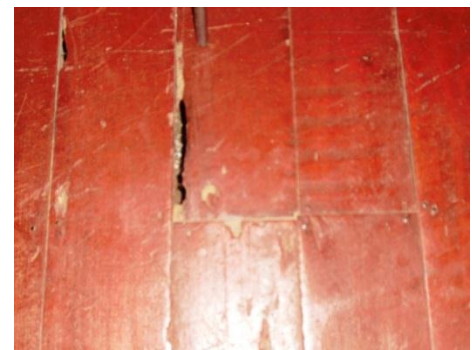
Deterioro y ataques por humedad

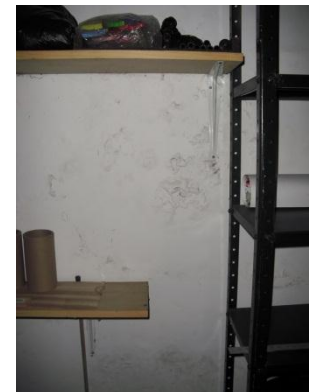
Humedades internas

4. **PAREDES:** Limpieza de pintura y revoques (en zonas afectadas por la humedad), y posterior resane de la superficie y pintura.
5. **CIELOS:** Sustitución de los cielos en madera existente, incluso los rastreles de soporte. Preferiblemente en sistema Drywall.

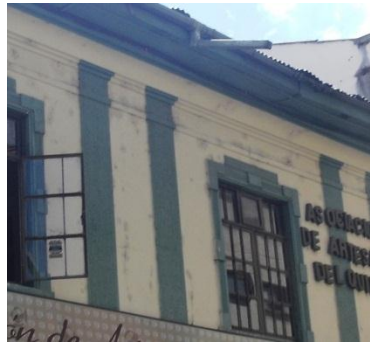
Deterioro y hongos en la fachada

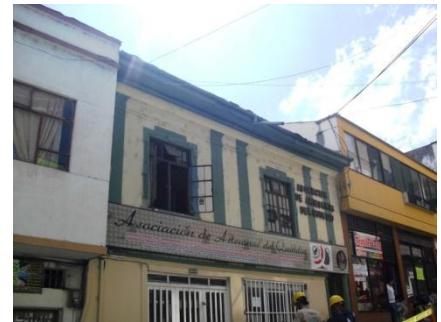
Deterioro generalizado de fachada

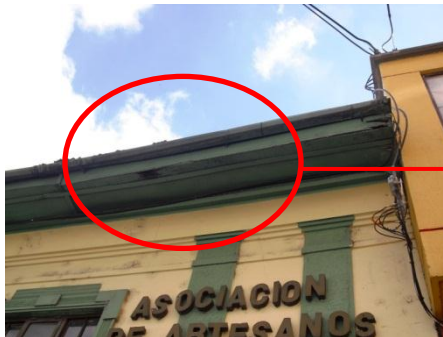
Cielo de alero podrido por humedad

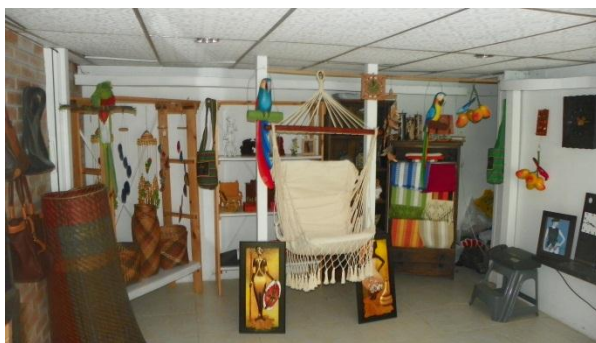
Baja altura y poco estético

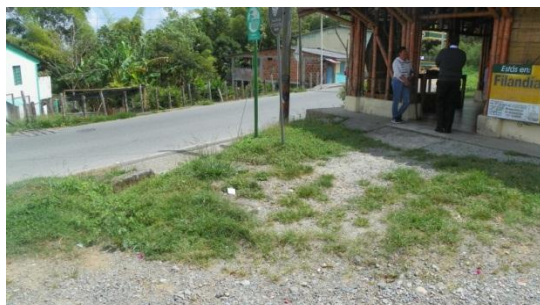
Exteriores en tierra

1. **PISOS.**
 - a. Como mejoramiento comercial, se propone la pavimentación de las zonas aledañas a la construcción.
 - b. Se planteará la mejora y ampliación de andenes y escaleras de acceso.

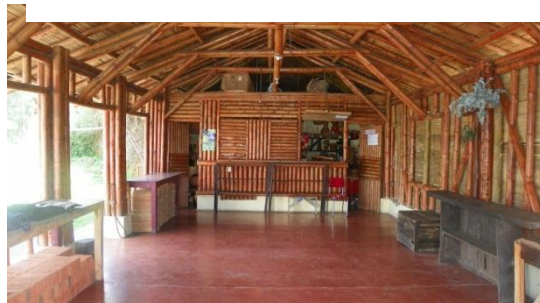
Piso interno en concreto coloreado

- c. Tratamiento superficial de los pisos interiores.
2. **PAREDES:** Para un mejor aprovechamiento de las condiciones de seguridad y de índole comercial, se propondrá la instalación de cerramientos vidrio templado para la formación de vitrina, y puertas ventanas para cerrar todo el espacio del local. Así se podrán mantener los productos expuestos sin necesidad de guárdalos como pasa actualmente.

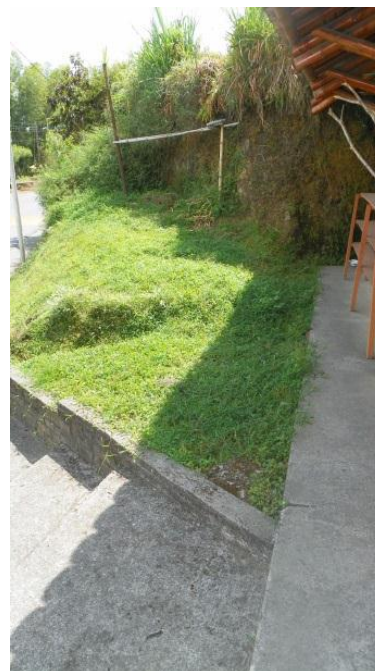
Exteriores en tierra y escaleras

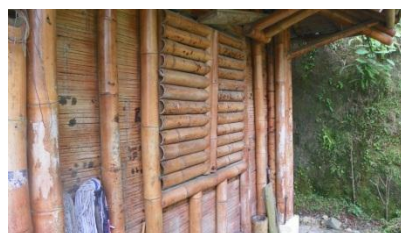
Depósito y baño cerrado con guadua y esterilla

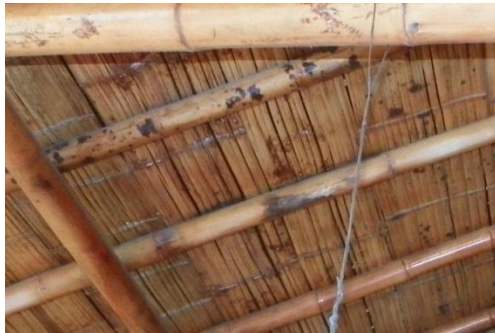
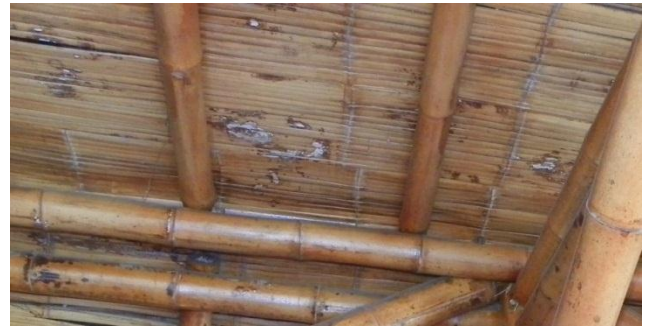
3. **CIELOS:** Presencia de humedades por el deterioro de los techos. Se presentan incidencias en la conservación de los componentes de guadua especialmente en las zonas expuestas a las humedades y salpicaduras por lluvias, por tanto, se hace necesario una actuación general de mantenimiento orientada a la inmunización y tratamiento a base de lacas o barnices.

Deterioro de la guadua por Humedades

3. **CIELOS.** Se mantendrá el mismo tipo de cielo existente, se procederá a dar un acabado en color blanco para una mejor protección del material natural empleado (esterilla de guadua), así como una mejora de la luminosidad interior.

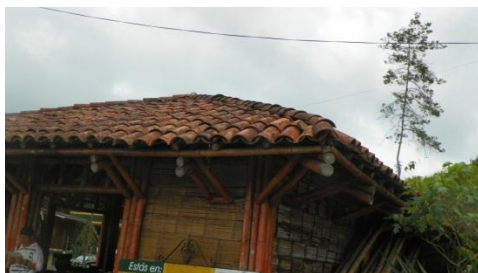
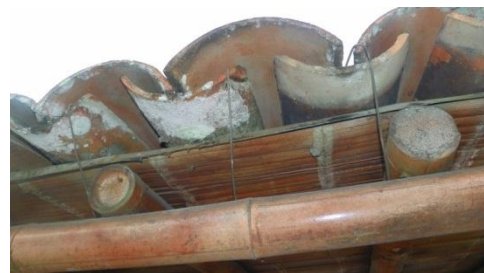
Guaduas de borde con humedad

4. **TECHOS.** Por el estado actual, se requiere una acción de renovación de estos en la capa inferior e intermedia (soporte e impermeabilización), manteniendo el mismo tipo y sección existente. Se deberán cambiar las guaduas que presenten humedad o ataque por insectos.

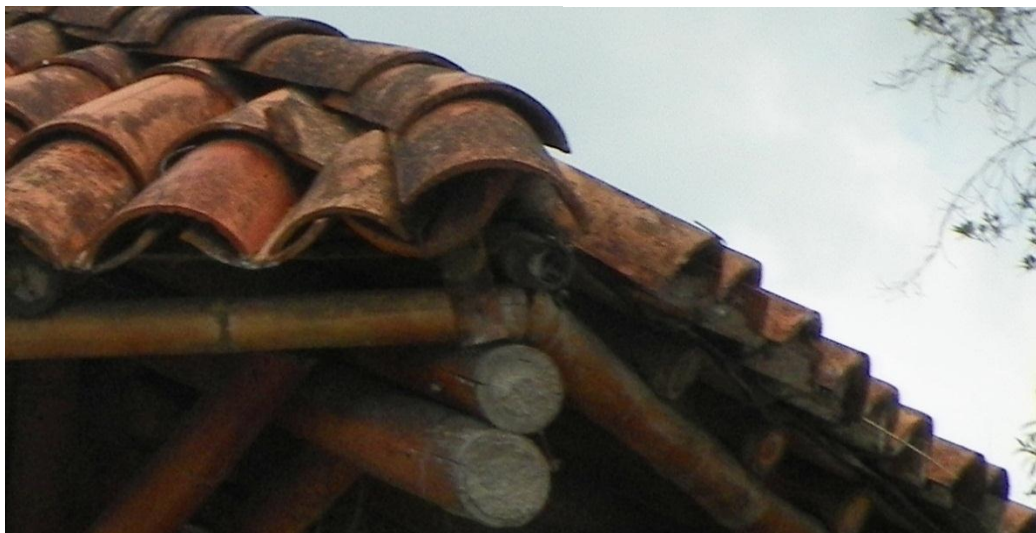
Deterioro generalizado de las guaduas de borde por salpicadura de aguas lluvias

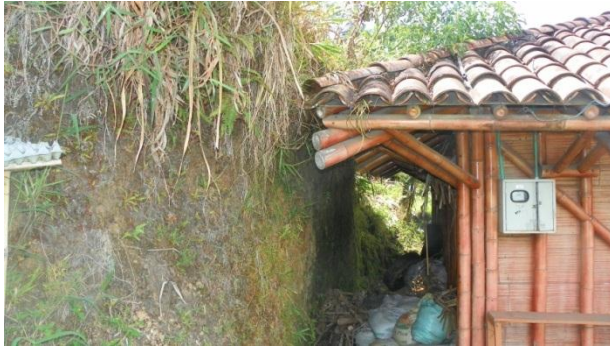
5. **TALUD:** Los techos de la parte posterior de la edificación, se hayan en contacto con un talud de tierra sin contener de la misma altura e incluso superior en algunos puntos al alero del tejado. Este es un elemento altamente peligroso y que pone en riesgo la integridad de la estructura por deslizamiento.

Talud de tierra vertical sin tratamiento adecuado

5. **OTROS.**
 - a. Se propondrá la mejora de andenes, plataformas y accesos.
 - b. Se recomendará la excavación del talud posterior a la edificación, ya que el estado actual de este puede afectar muy seriamente a la estabilidad de la estructura. Esta excavación debiera corresponder a un ángulo de 45° sobre el plano horizontal.

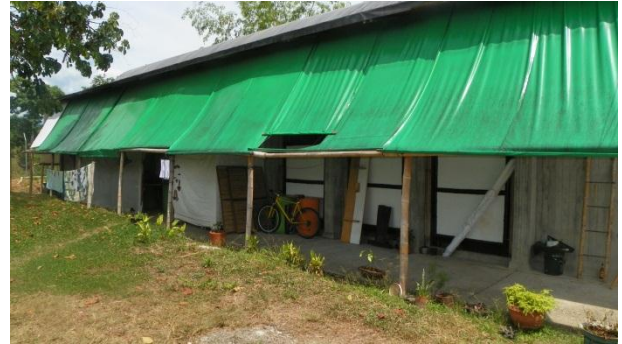
1. **ALEROS:** Ingreso de aguas lluvias a los volúmenes principales (Almacén y taller) por la gran altura de los techos y por ser los aleros demasiados cortos para cortar la incidencia del agua. Además la dilatación que existe entre la viga y el techo es demasiado grande, haciendo que el viento lleve el agua hacia adentro. Actualmente se han puesto unas carpas verdes provisionales en los aleros y unos plásticos transparentes en la fachada para solucionar temporalmente el problema.

Carpas provisionales

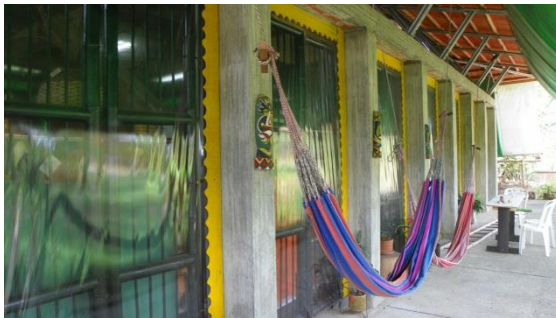
Plásticos en fachada

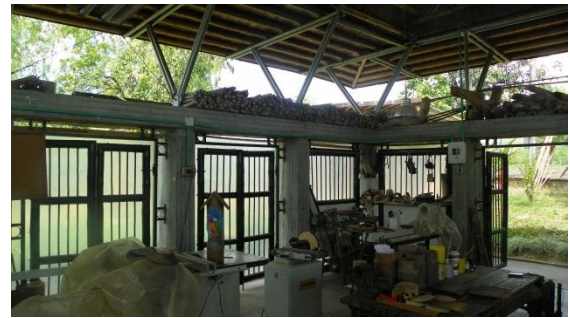
Techo demasiado dilatado

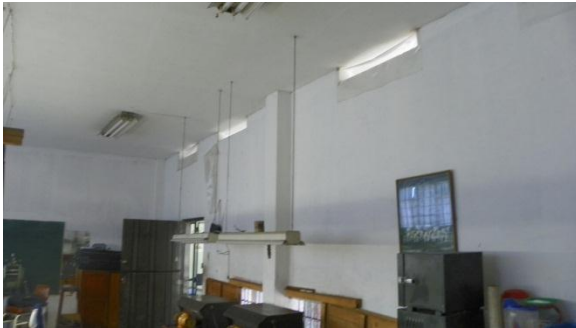
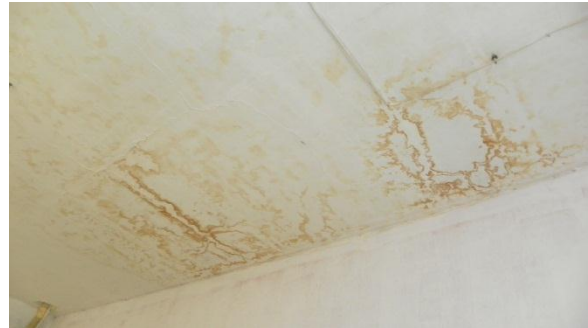
La estructura es estable, presenta algunos problemas de humedad en techos y muros por estar la placa superior a la intemperie. Sus acabados y carpinterías presentan un estado regular por la falta de un mantenimiento adecuado y regular.

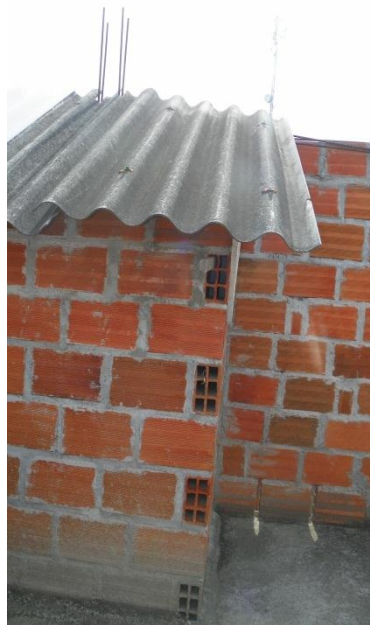
Piso 2 y 3 sin terminar
