ARTESANIAS DE COLOMBIA

SEDE DE BOGOTA

FOTOGRAFIA SISTEMATICA

COMPLEMENTO DEL LEVANTAMIENTO DE ESTADO
ACTUAL EFECTUADO EN 1991-92
AL CLAUSTO DE LAS AGUAS

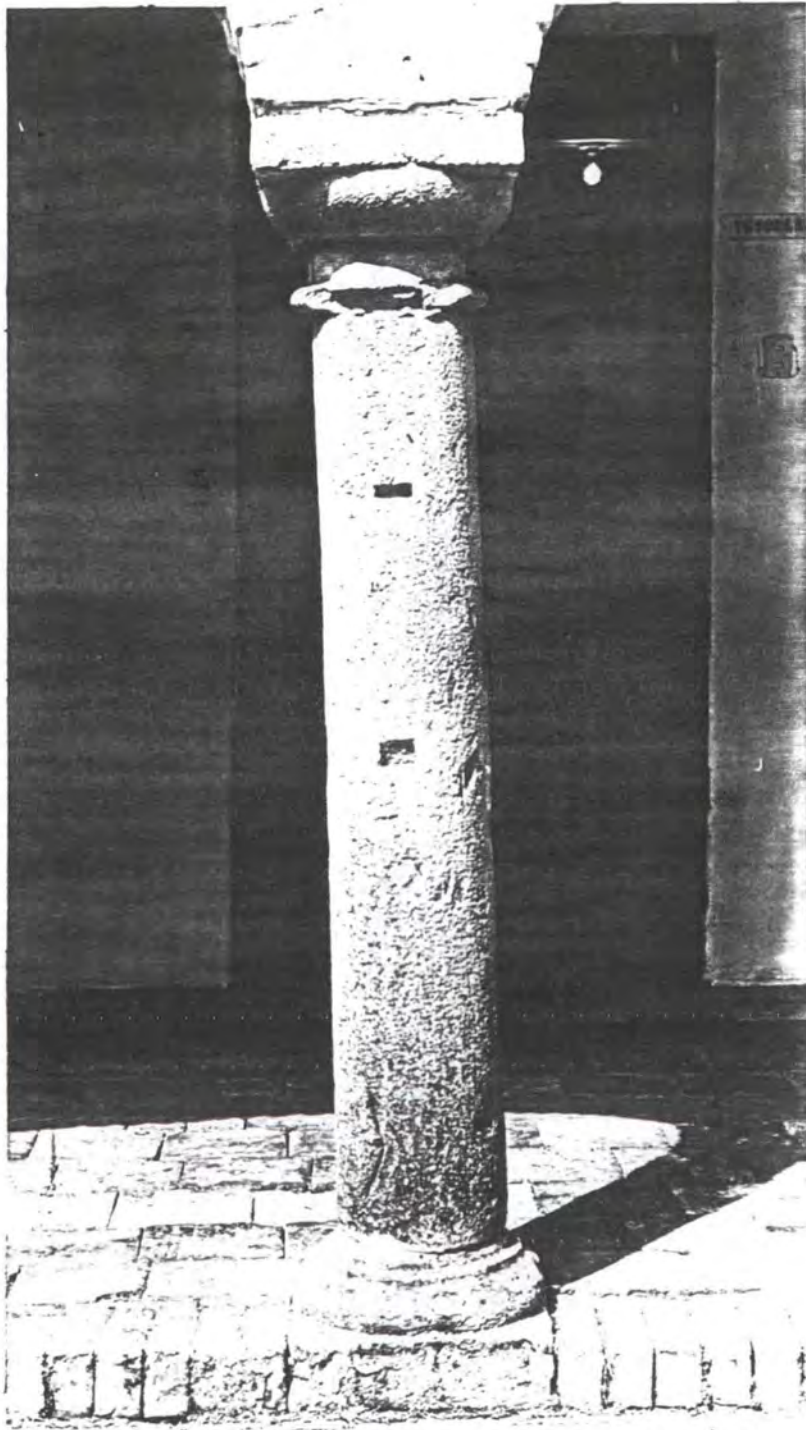
Columna en lado occidental del claustro.

← nivel actual de piso

← nivel original

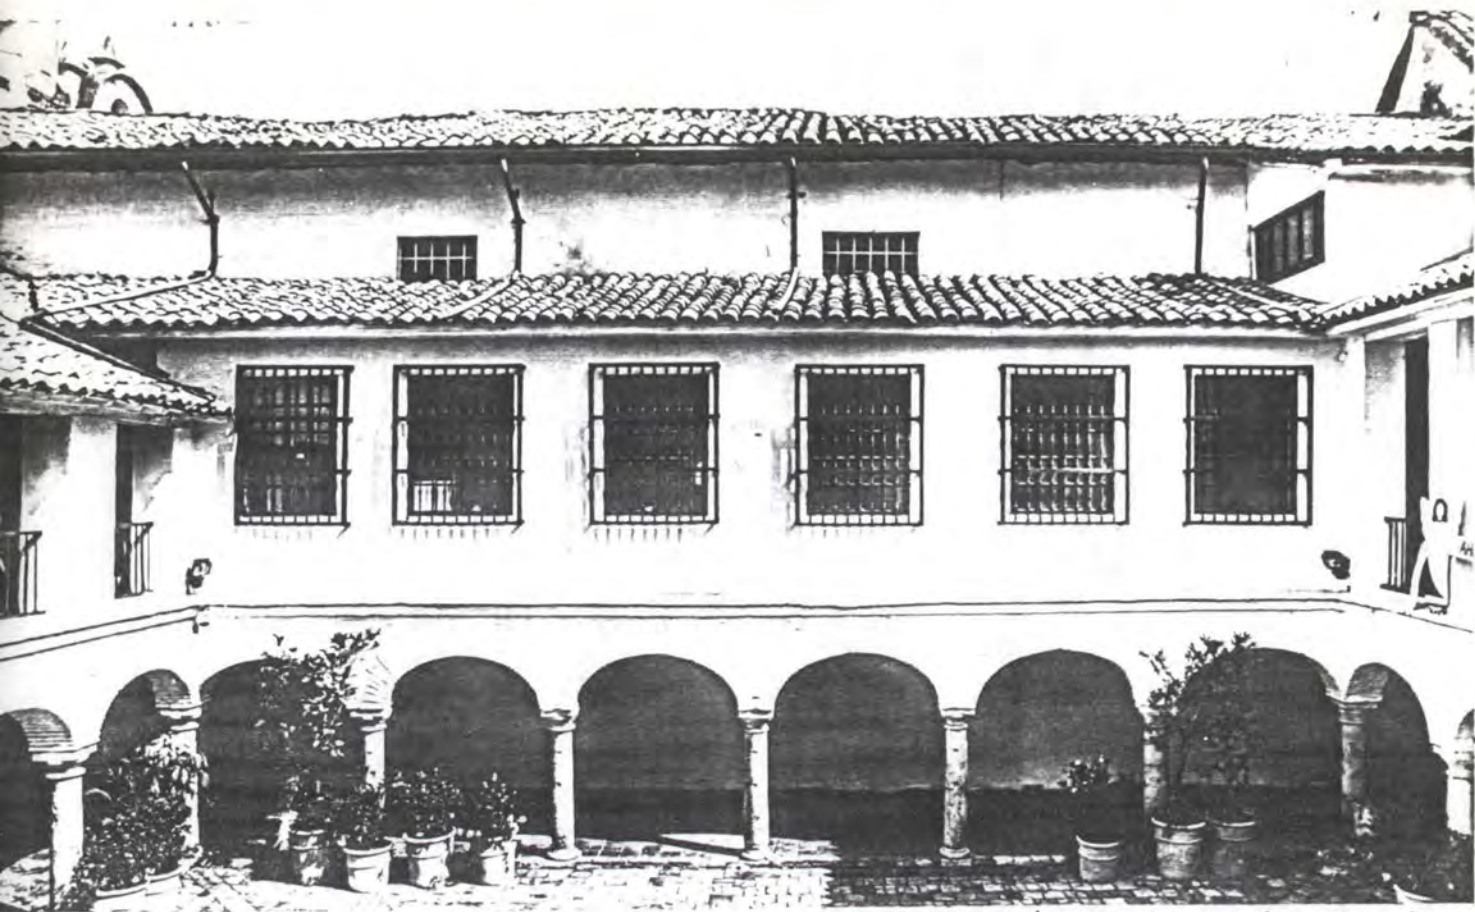
Claustro, lado norte, Feb. /91
(semidumbre de desagües de la iglesia)

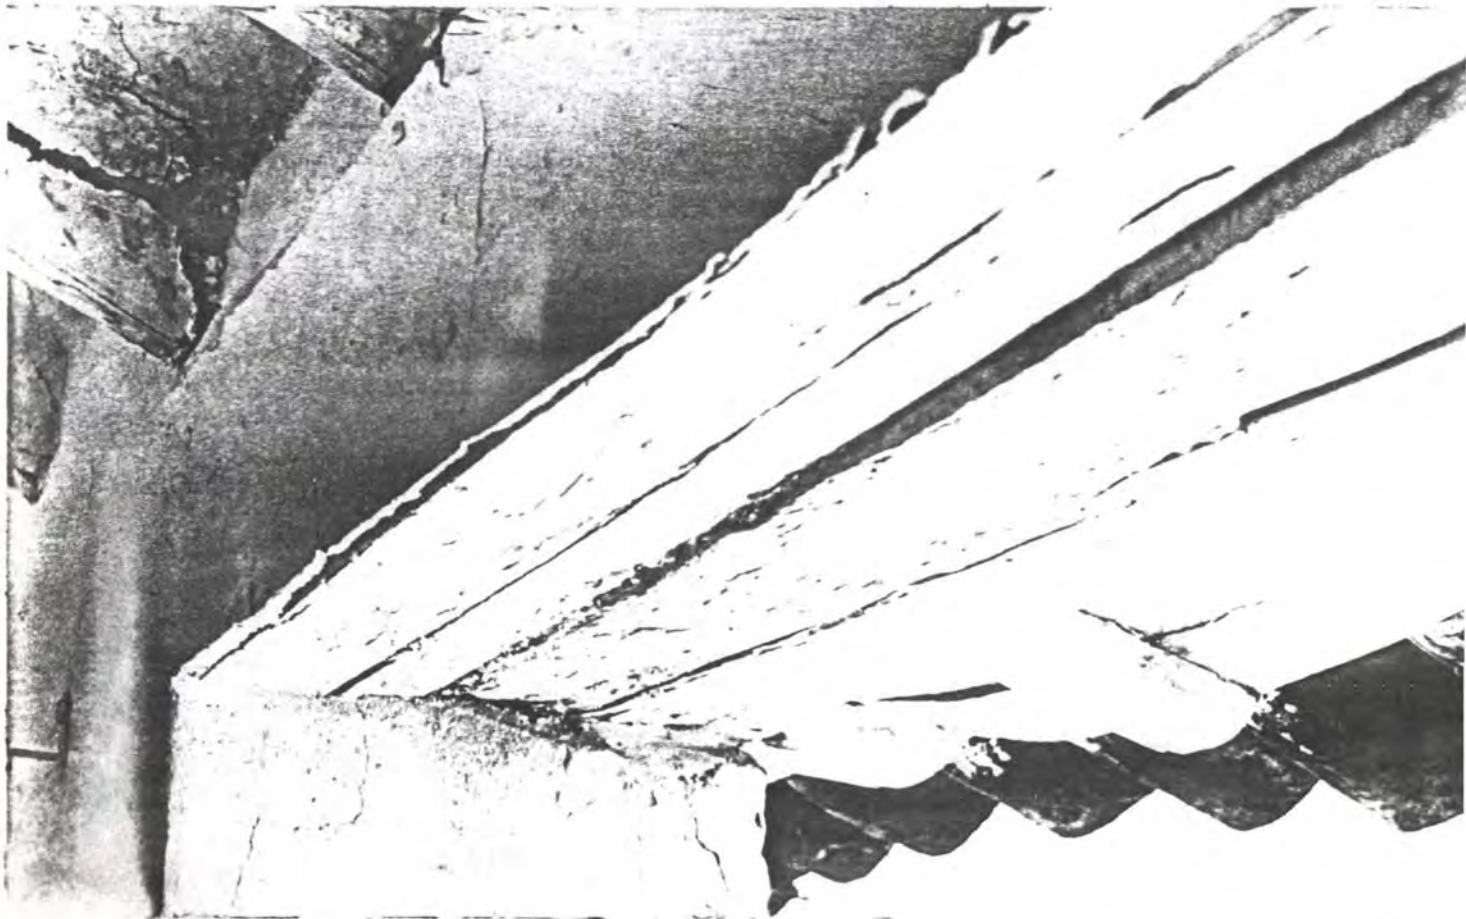
Claustro

- ↖ Averías en pares, nudillos y soporte de cubierta original. l. occidental, piso alto.
- ↙ Averías y fractura de maderas en alero. lado sur, piso alto.

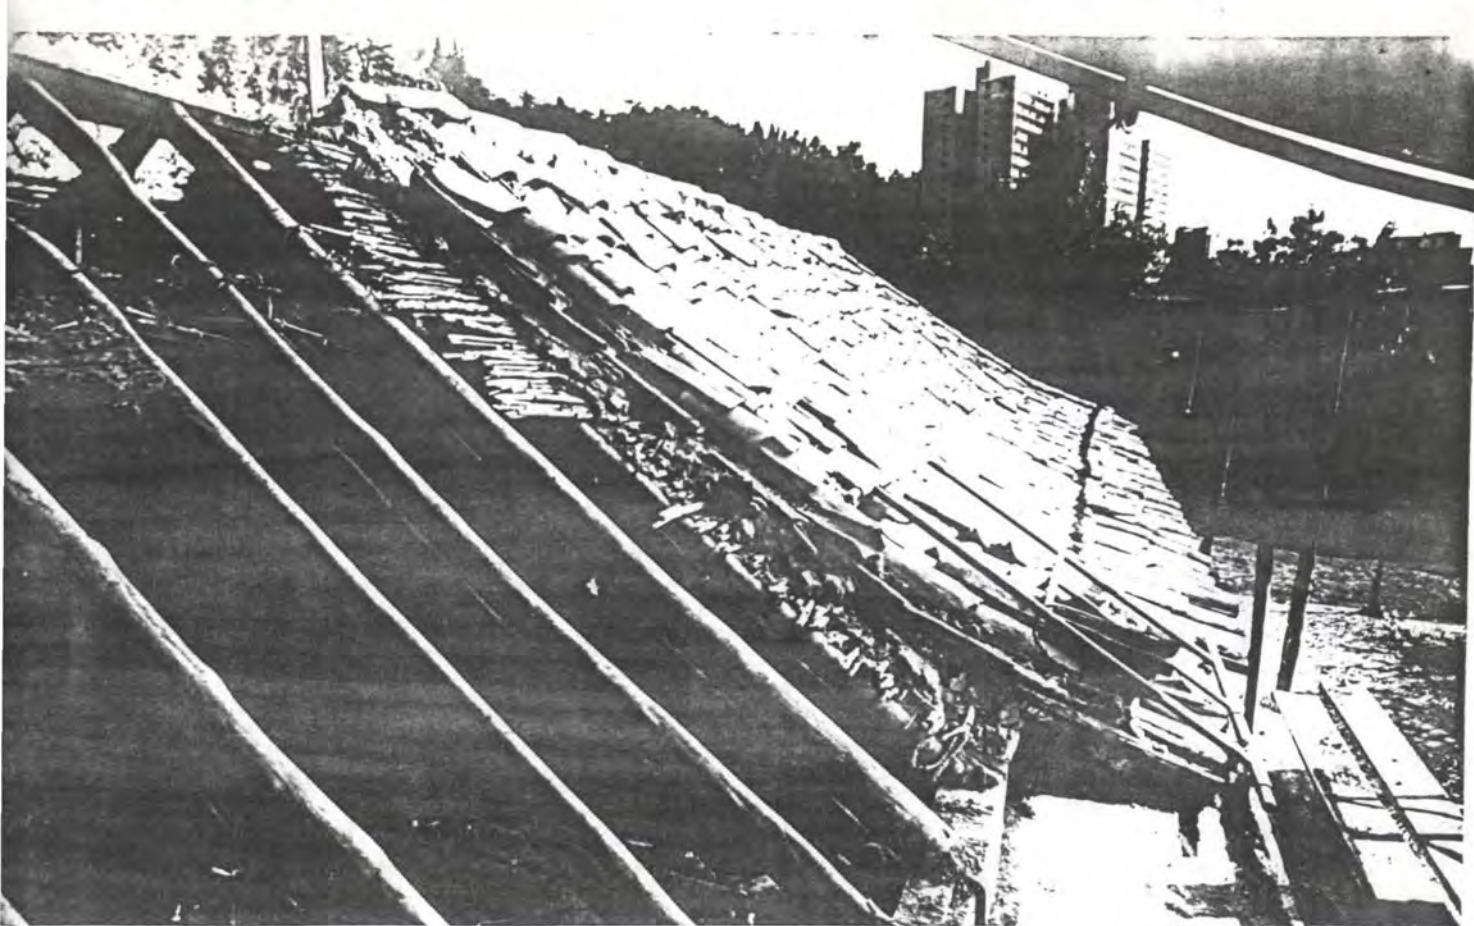
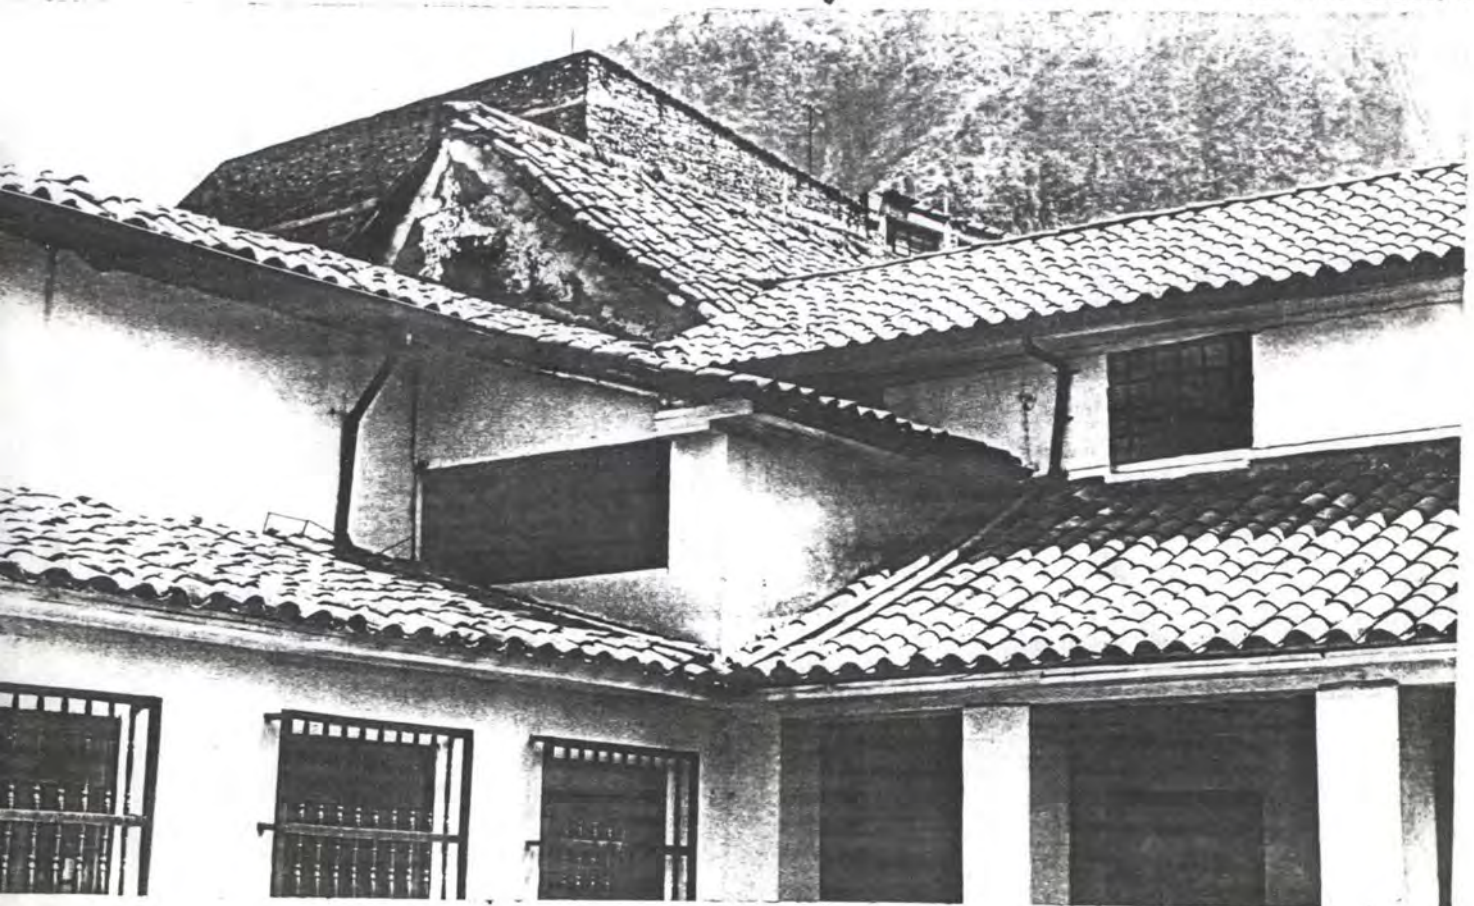
Desmonte de cubierta, lado occidental.
1992.

Problema de cubiertas en común con
la iglesia y servidumbre de desagües
en la esquina nor-oriental del claustro.

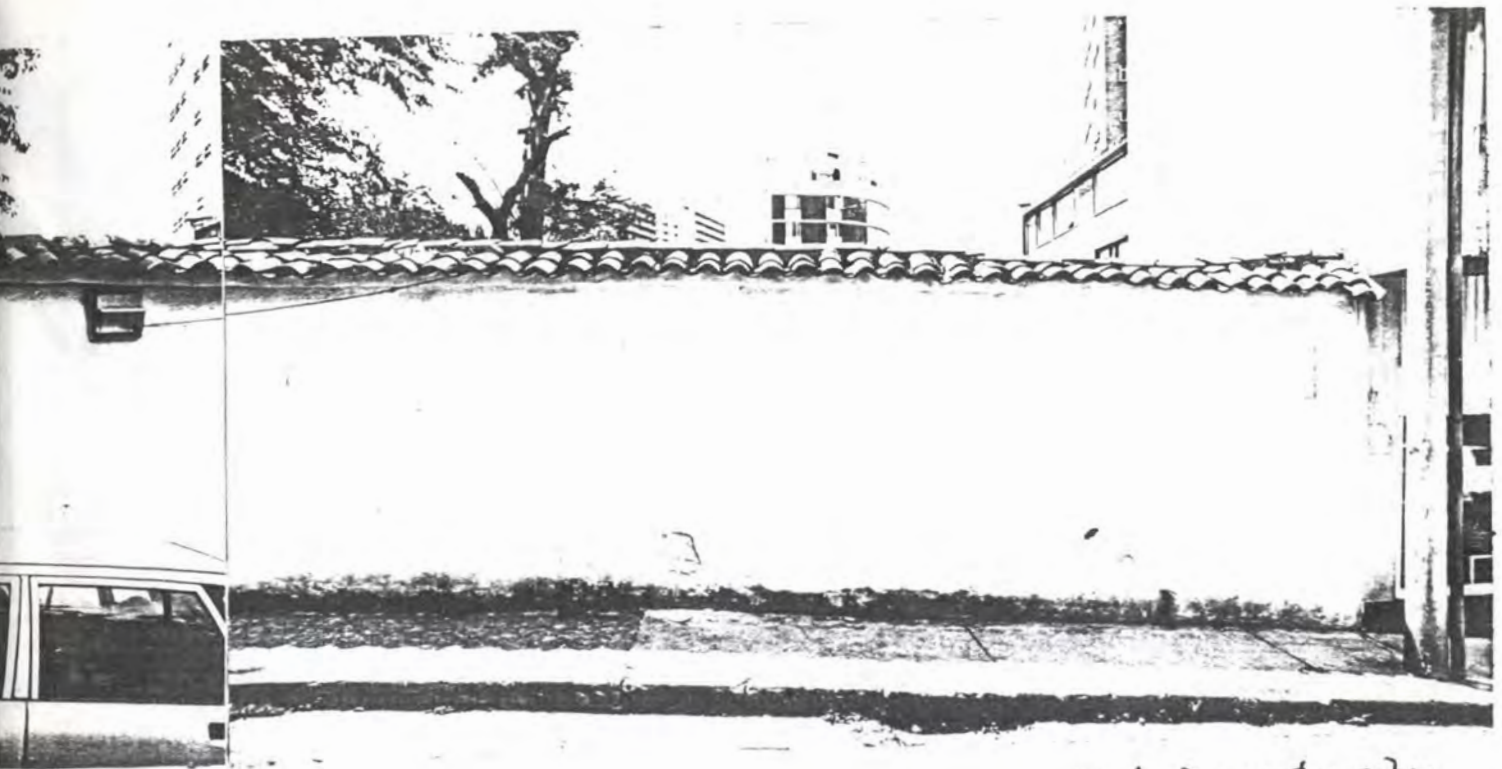
Fachadas Exteriores. Lados Occidental y Norte.

- Arriba: Fachada occidental del claustro y medianería sin definir con la iglesia de Las Aguas.
- Abajo: Plazuela de Las Aguas. Uso y dominio de la misma sin definir.

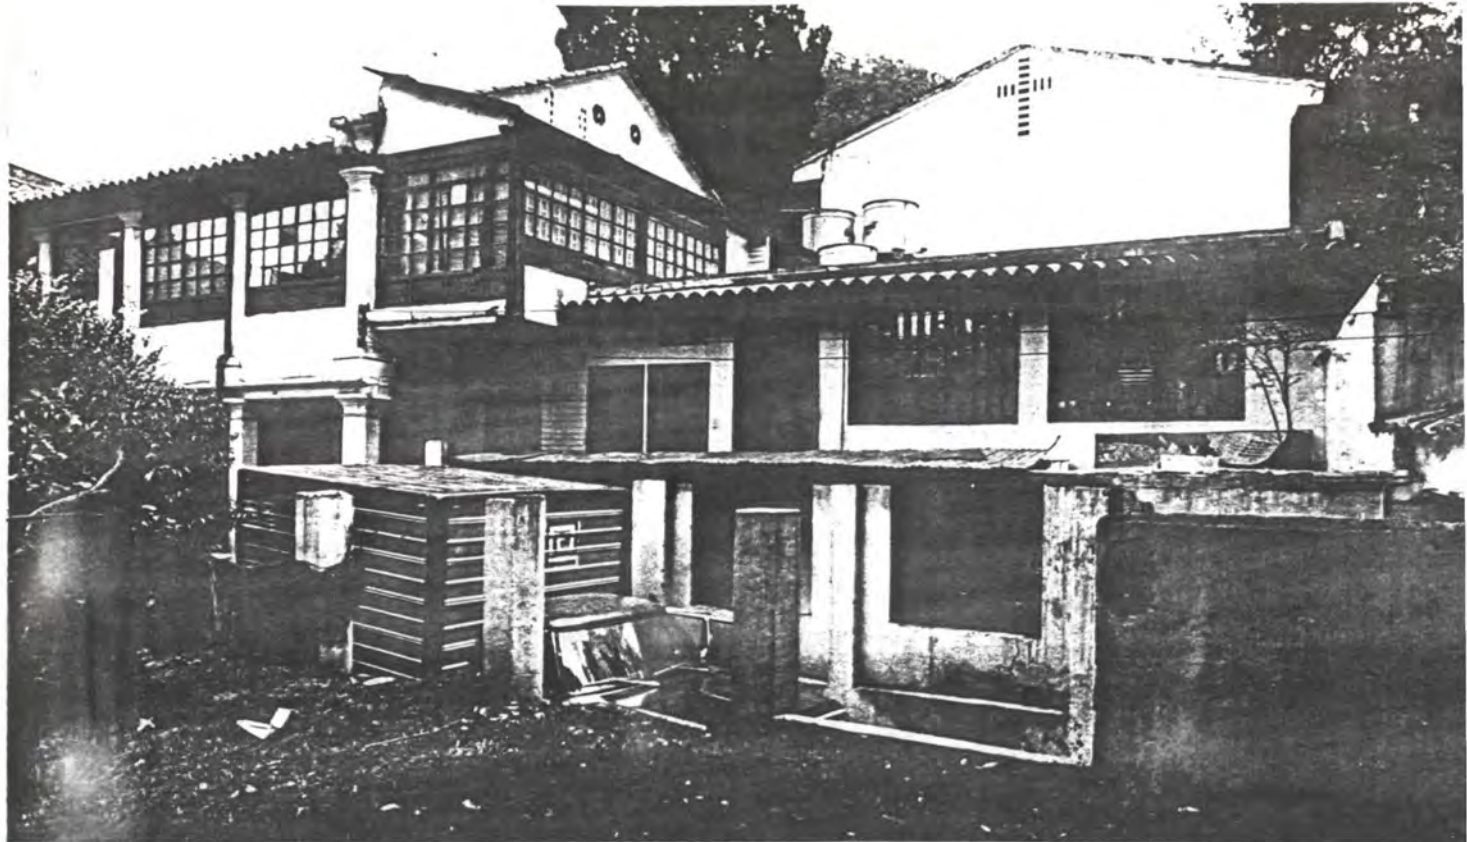
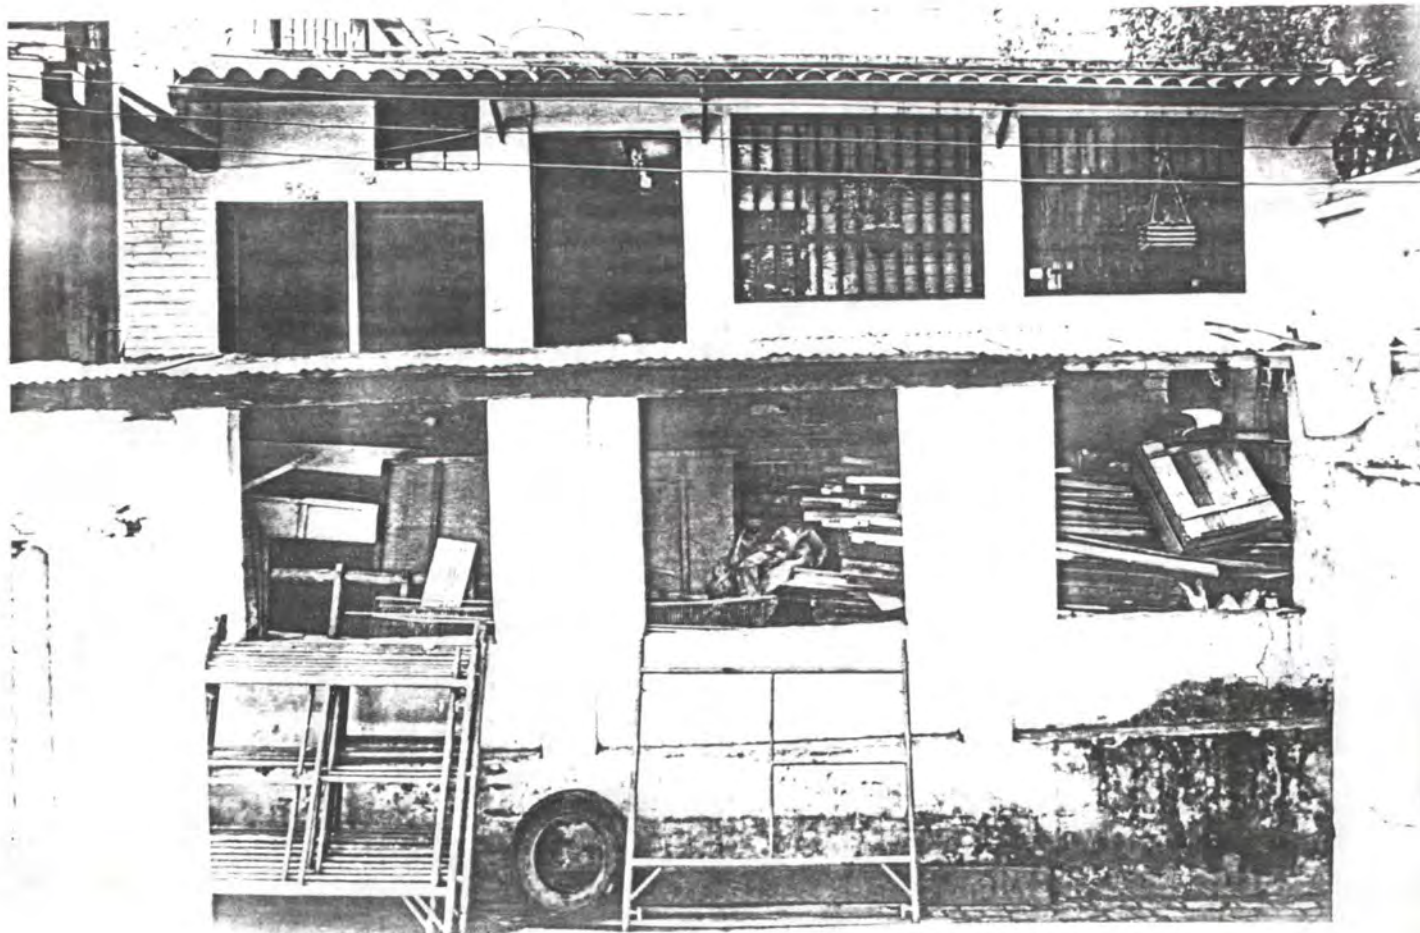
↳ Construcciones aleatorias adosadas a fachada sur del predio, en esquina formada por los dos lados (sur y occidental) incompletos del patio republicano. ↴
