EL CLAUSTRO DE LAS AGUAS
SEDE DE ARTESANIAS DE COLOMBIA EN BOGOTA
HISTORIA Y ANALISIS DE ESTADO ACTUAL

GERMAN TELLEZ
Arquitecto AIA/SCA

Bogotá, Agosto 1992

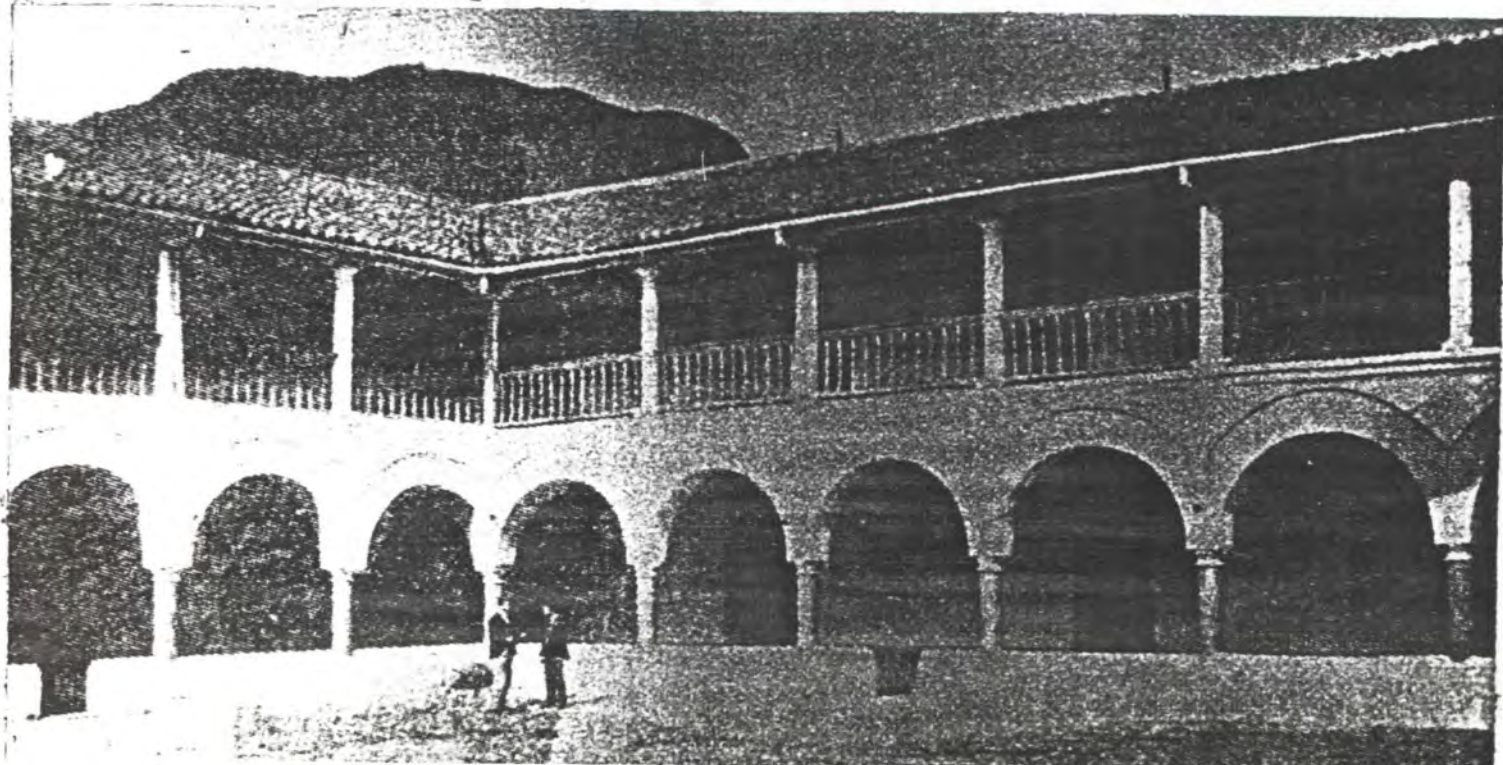
• Claustro del Colegio de Ntra.
Sra. del Rosario (Bogotá).
(R.R.P.P. Dominicanos). Arquería
en ladrillo sobre columnas de
piedra en piso bajo. Columnas y
dinteles en madera en piso alto.
(foto archivo Carlos Martínez, 1937-8
anterior a desfiguración por L.A. Acuña)

erigieron arcos carpaneles en ladrillo, lo que no tuvo lugar en Las Aguas. Se sabe que la reconstrucción de ese piso alto tuvo lugar hacia 1684, lo cual haría coherente la hipótesis del paso de la trabecación en madera a los machones en mampostería en Las Aguas, del final del siglo XVII al comienzo del XVIII.

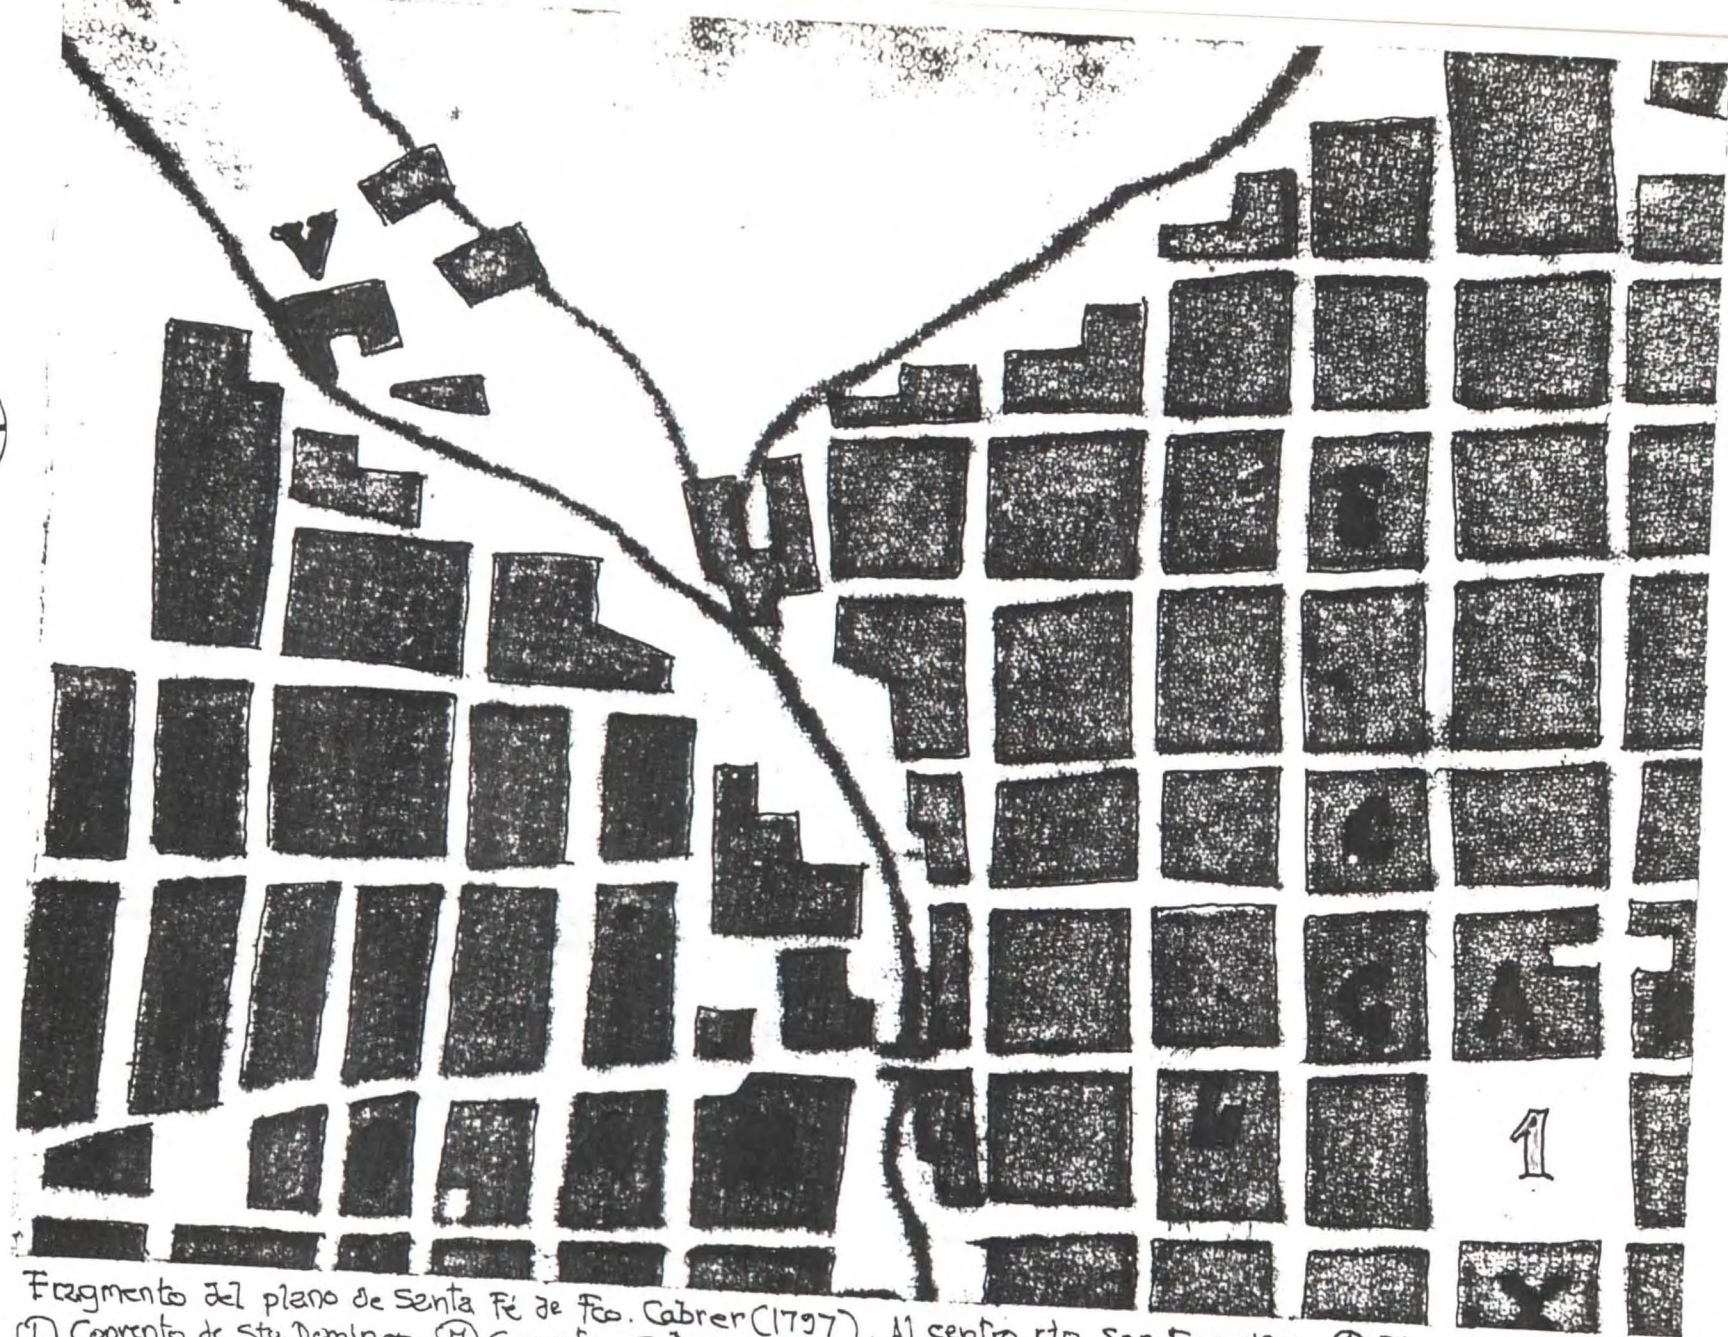
Fragmento del plano de Santa Fe de Fco. Cabrer (1797). Al centro, rto San Francisco. ① Plaza Mayor. ② Catedral y claustro de Las Aguas. ③ Convento de Sto. Domingo. ④ Convento e Iglesia de San Francisco. ⑤ Orden Tercera ⑥ Iglesia de las Nieves ⑦ Iglesia y distancia de Las Aguas a la Plaza Mayor: Aprox. 1000 varas castellanas.

y Rivera (1810) los contornos de los terrenos del convento son relativamente precisos, y su orientación es sensiblemente la misma señalada en el plano de Cabrer. En el plano de Bogotá copiado por Richard Bache del de Talledo y Rivera, la orientación del claustro es exagerada (casi directamente oriente-occidente). Curiosamente, el plano de 1827 del Ing. José M^a Lanz retoma la orientación del claustro de Las Aguas indicada 35 años antes en el plano de Domingo Esquiaqui, es decir, errada en el otro sentido, o sea rectilínea con las calles del barrio de Las Nieves.

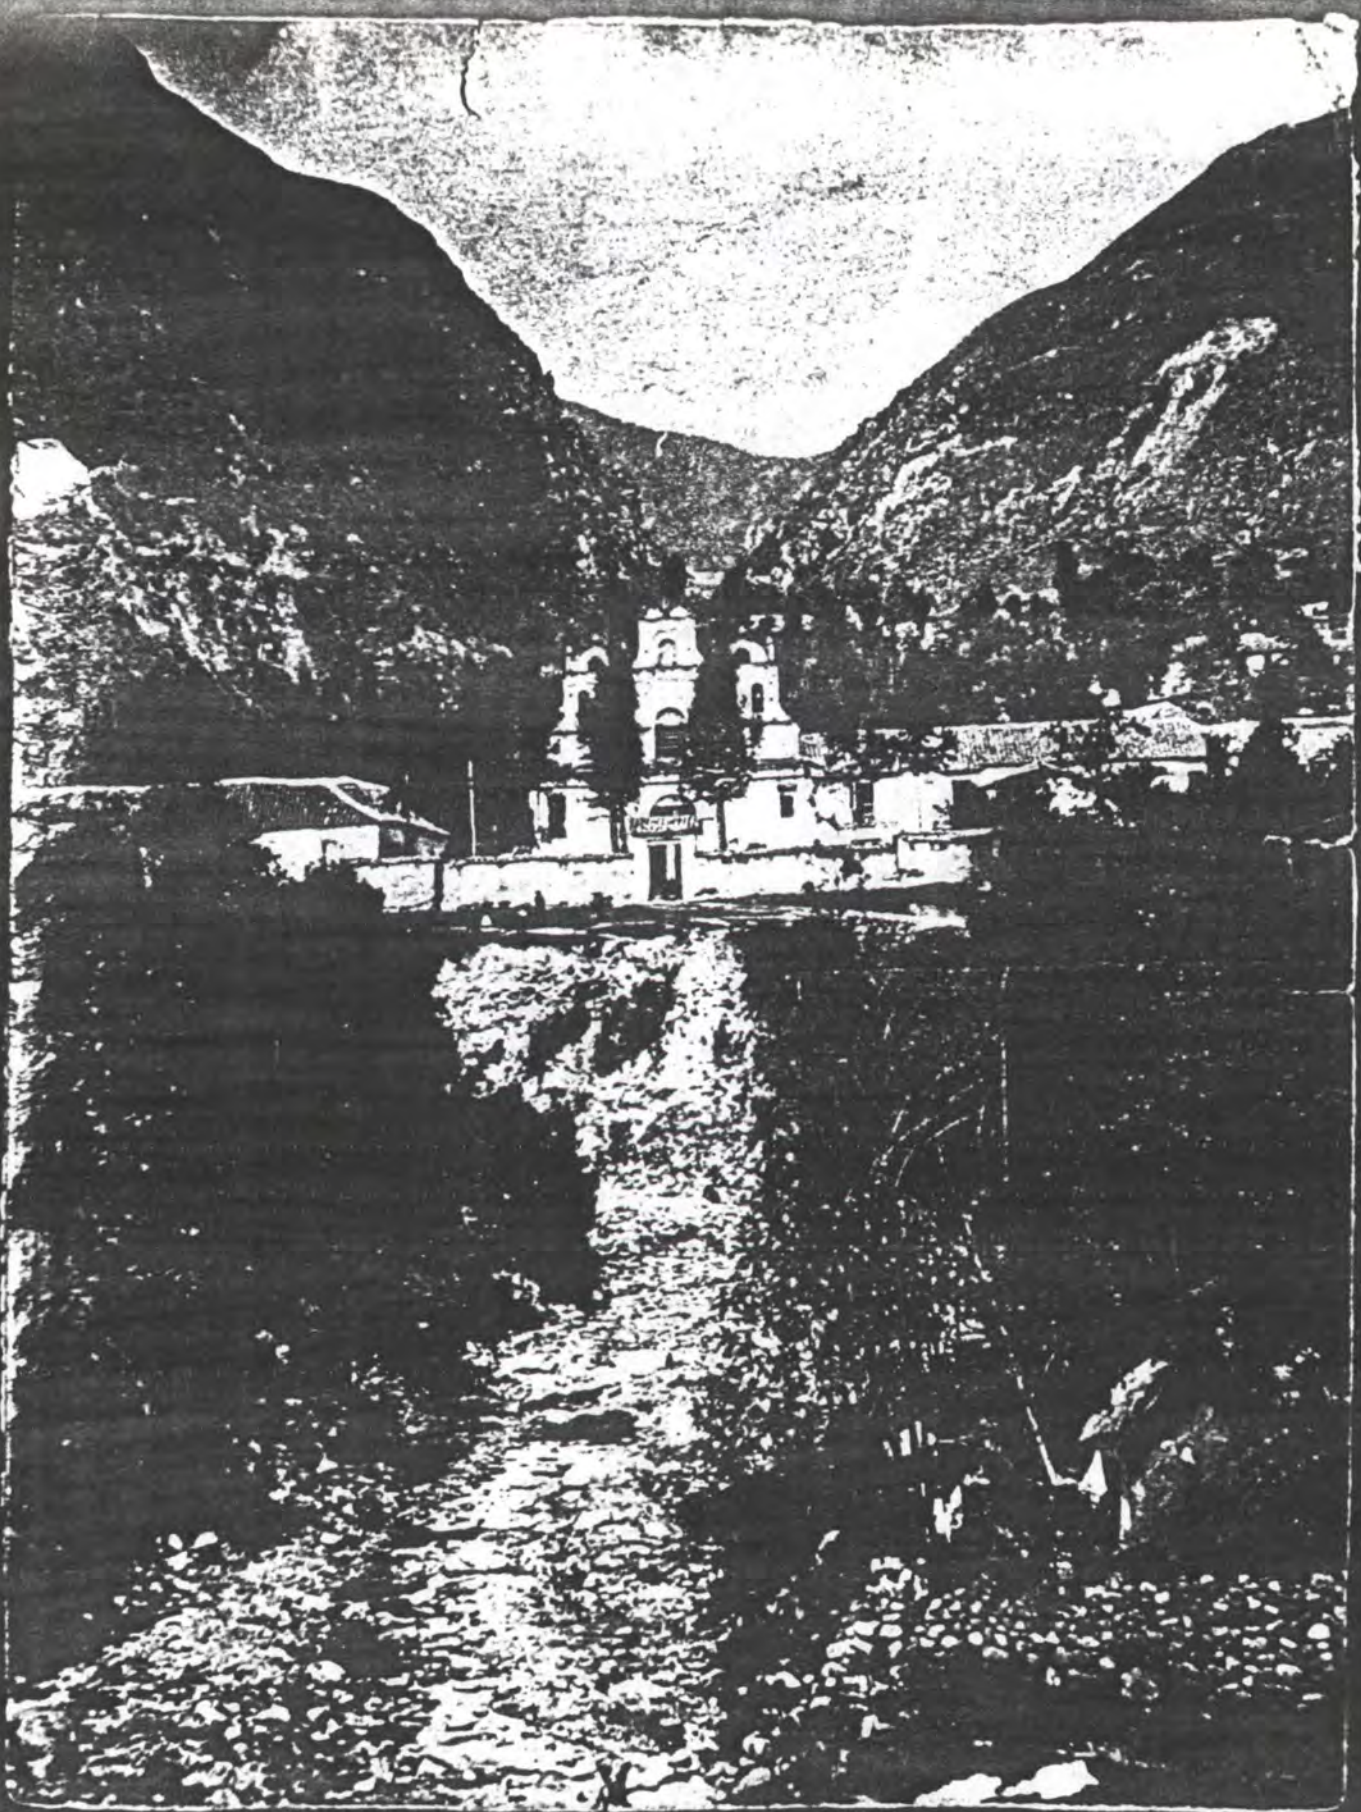
Copia en papel preparado de un negativo en vidrio, por contacto, de una fotografía de Alberto Urdaneta, (1881-83) mostrando la iglesia y claustro de las Aguas, el boquerón entre los cerros de Monserrate y Guadalupe y el derrumbe del farallón oriental del cauce del río San Francisco. Hacia 1910, le fue "relocado" el ciclo entre los cerros, para mostrar el cometa Halley. (Foto copiada en 1964 por G. Téllez del archivo del R.P. José I. Perdomo (+)).

fotografía de 1880 de Alberto Urdaneta, a base de la cual Crane elaboró el grabado que se publicó luego (1882) en el "Papel Periódico Ilustrado".

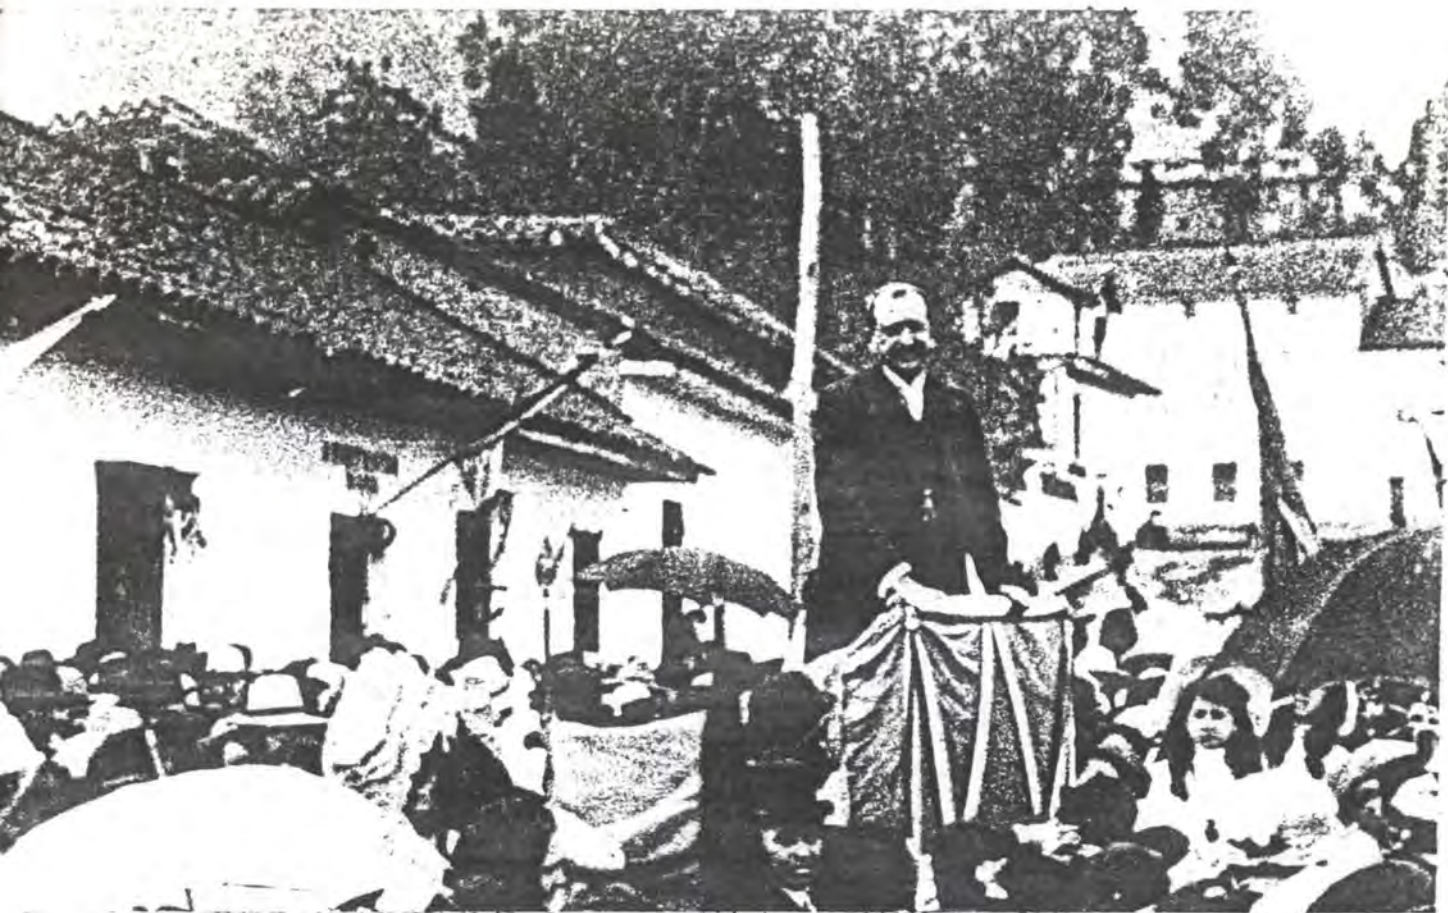
Fragmento de fotografía de la inauguración de la estatua de Policarpo Selvarrieta ("La Pola") en 1910. Izquierdas, casas en el lindero sur de los terrenos del hospital (entonces Colegio de las Hnas. de La Caridad). A la derecha del orador se ve la esquina sur-oriental de los pabellones levantados en el siglo XIX y el zócalo sur. (foto Archivo de G. Téllez)

4) En fecha indeterminada, pero entre 1880 y 1910, el proceso de crecimiento constructivo en la actual sede de Artesanías de Colombia parece sufrir un estancamiento, muy explicable por ser ésta una época de inestabilidad socio-política, de pobreza y guerras civiles. Hay, por otra parte, una laguna documental al respecto. Por ello, no se sabe quién y para qué, mandó construir dos altillos o miradores en las esquinas nor-oriental y sur-oriental de los pabellones más "nuevos", (4) Es cierto que esos altillos abundaron en la construcción bogotana de comienzos del siglo XX, pero aún así no dejan de ser detalles exóticos. Constructivamente ofrecen una singularidad, como es la de tener un piso armado a la manera de la construcción industrial inglesa y norteamericana, utilizando rieles para carrilera de tranvía de mulas, entre los cuales se tendieron bovedillas en ladrillo plano. El altillo de la esquina sur-oriental aparece completo en una fotografía de 1910 que muestra la plazuela de La Pola. (Archivo de G. Téllez).

5) En la fotografía de la plazuela de La Pola mencionada en el numeral 4 se observa que aún no existe el pabellón construido a lo largo del lindero sur de los terrenos actuales de Artesanías de Colombia, el cual conforma el lado sur del patio "republicano". Para la fecha de esa ilustración (1910) las propietarias del claustro de Las Aguas y anexos "republicanos" eran las Hermanas de La Presentación, de suerte que se debe atribuir a éstas la compra gradual de las casas con frente a la actual calle 18A y el reemplazo de algunas de éstas por el pabellón que se extiende desde un punto distante unos 13 metros de la esquina sur-oriental hasta otros 17 metros más abajo, formando un quiebre en el paramento. Esta adición se hizo más pobremente que las anteriores, sin dotar al piso bajo de un corredor claustral, y apelando a una armadura de cubierta ^{en madera,} torpemente armada, carente de techumbre en tejas de arcilla,

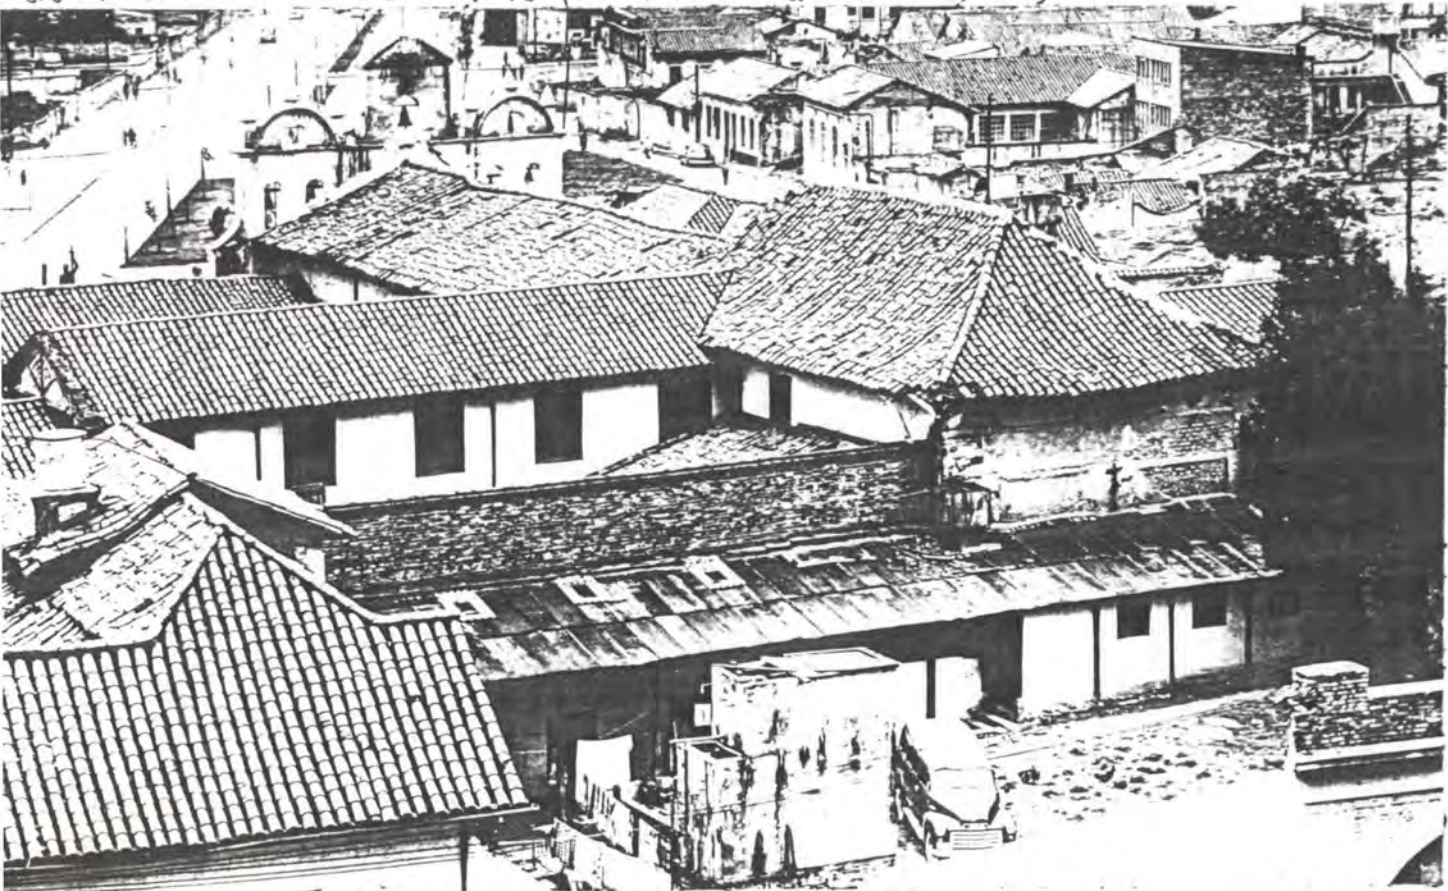
Detalle de la iglesia de las Aguas y pabellones adosados a ésta, incluyendo sobre-elevación de finales del siglo XIX, zócalo de comienzos del XX y galpones recientes. (foto G. Téllez, 1965)
