ARTESANIAS DE COLOMBIA S.A.

MEMORIAS SOBRE LA CONSTRUCCION DE UN HORNO A GAS EN EL
TALLER CERAMICO DE GUATAVITA

“Taller de Construcción de un Homo para Cerámica”

Elaborado por: NOHORA STELLA CASTAÑEDA GONZALEZ

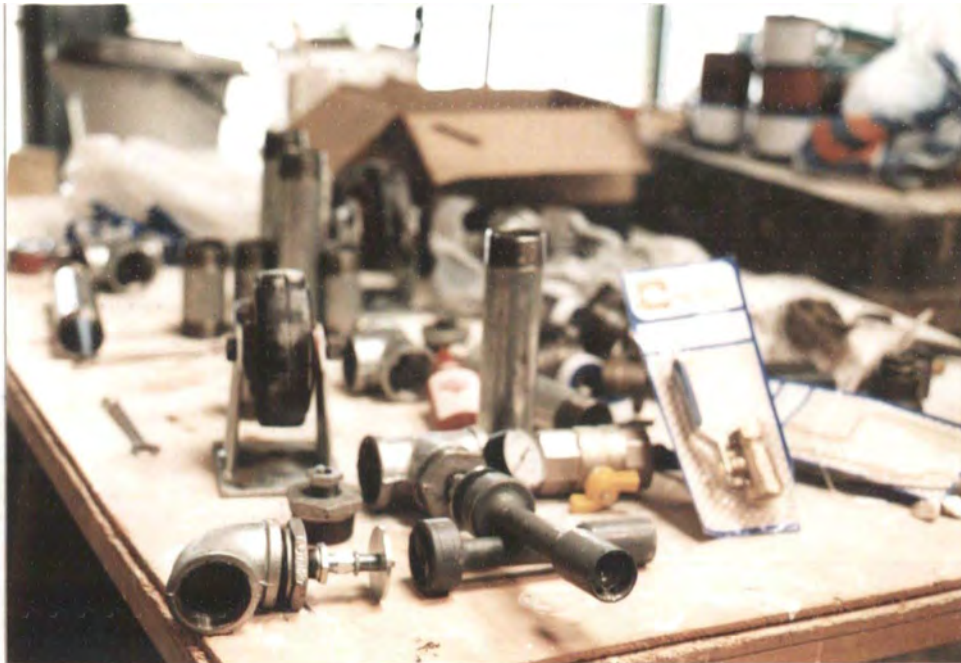
Foto No. 1

Sobre la mesa en primer plano, se aprecian dos quemadores tipo QA-11, que fueron adquiridos en Ciudad de México.

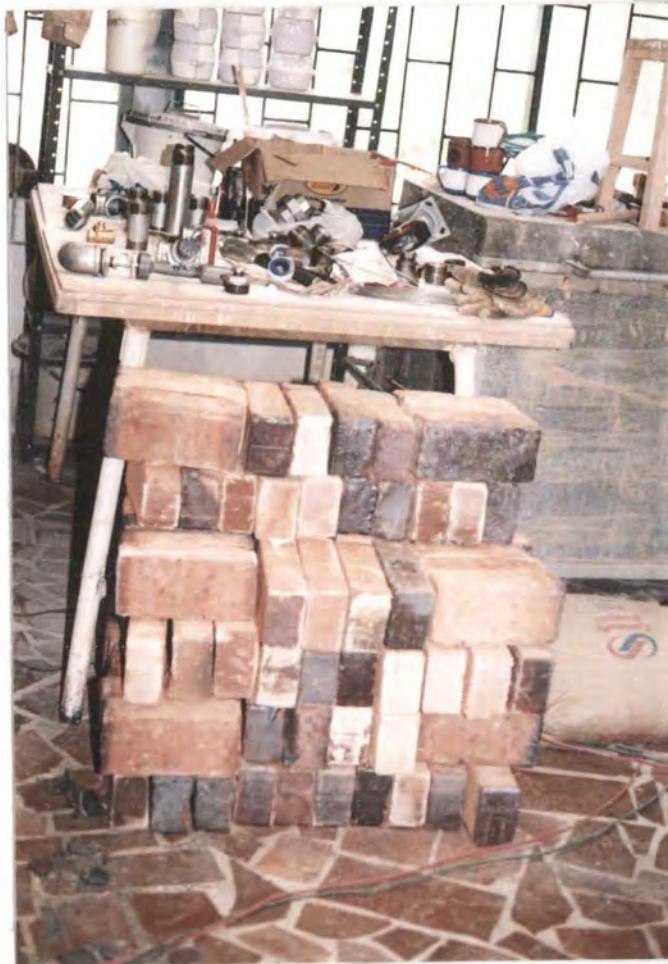
Foto No. 2

En esta foto y frente a la mesa, que se detalló en la foto anterior, se aprecian algunos ladrillos corrientes para construcción, que se utilizaron como soportes para el montaje de la manta cerámica.

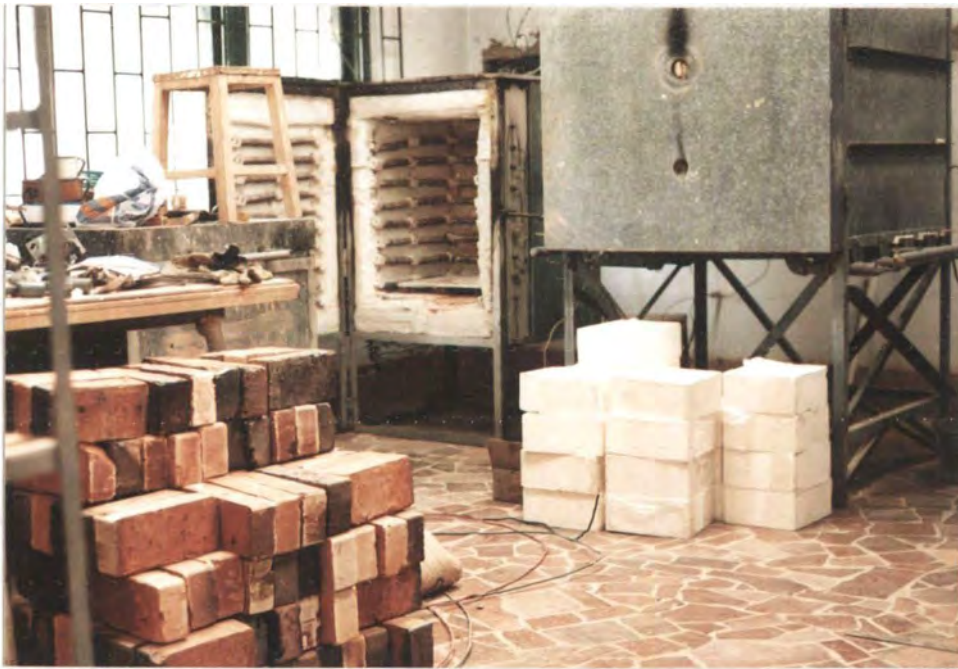
Foto No. 3

Frente a uno de los hornos del taller se aprecian 100 ladrillos blancos aislantes, de 9 X 4.5 X 2.5 (que a diferencia del ladrillo refractario es más liviano y de menor costo), utilizados posteriormente para el piso o carro del horno.

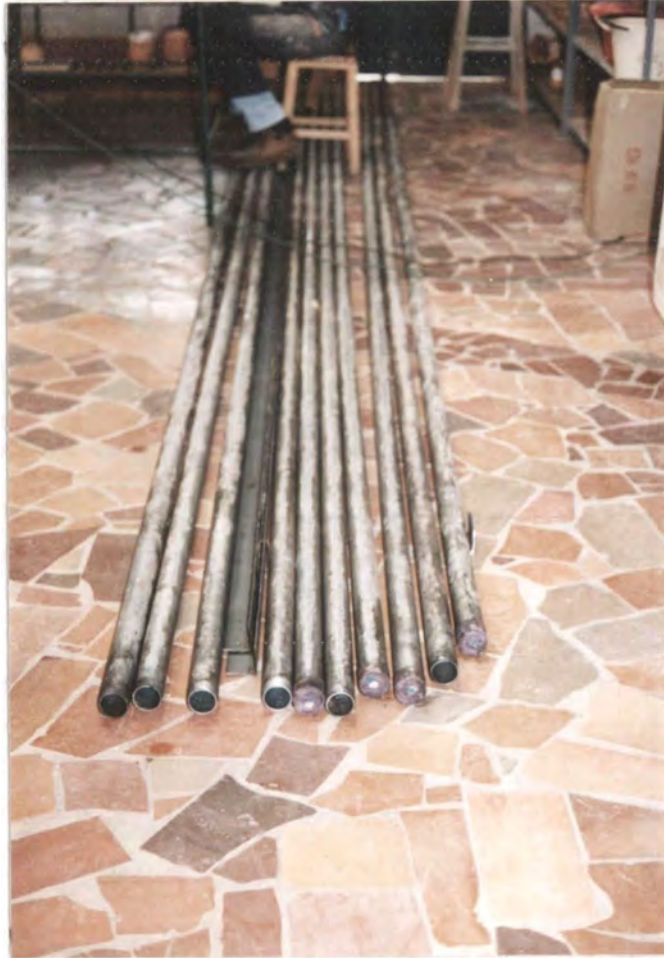
Foto No. 4

Arriba se ve la tubería galvanizada para gas calibre 40 de 1 ½" de diámetro, utilizables para conectar la red de quemadores al tanque. También se ve un par de tiras de ángulo de 2 X 1/8" utilizadas para la estructura del horno.

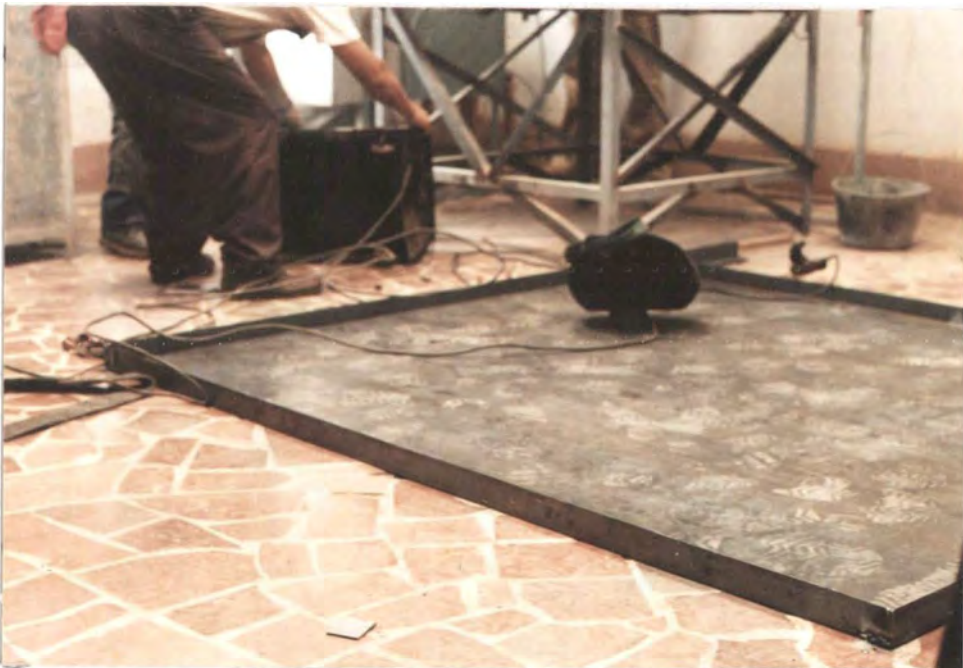
Foto No. 5

- **Primera Etapa.** Como se aprecia en esta foto, en primer lugar se cortó el ángulo de 2" , de acuerdo con las medidas previstas.

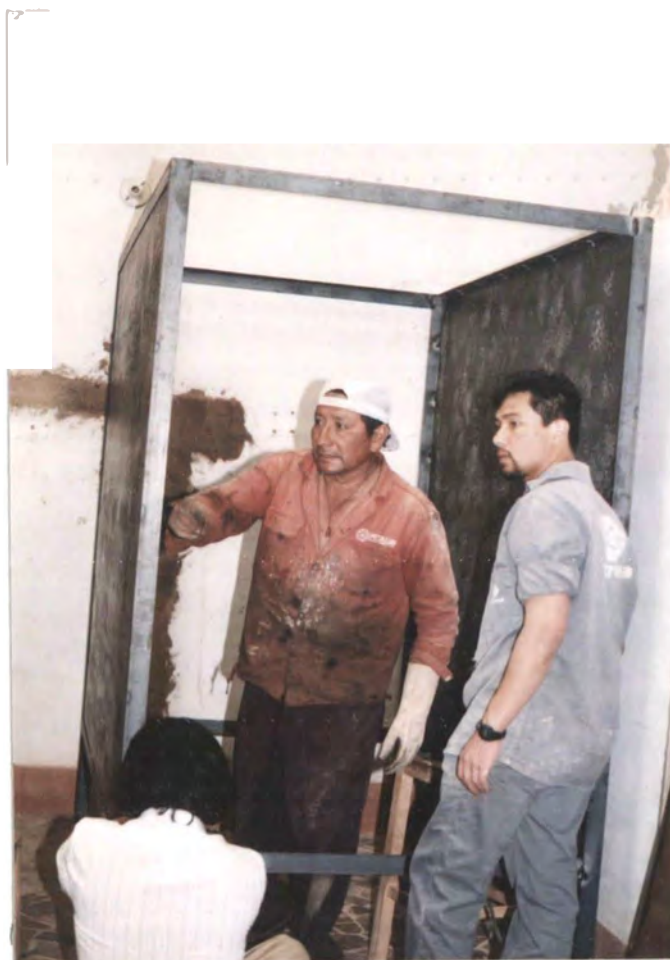
Foto No. 6

- **Tercera Etapa.** Los dos marcos con lámina metálica fueron colocados como paredes laterales del horno, tal como se aprecia en esta foto, donde aparece al fondo Jorge Capador (ornamentador y plomero).

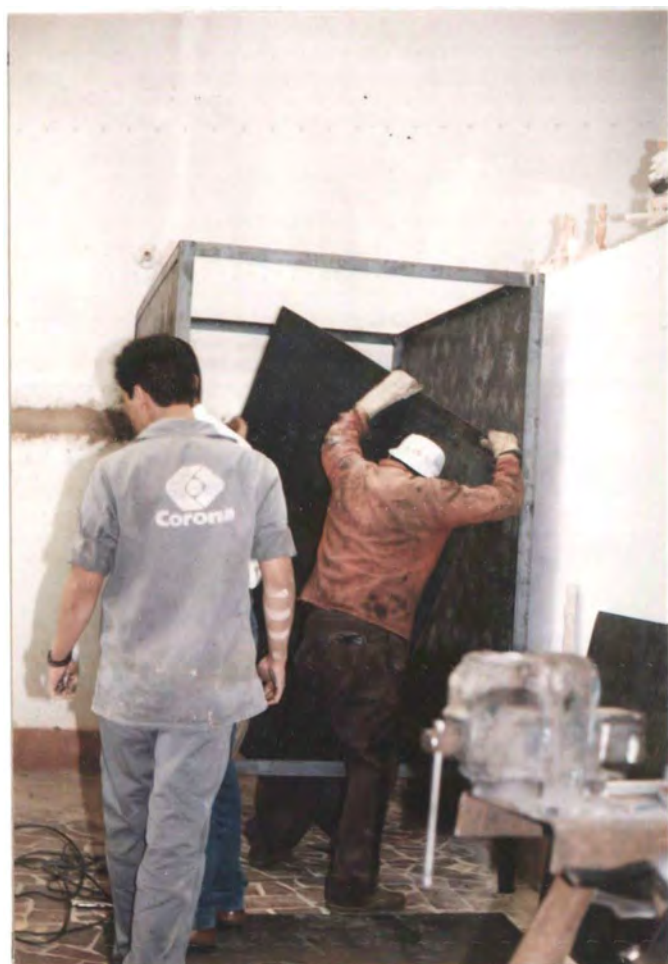
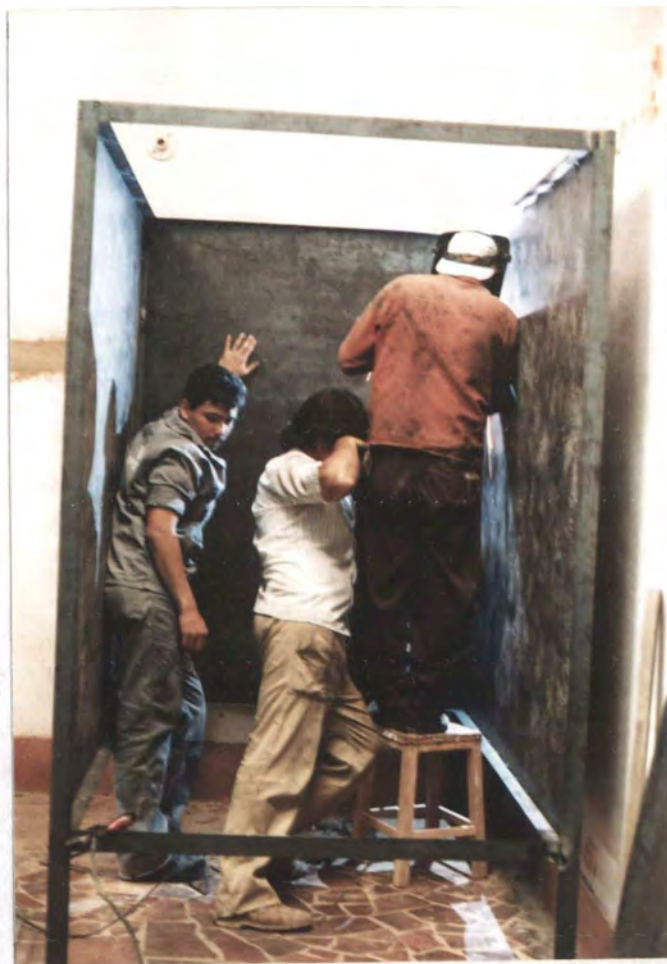
- **Cuarta Etapa.** Posteriormente, como lo muestran las fotos número 7 y 8 se monto y soldó la lámina metálica para la pared del fondo.

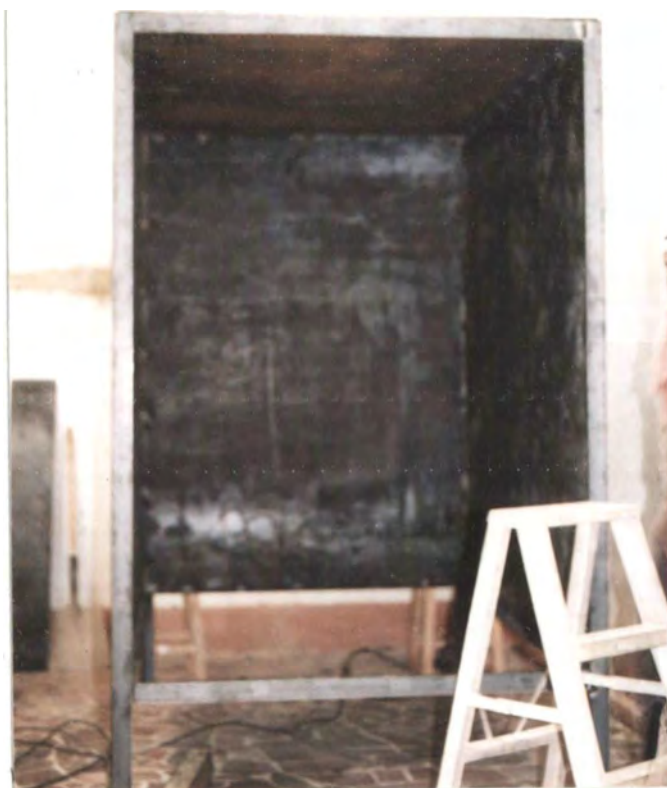
Foto No. 9

- **Quinta Etapa.** Finalmente se acomodó la lámina del techo y se obtuvo el armazón o cajón básico de la cámara del horno.

La barra frontal inferior de la entrada del cajón se retiró posteriormente para darle paso a la entrada del carro o piso del horno.

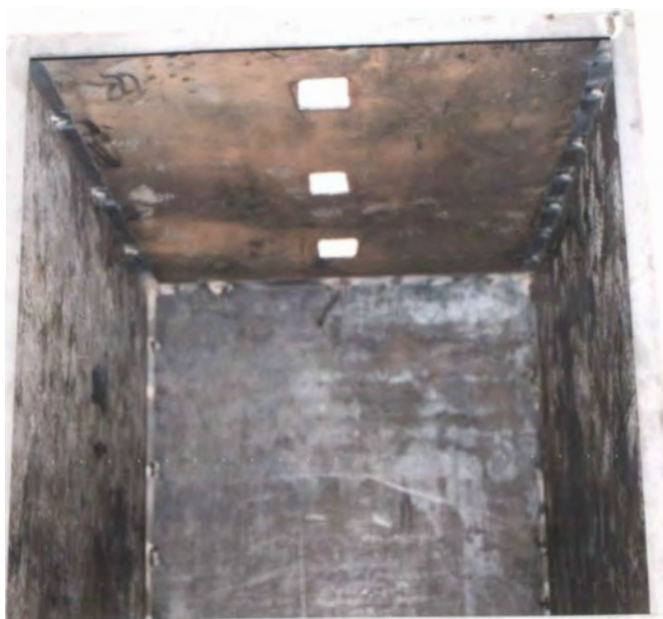
Al observar los orificios en el techo del horno, se constata que éste es un horno de tiro directo o natural (ver notas y recomendaciones técnicas; Anexo No1).

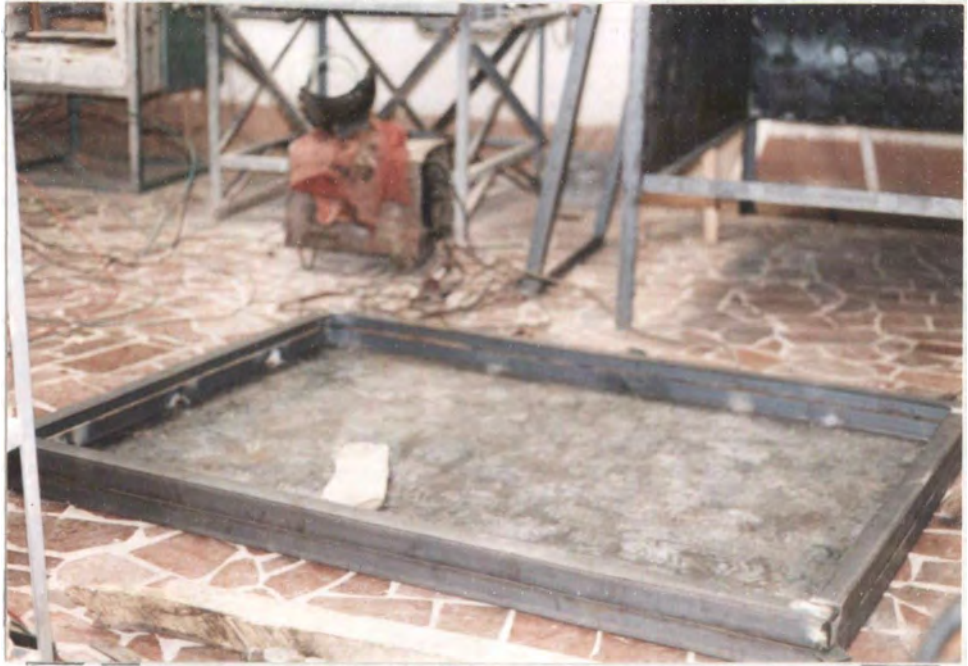
Foto No. 13

La foto muestra los 2 marcos metálicos de la puerta del horno previo a su ensamble. Los dos marcos fueron colocados horizontalmente, a fin de controlar y verificar la exactitud de sus dimensiones.

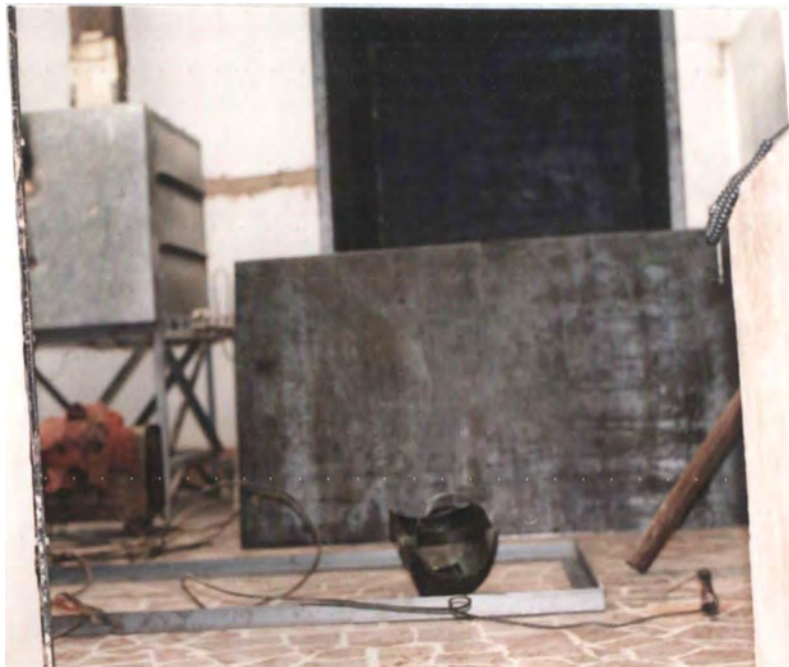
Foto No. 14

Esta foto detalla, en la parte superior de la puerta, los puntos de soldadura que se efectuaron para unir (en cada esquina) los dos marcos metálicos que componen la puerta del horno.

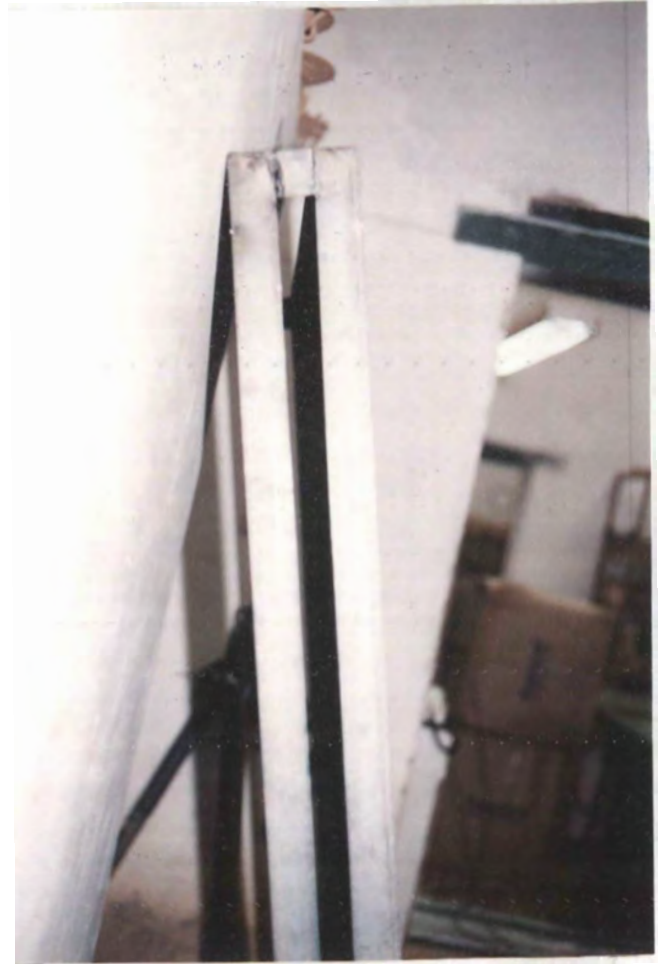
Foto No 15

Aquí se ve la puerta totalmente terminada.

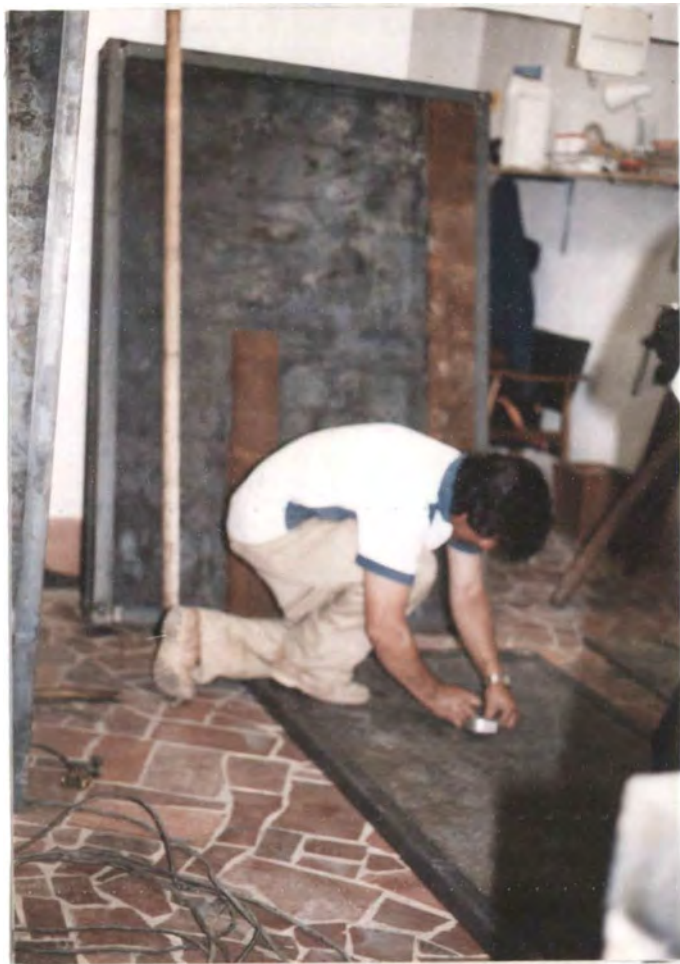
Foto No. 17

2.6.2. Construcción de la Base del Carro o Piso del Horno. Del mismo modo como se construyeron las paredes del horno, se elaboró un marco metálico con su respectiva lámina y se le abrieron 10 orificios como se aprecia en las fotos número 17 y 18. Estos orificios de 5 cm de diámetro están distribuidos sobre la lámina así: 4 orificios a cada lado y dos en el centro.

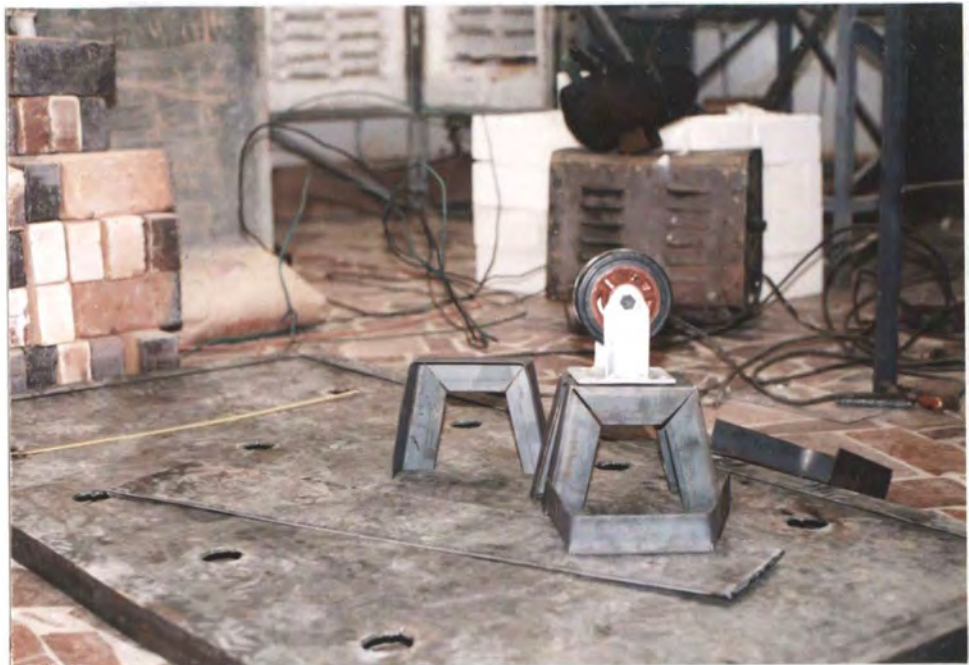
Foto No. 19

2.7.1 Hechura de Soportes para Llantas del Carro. Las torres de soporte para las llantas del carro, que se ven en la foto, fueron elaboradas en ángulo de 2" (igual al total de la estructura del horno).

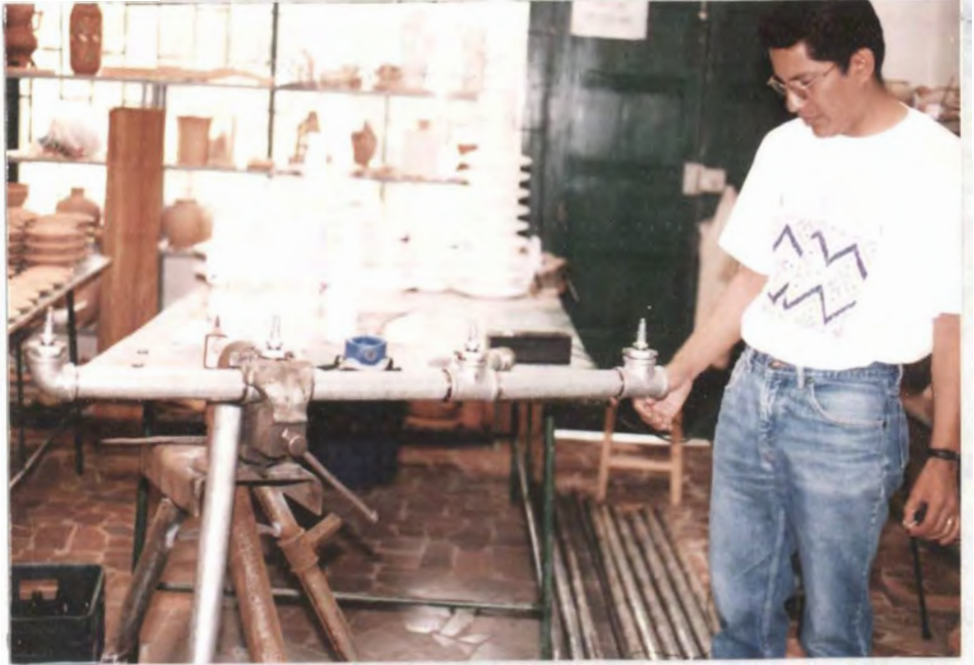
Foto No. 21

2.7.2 Inicio de la construcción del Sistema de combustión: Corte y unión de tubería. Esta red comprende 10 flautas para los quemadores, como la de la foto número 21; 10 quemadores como el que se aprecia en las fotos número 22 y 23; Tees como las tres tees que se ven en la misma foto número 22; codos como el que se aprecia en la foto 22 y en las fotos 23 y 24.

Flautas para quemadores, buchins o reductores y niples.

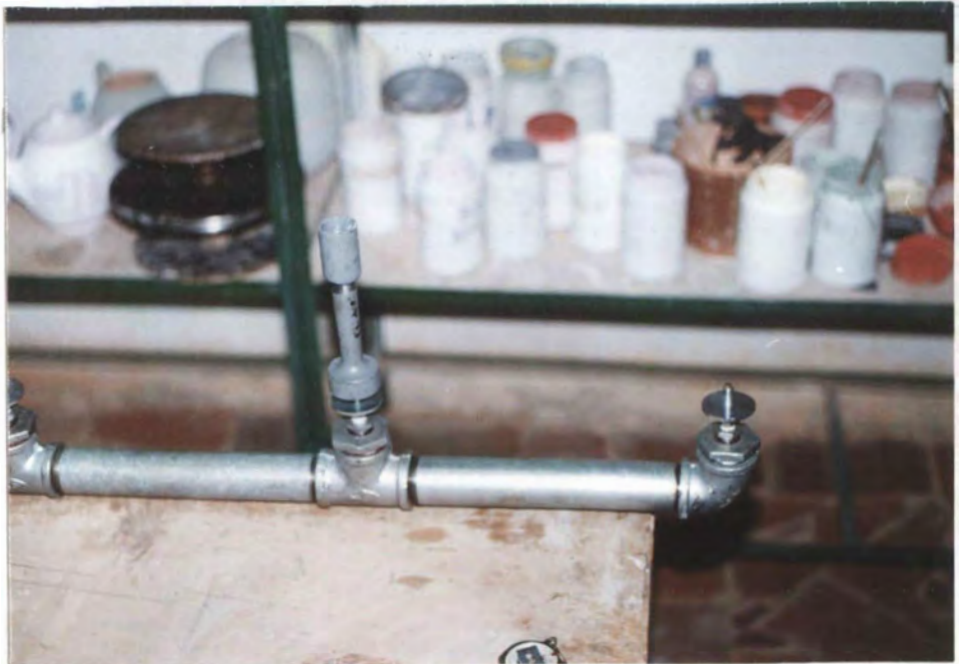
Foto No. 23

Quemador atmosférico y flauta.

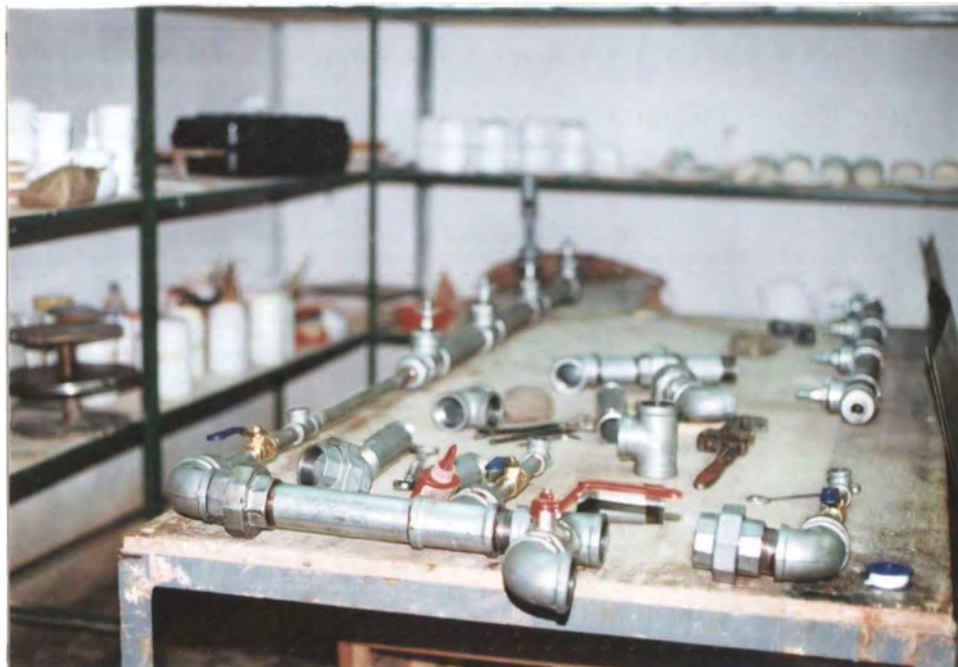
Se pueden apreciar las válvulas de esfera o registro, de color azul (y rojo) de ½" para gas.

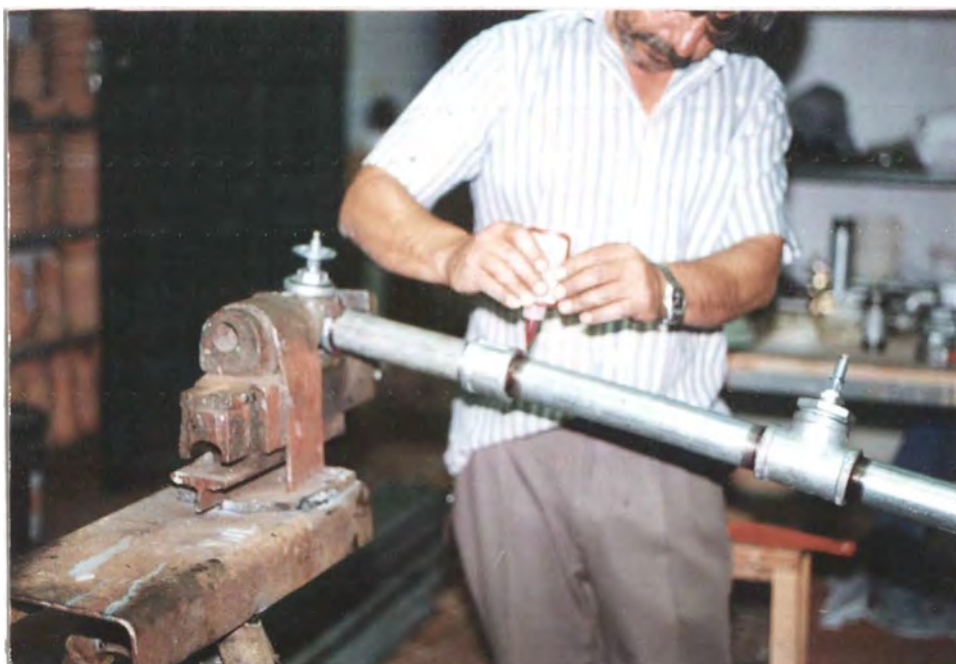
Foto No 26

Se terminó de armar la red para distribución del gas, sellando cada unión (niples, codos, tees, etc.) con sellante, tal como lo hace Luis Rodríguez maestro de obra.

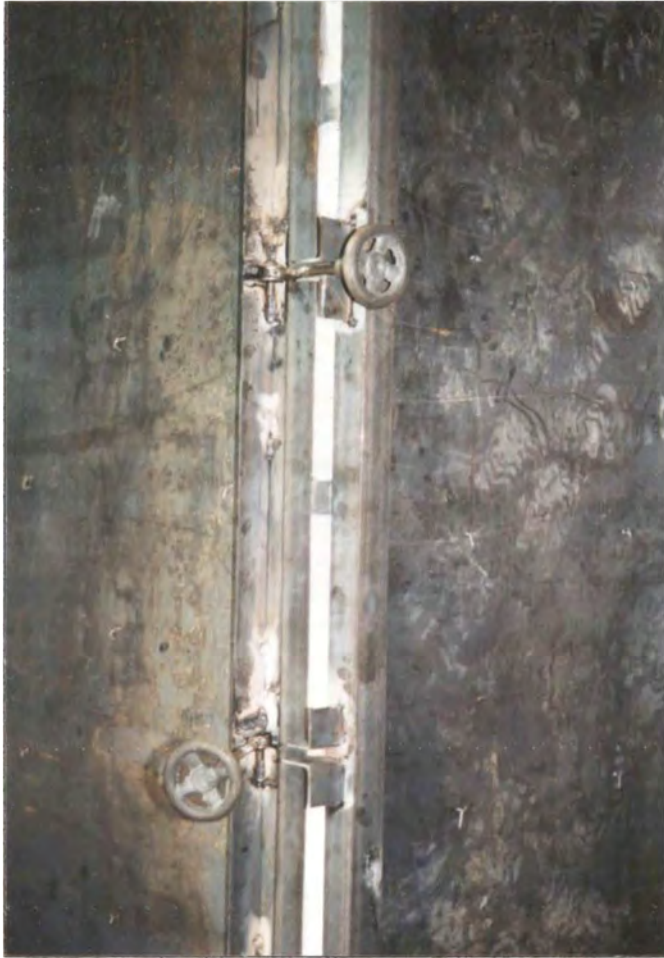
Foto No. 27

Después de colocar visagras a la puerta del horno se soldaron los 2 cerrres mecanicos redondos que se aprecian a la izquierda.

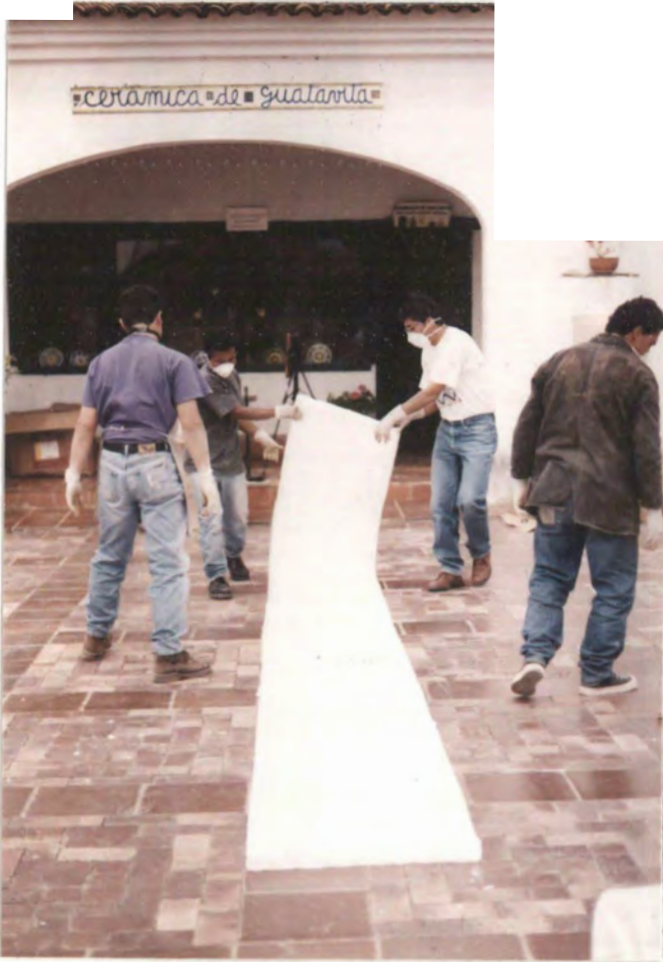
Foto No.29

Extendida de la manta cerámica: La manta cerámica⁴ se recibe del proveedor en cajas de 4.57 X 24 Mt y 2" de espesor.

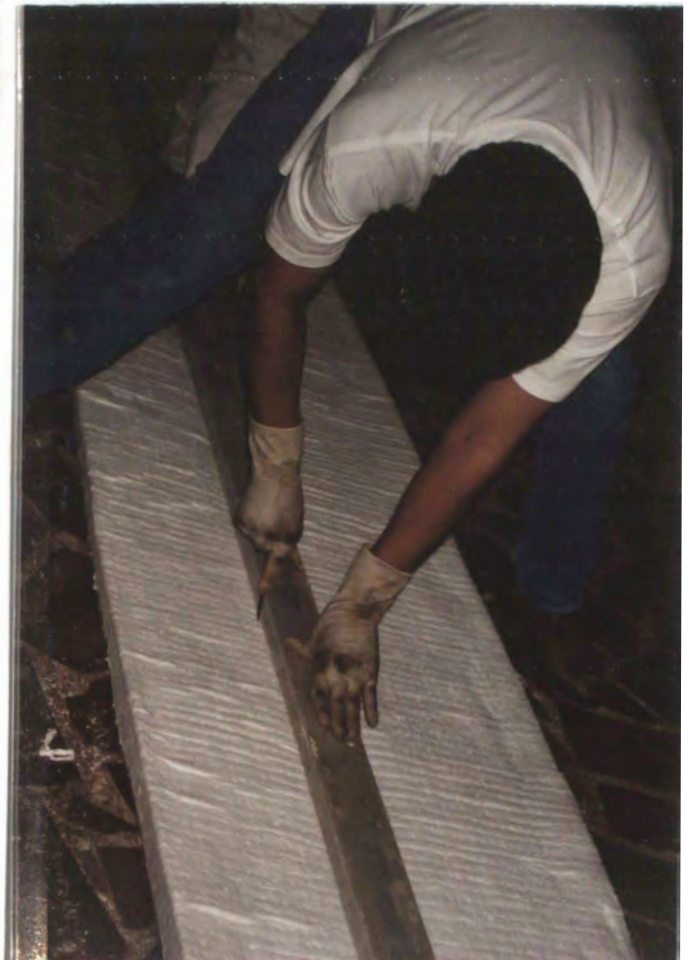
Corte de la manta con cortador corriente.

En cuanto al prensado de la manta existen prensas mecánicas. Sin embargo en Guatavita se utilizó un prensado manual como se ve en la foto No.30 En todo caso para obtener una resistencia mecánica mayor de la manta cerámica, se la debe comprimir, pues entre mayor sea la compresión mayor será su resistencia.

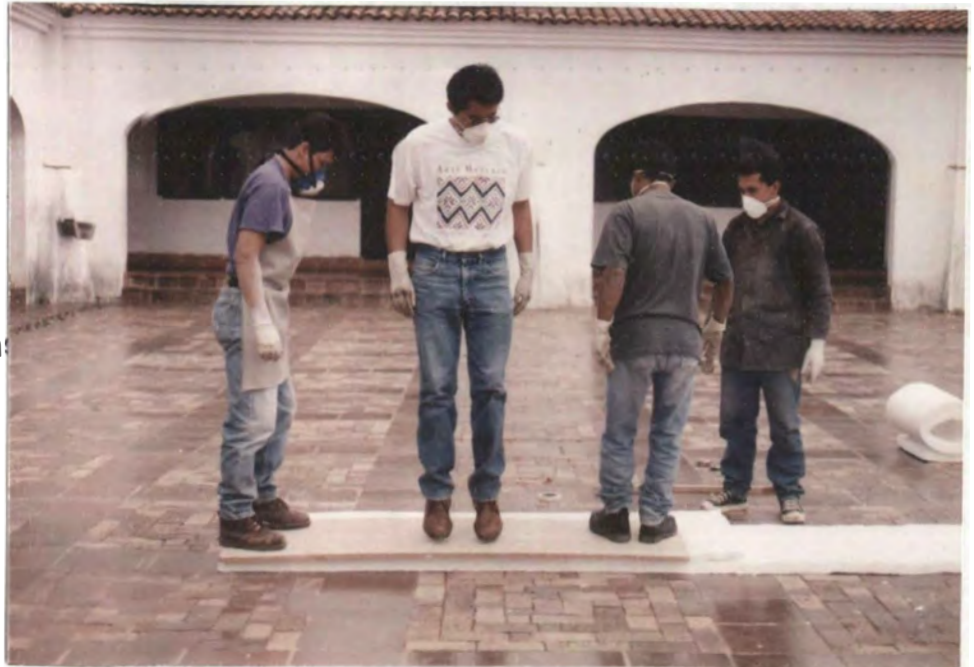
Foto No. 32

Una vez prensadas las láminas de fibra cerámica se fueron uniendo de 3 en 3 con cinta de enmascarar.

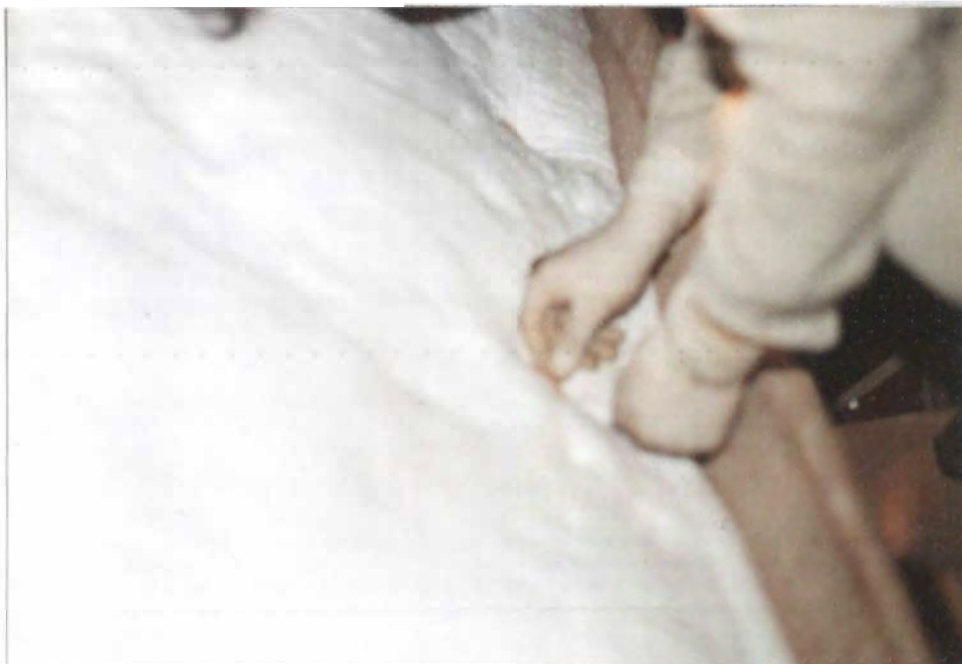
Foto No. 34

Luego se procedió a colocar los botones (preparados previamente con el alambre de Kanthall) sobre la manta.

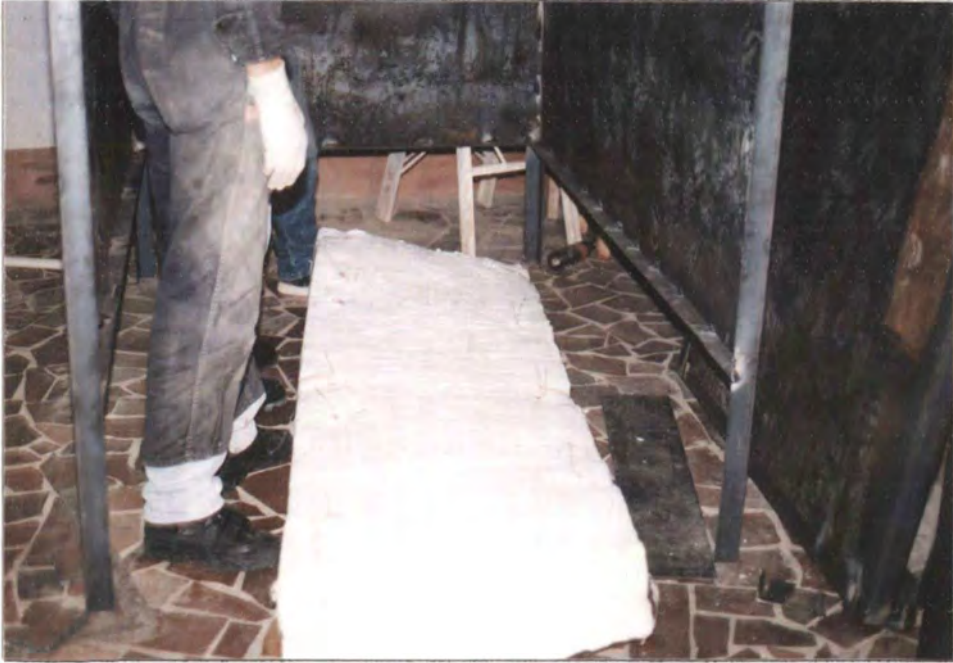
Foto No. 35

Luego se trasladó la manta a la estructura del horno y se procedió a pegarla comenzando por el techo del horno.

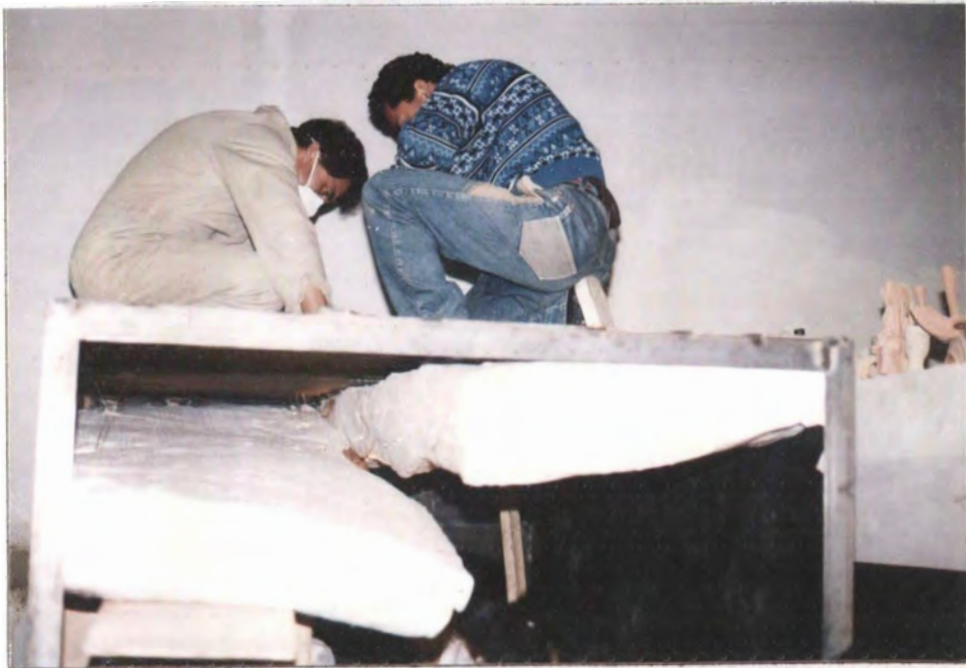
Foto No. 37

A medida que se va fijando la manta al techo del horno, se van apretando los botones a la pared metálica, de acuerdo con los orificios que se abrieron previamente.

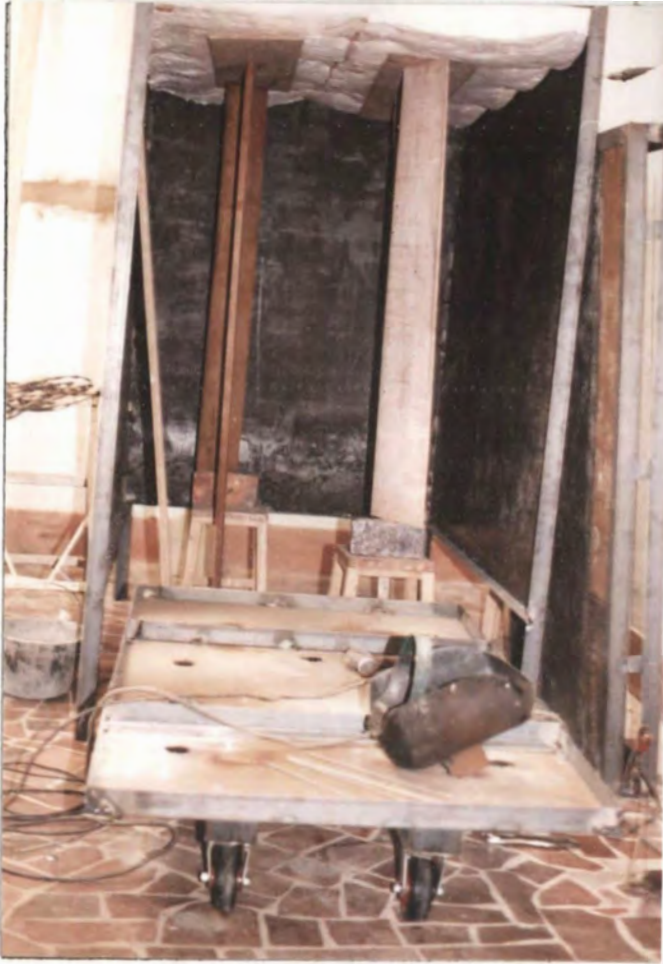
Foto No.39

Para sostener la manta,
Durante su fijación a la pared
metálica se utilizaron 2 **PARALES**
para facilitar el anclaje.

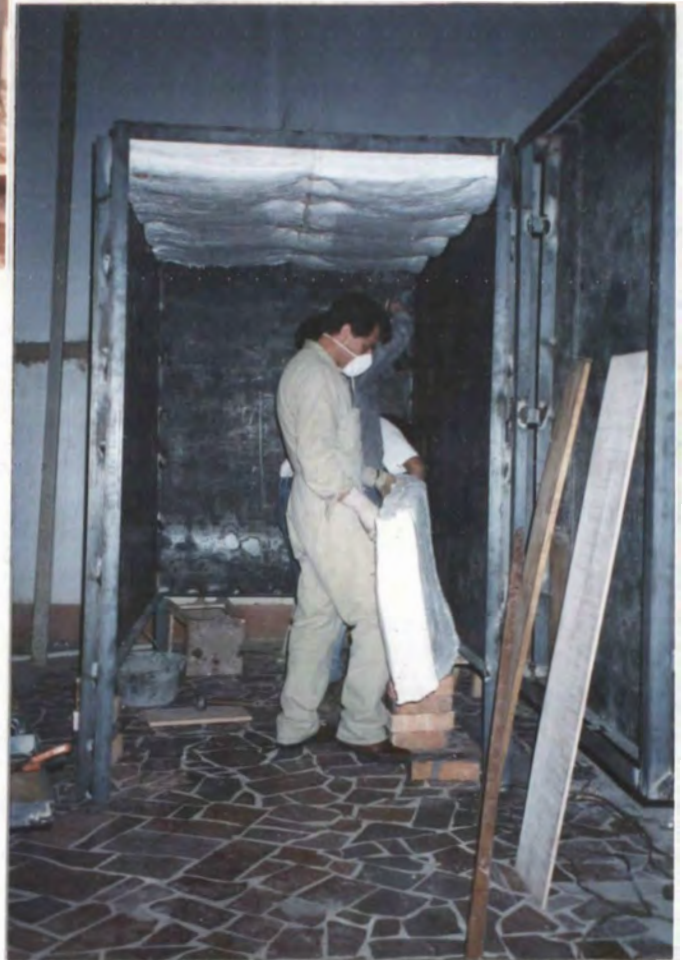
Foto No. 40

Una vez fijada la manta del techo se
procedió a colocarla en las paredes
laterales

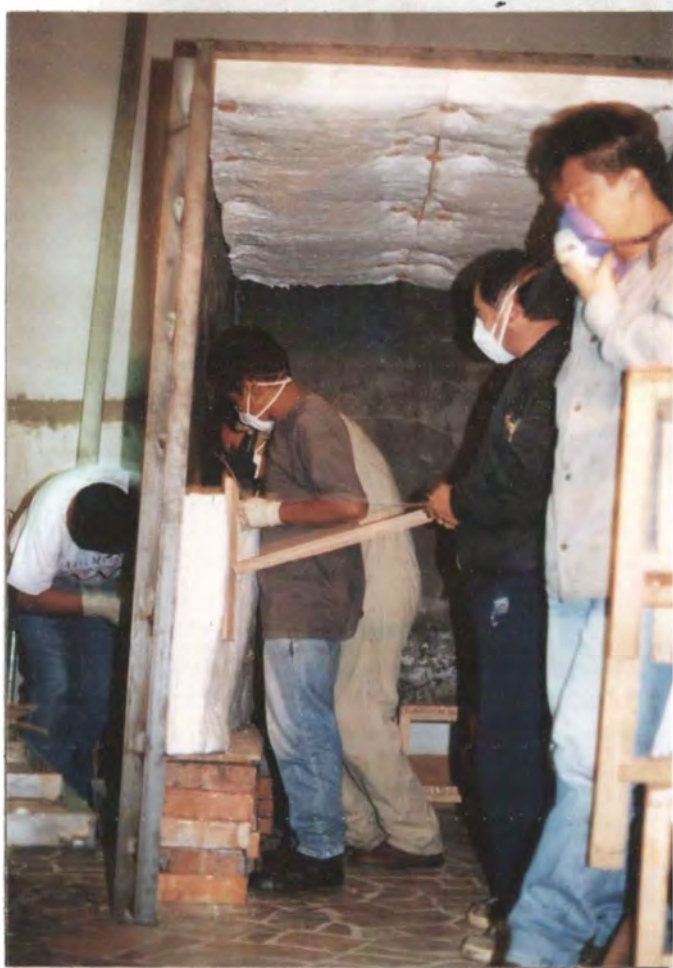
Foto No.41

Durante este proceso se utilizaron ladrillos comunes como soporte de la manta.

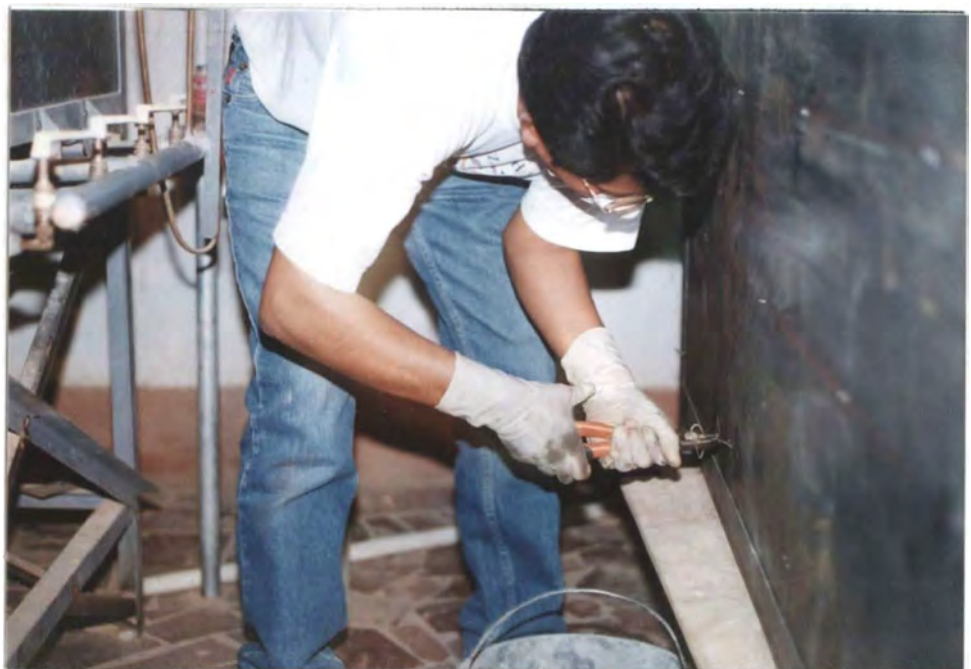
Foto No.43

Una vez cubiertas las paredes laterales con la manta cerámica, se abrió una canal en el piso (ver parte baja de la foto No. 43), en el punto donde se apoyan cada una de las patas frontales del horno. Para mantener constante la distancia entre las paredes laterales del horno, se colocó transitoriamente un tensor.

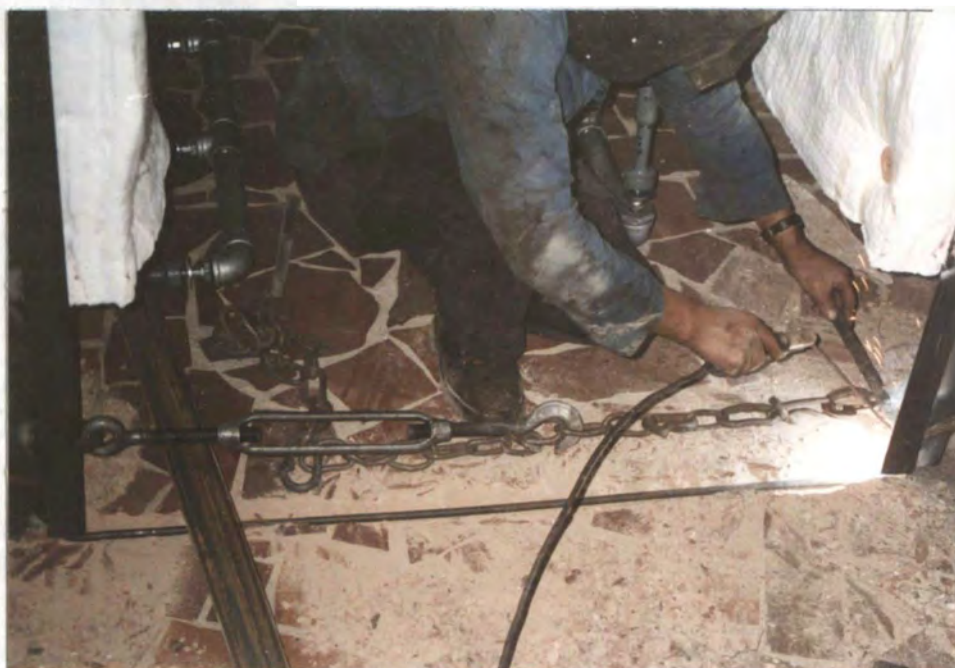
Foto No.45

Transversalmente sobre la varilla del piso se colocaron dos tiras de ángulo a manera de riel. La posición de cada riel se aseguró a los costados con sendas tiras de ángulo, soldadas a las patas frontales

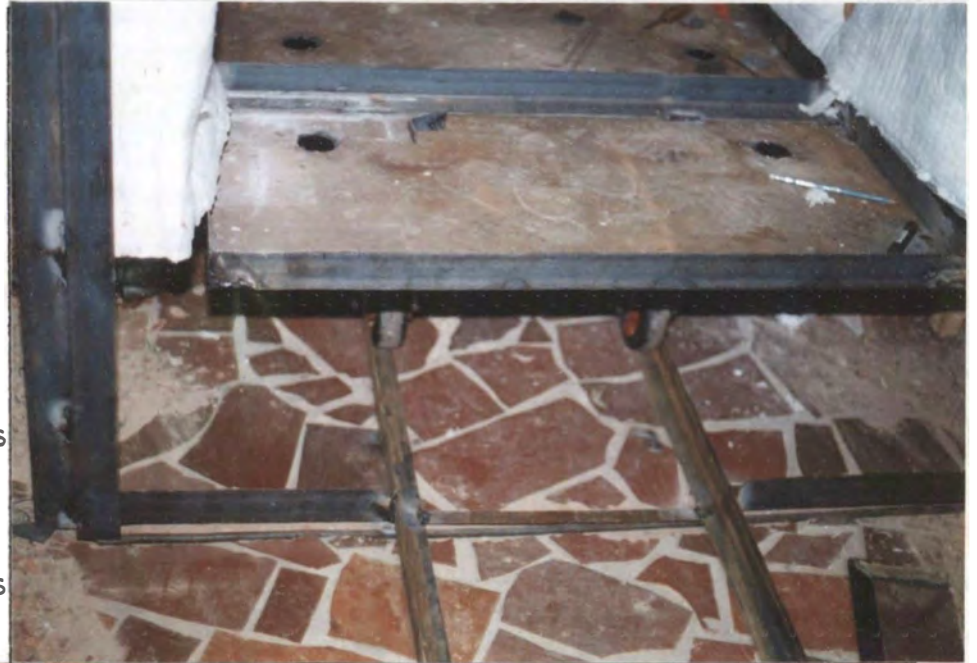
Foto No.46

En este mismo día se terminó de colocar la manta sobre la puerta

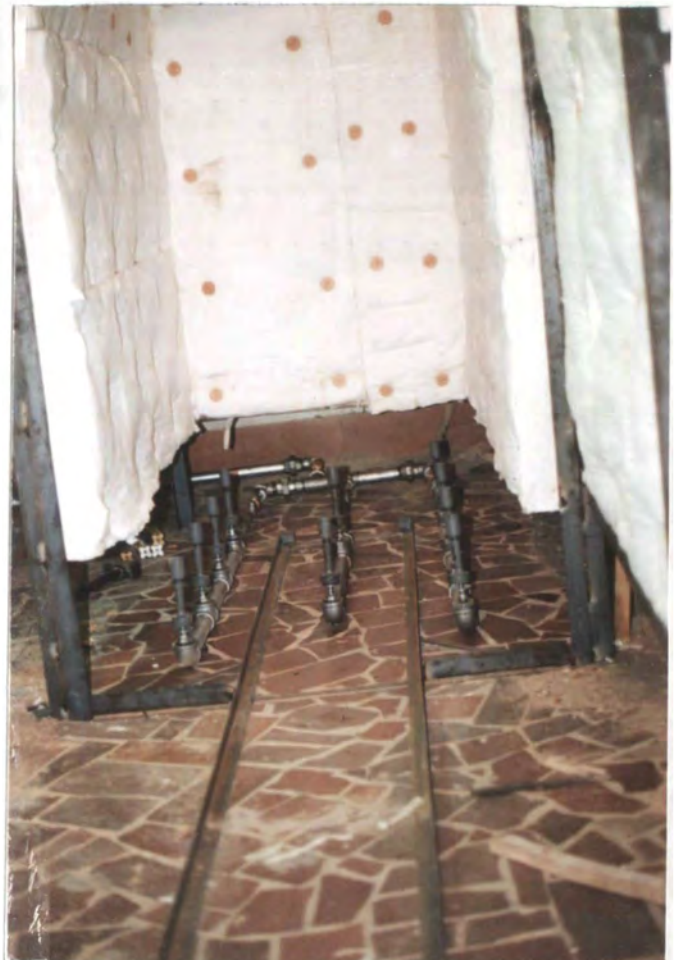
Foto No. 48

Terminación de las tareas anteriores.

Conviene destacar que en la foto de la
en el centro derecha aparecen 8 quemadores
en los costados y dos en el centro.

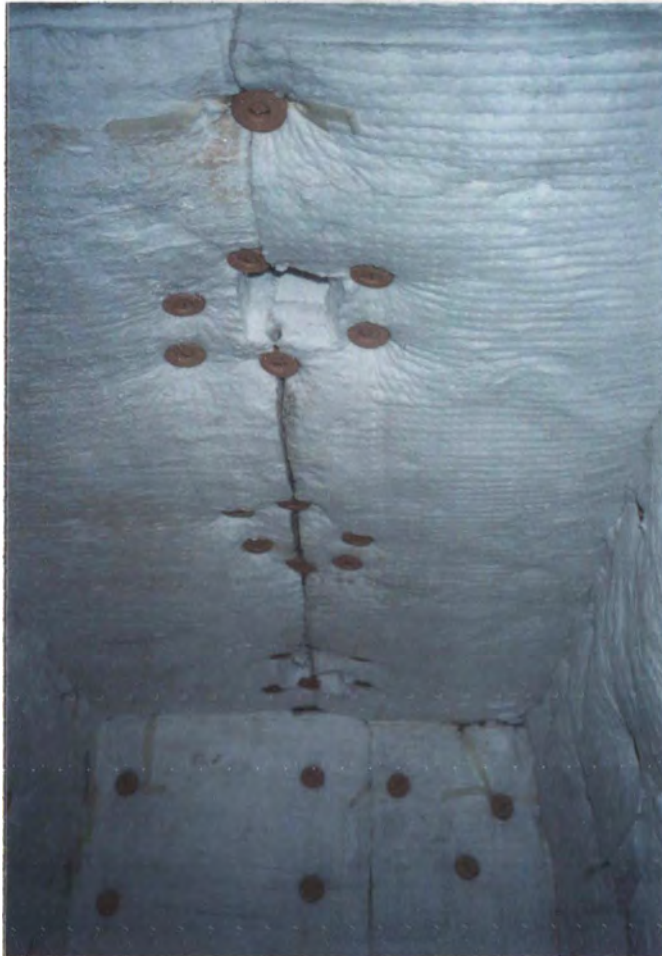
Foto No.49

Apertura en la manta
