ARTESANIAS DE COLOMBIA S.A.

MEMORIAS SOBRE LA CONSTRUCCION DE UN HORNO A GAS EN EL
TALLER CERAMICO DE GUATAVITA

“Taller de Construcción de un Homo para Cerámica”

Elaborado por: NOHORA STELLA CASTAÑEDA GONZALEZ

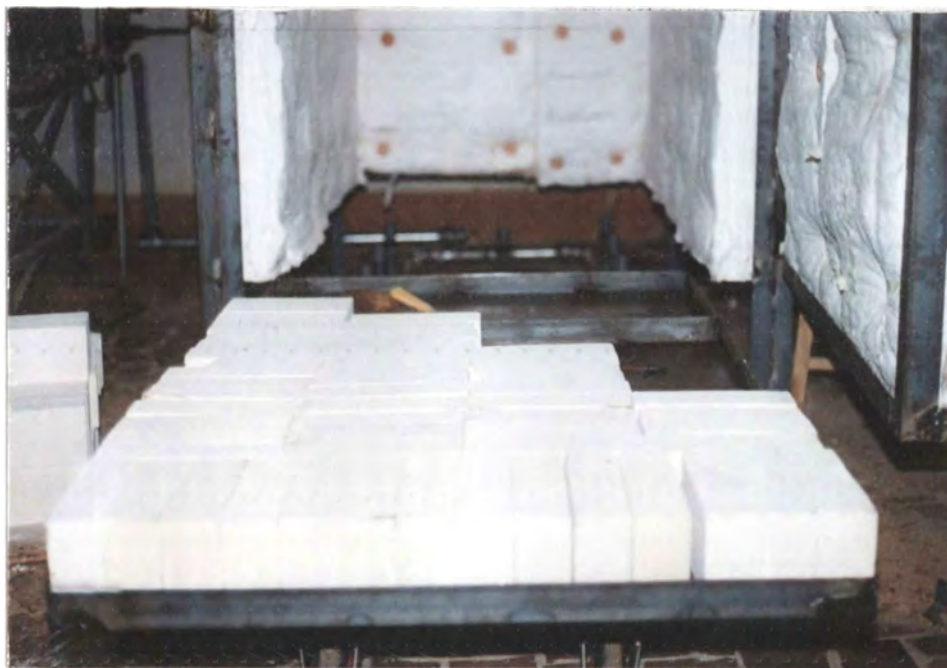
Foto No.51

Sobre la base metálica del carro se ubicaron a manera de prueba los 100 ladrillos aislantes disponibles. Ladrillos aislantes de 9 X 4.5 X 2.5

Una vez definida la ubicación de los ladrillos, se humedecieron para ser pegados posteriormente. .

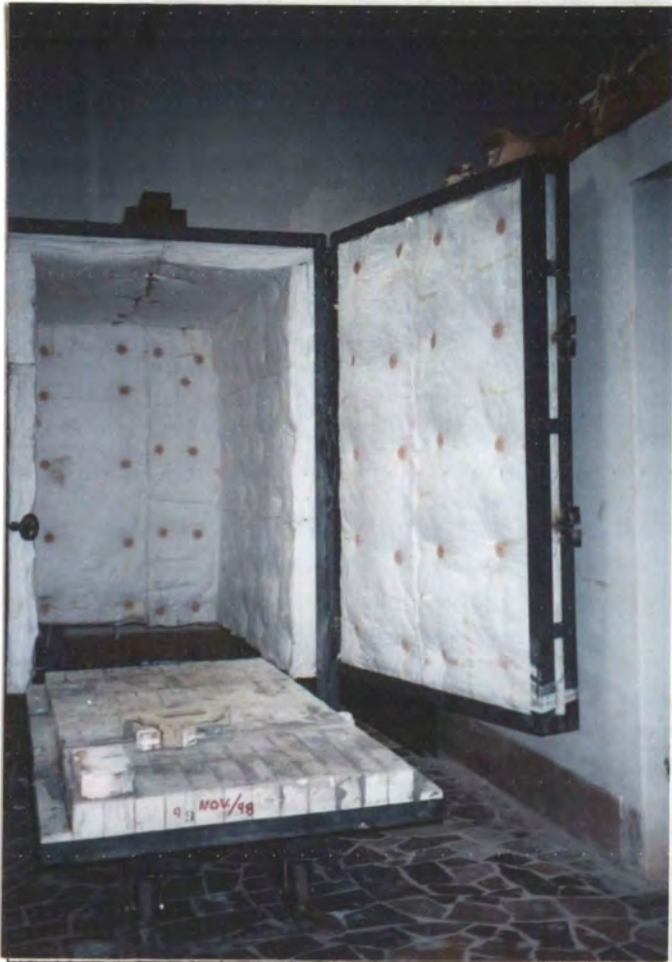
Foto No. 55

Piso del horno con sus Respectivas toberas

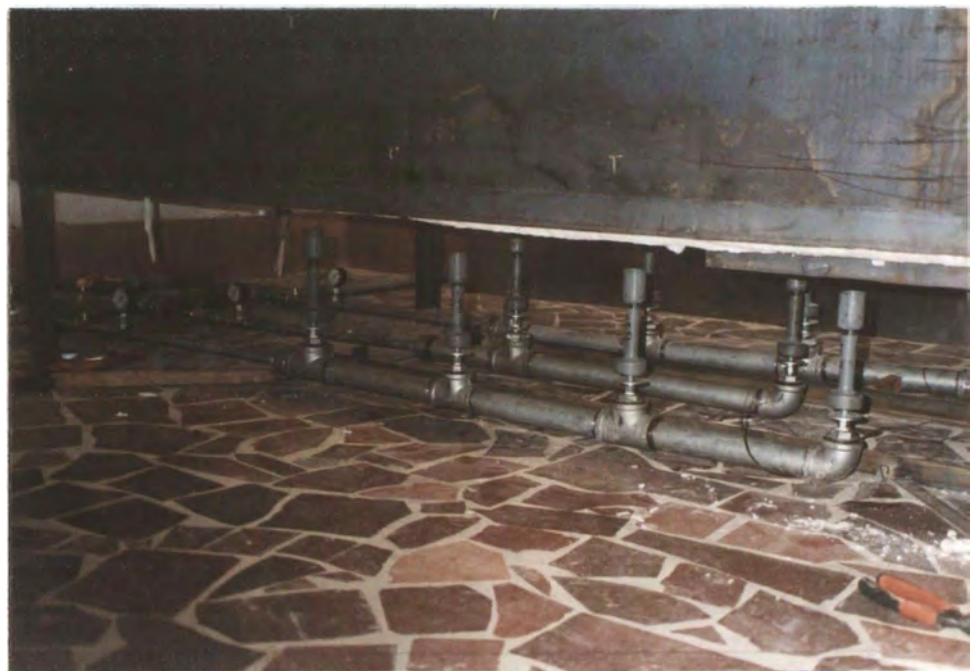
Foto No.57

Revisión General de la Red para detectar escapes de gas.

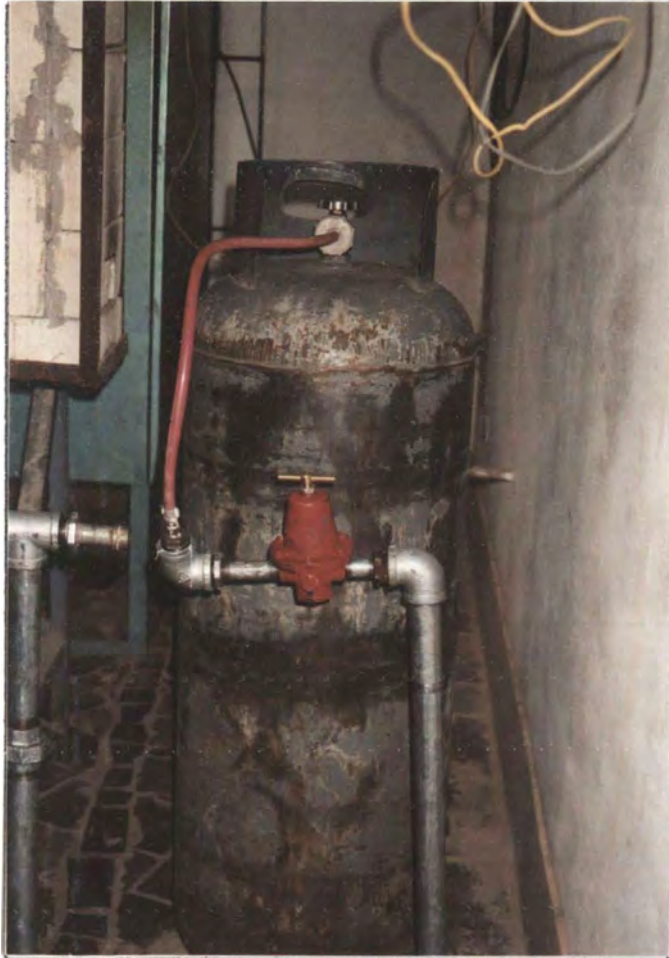
Foto No 58

**Regulador de alta presión
para tubería de 1½ "**
