“Aplicación de planes de innovación y desarrollo tecnológico en las unidades productivas indígenas, rurales y urbanas del país, que desempeñan los oficios de la cerámica, la alfarería, la cestería y la madera” P.G.N. 2007

Apoyo general a la implementación de equipos adelantada en el proyecto y Seguimiento a la implementación en las comunidades de Jericó – Boyacá, Zipaquirá - Cundinamarca y Usiacuri – Atlántico, Colon Génova Nariño, Valledupar - Cesar, Ibagué- Tolima.  
Informe Final

Artesanías de Colombia  
Bogotá  
Diciembre 2007

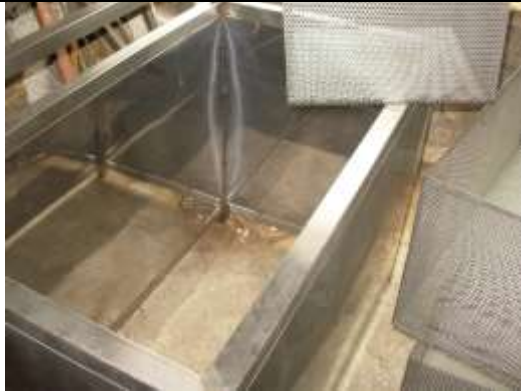
| <p>Quemadores Infrarrojos empleados en los equipos<br/>Foto: JHON AGUASACO<br/>Artesanías de Colombia 2007</p> | <p>Los Ajustes mas significativos al diseño del equipo fueron:</p> <ul style="list-style-type: none"><li>- Empleo de Acero Inoxidable en la fabricación de los tres equipos</li><li>- Implementación de sistema de quemadores infrarrojos que permiten combustión mas eficiente y reducen las emisiones Co2</li><li>- Control de temperatura y encendido automático del los tres equipos.</li></ul> |

Quemadores Infrarrojos empleados en los equipos  
Foto: JHON AGUASACO  
Artesanías de Colombia 2007

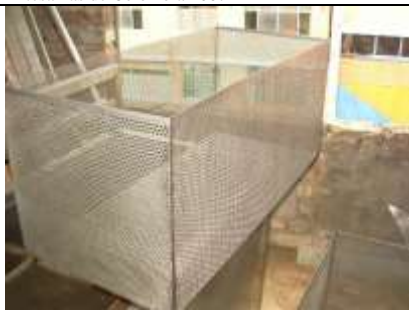
Tamiz para fibras  
Foto: JHON AGUASACO  
Artesanías de Colombia 2007

El Tamiz para fibras se fabrico en lamina perforada, lo cual, disminuye el peso final.

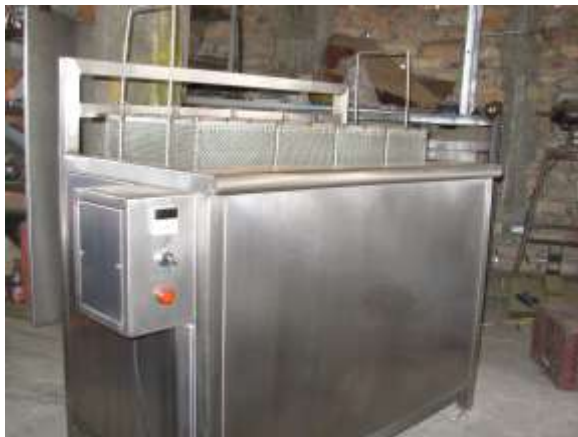
Equipo para tintura de iraca terminado  
Foto: JHON AGUASACO  
Artesanías de Colombia 2007

Los equipos para tintura terminados incluyen las siguientes características:

- Control de temperatura del agua y encendido automatizado.
- Sistema de quemadores infrarrojos
- Sistema de encendido por foto celda.
- Acabados generales en acero inoxidable
- Niveladores.

Se realizaron las pruebas de funcionamiento y se recibieron a conformidad los equipos.

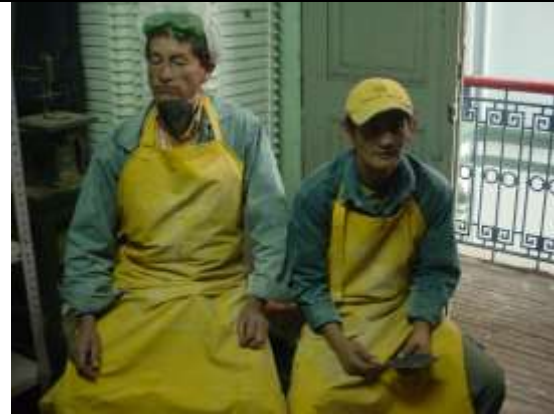
Foto: JHON AGUASACO  
Artesanías de Colombia  
Zipaquira- Cundinamarca  
Equipo de seguridad industrial  
Centro piloto de talla en sal  
Septiembre de 2007

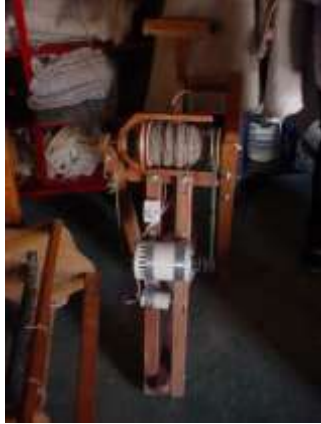
Foto: JHON AGUASACO  
Artesanías de Colombia  
Jericó- Boyacá  
Rueca destinada a vereda Bacota.  
Diciembre de 2007

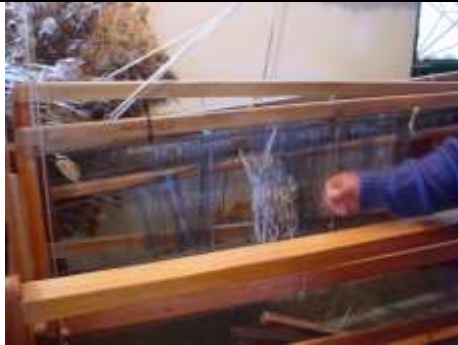
Foto: JHON AGUASACO  
Artesanías de Colombia  
Jericó- Boyacá  
Telar, sede artesanal  
Diciembre de 2007

- Se recomienda realizar revisión y reparación del telar y la maquina para esquilas que se encuentra en la sede artesanal del municipio, y acordar con los artesanos su traslado a la vereda Juncal como complemento al taller piloto.

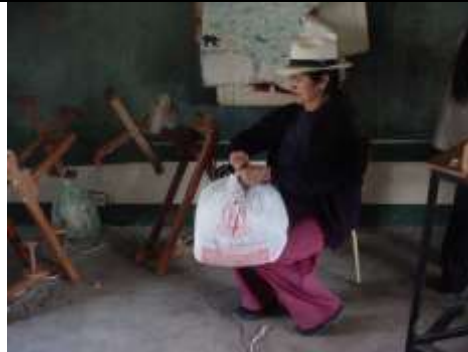
Foto: JHON AGUASACO  
Artesanías de Colombia  
Jericó- Boyacá  
Ruecas implementadas en la vereda el Juncal  
Diciembre de 2007

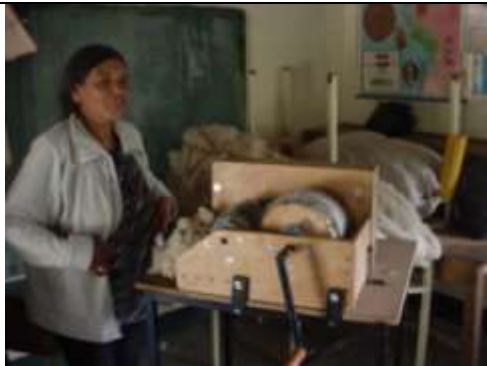
Foto: JHON AGUASACO  
Artesanías de Colombia  
Jericó- Boyacá  
Implementos para proceso de materia prima  
entregados por artesanías de Colombia  
Diciembre de 2007

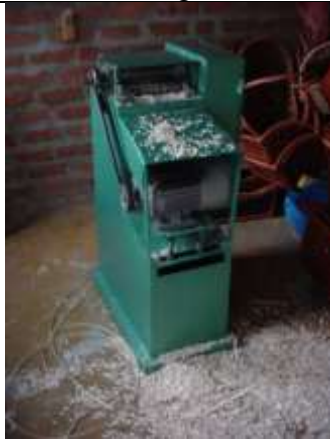
Foto: JHON AGUASACO  
Artesanías de Colombia  
Ibague – Tolima  
Maquinaria implementada  
Diciembre de 2007

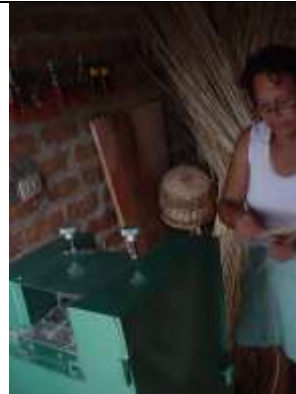
Foto: JHON AGUASACO  
Artesanías de Colombia  
Ibague – Tolima  
Maquina pasa hebra  
Diciembre de 2007

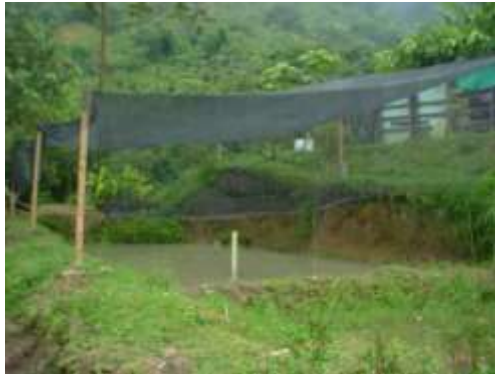
Foto: JHON AGUASACO  
Artesanías de Colombia  
Ibague – Tolima  
Tanque terminado  
Diciembre de 2007

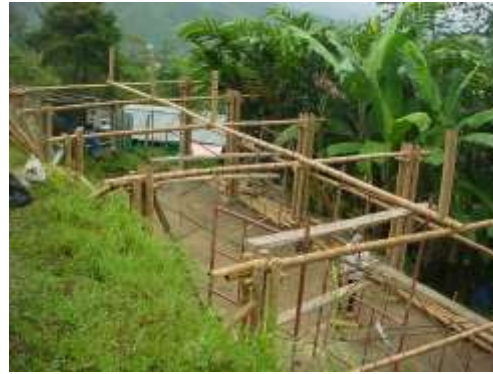
Foto: JHON AGUASACO  
Artesanías de Colombia  
Ibague – Tolima  
Planta de descortezado, falta instalación del techo  
Diciembre de 2007

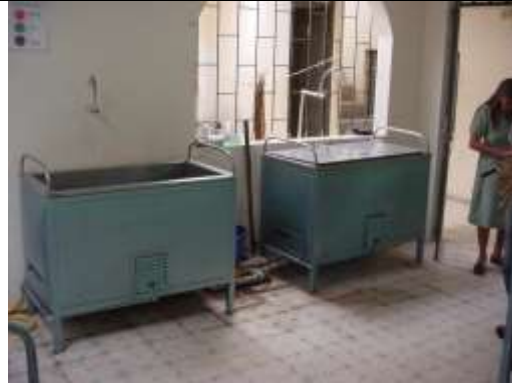
Foto: JHON AGUASACO  
Artesanías de Colombia  
Colon Génova- Nariño  
Equipos de tintura  
Diciembre de 2007

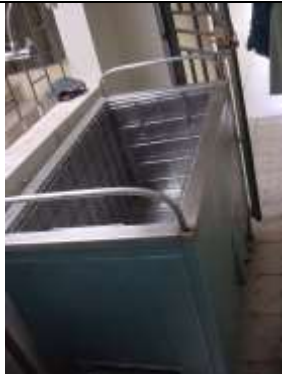
Foto: JHON AGUASACO  
Artesanías de Colombia  
Colon Génova- Nariño  
Equipos de tintura  
Diciembre de 2007

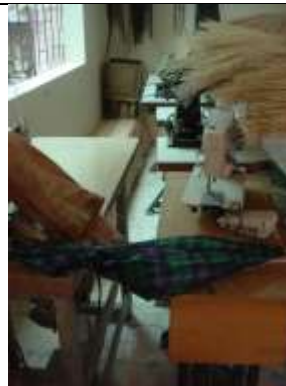
Foto: JHON AGUASACO  
Artesanías de Colombia  
La cumbre-Valle del Cauca  
Maquinas en desuso.  
Septiembre de 2007

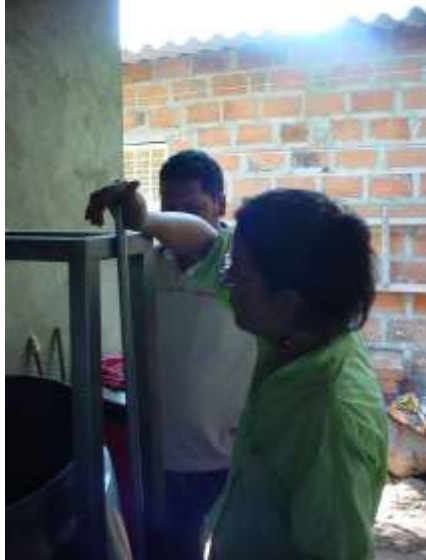
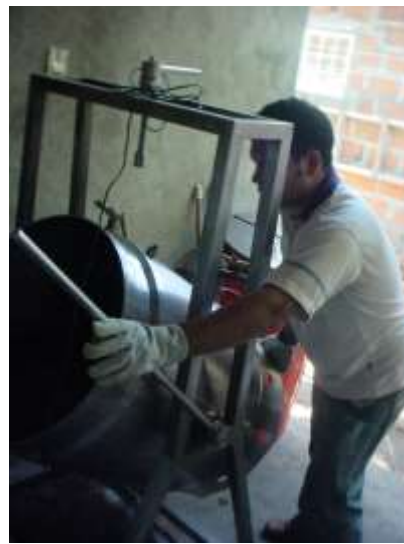
Foto: JHON AGUASACO  
Artesanías de Colombia  
Valledupar Cesar  
Centro de tintura  
Problema con la palanca de volteo de la marmita  
Diciembre de 2007

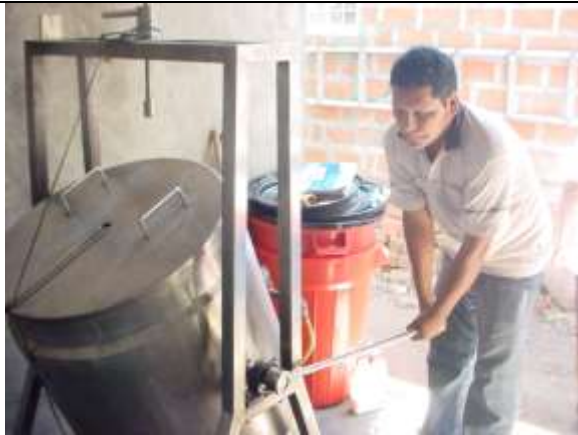
Foto: JHON AGUASACO  
Artesanías de Colombia  
Valledupar Cesar  
Centro de tintura  
Reubicación de la palanca de volteo de la marmita realizada en la visita  
Diciembre de 2007

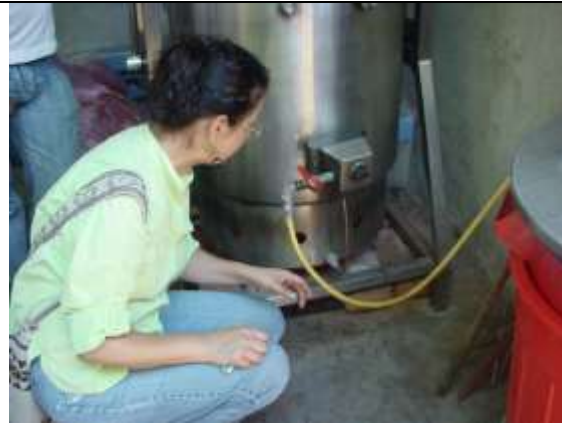
- No se encontraron sistemas de verificación de presión y estado del aceite térmico: La marmita no presenta sistemas de verificación del aceite térmico en lo concerniente a nivel, presión o desgaste. Esto puede generar daños por cuanto el operario no sabe cuando adicionar y remplazar el aceite térmico. (Foto 2)
- La comunidad no contaba con manual de uso de los equipos y mantenimiento.
- Se realizaron los siguientes ajustes en el equipo con la colaboración del grupo artesanal:
  - Reubicación de la palanca para volteo de la marmita para evitar quemaduras en los artesanos al momento de realizar el descargue del fique tinturado.
  - Reubicación de la conexión de gas, para evitar accidentes por la quemadura de la manguera de gas.

Foto: JHON AGUASACO  
Artesanías de Colombia  
Valledupar Cesar  
Centro de tintura  
Manguera de gas con riesgo de quemadura por instalación  
Diciembre de 2007

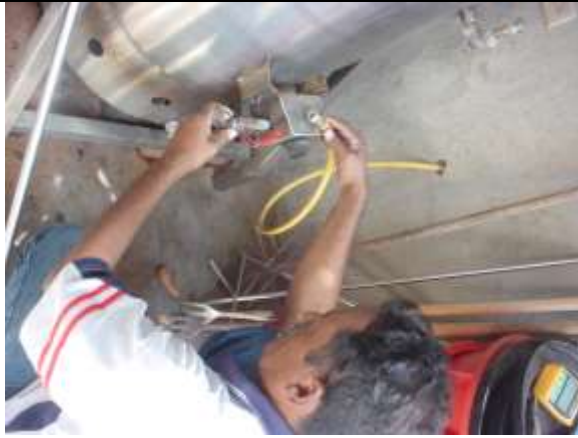
Foto: JHON AGUASACO  
Artesanías de Colombia  
Valledupar Cesar  
Centro de tintura  
Reubicación de manguera realizada en la visita.  
Diciembre de 2007

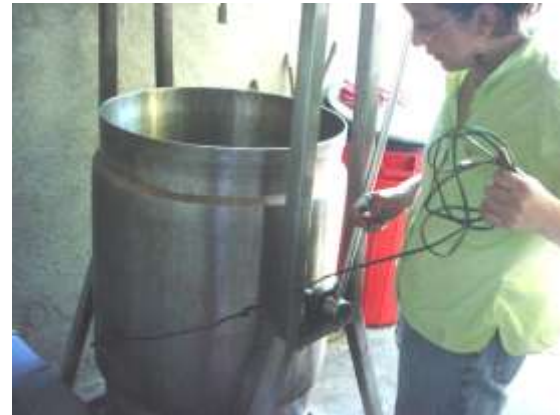
Foto: JHON AGUASACO  
Artesanías de Colombia  
Valledupar Cesar  
Centro de tintura  
Cable de termocupla quemado.  
Diciembre de 2007

- Con respecto a los equipos se recomienda:
  - solicitar la garantía por el daño de la termocupla, el cual fue causado por la utilización de un sensor inadecuado y su ubicación equivocada en el equipo. (se recomienda reemplazar por una termocupla de 2cm en acero inoxidable y emplear cable resistente a altas temperatura)

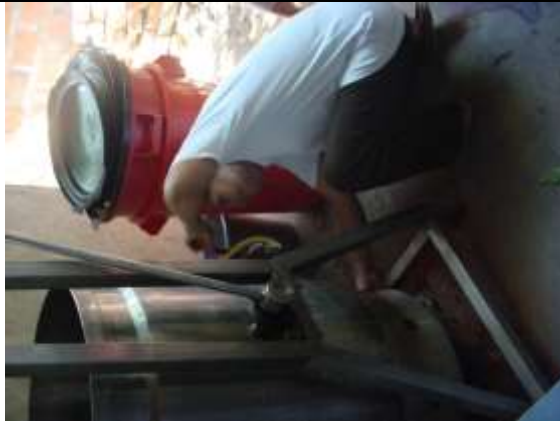
Foto: JHON AGUASACO  
Artesanías de Colombia  
Valledupar Cesar  
Centro de tintura  
La ausencia de pilotos, genera riesgos de quemadura para el operario  
Diciembre de 2007

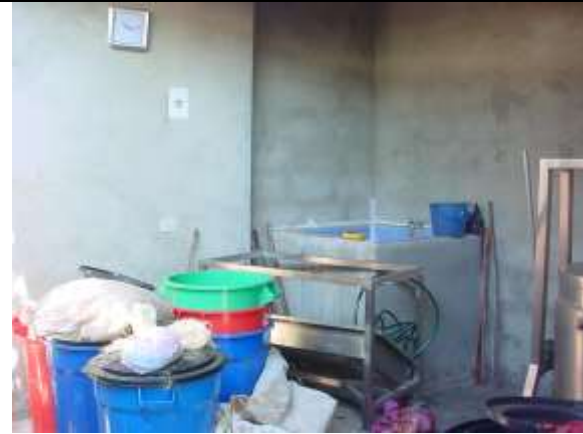
Foto: JHON AGUASACO  
Artesanías de Colombia  
Valledupar Cesar  
Centro de tintura  
El taller presentaba desorden.  
Diciembre de 2007

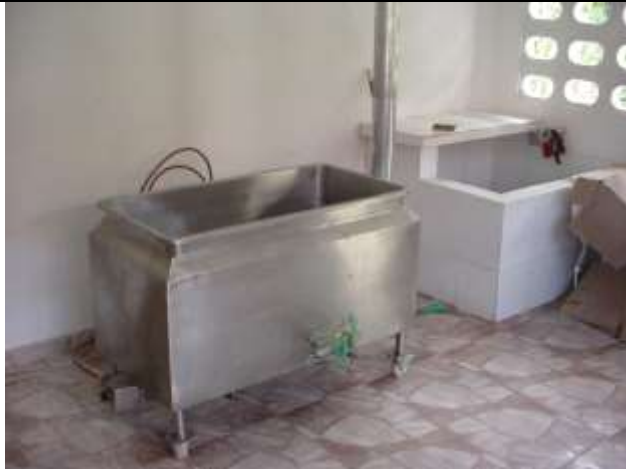
- la marmita no cuenta con nivel o válvulas de presión diferencial para controlar el aceite térmico, lo cual puede provocar un daño severo al equipo.
  - La comunidad no contaba con manual de uso de los equipos y mantenimiento.

Foto: JHON AGUASACO  
Artesanías de Colombia  
Usiacuri - Atlántico  
Centro de tintura  
Marmita Fuera de Servicio  
Noviembre de 2007

- Solicitar manual de uso y mantenimiento de los equipos.
  - Solicitar la aclaración del proceso de control del aceite térmico: Nivel, desgaste, circulación, residuos (la marmita no cuenta con nivel o válvulas de presión diferencial) por cuanto el sistema de aceite térmico solo cuenta con una válvula de alivio lo cual puede general daños a largo plazo al sistema.

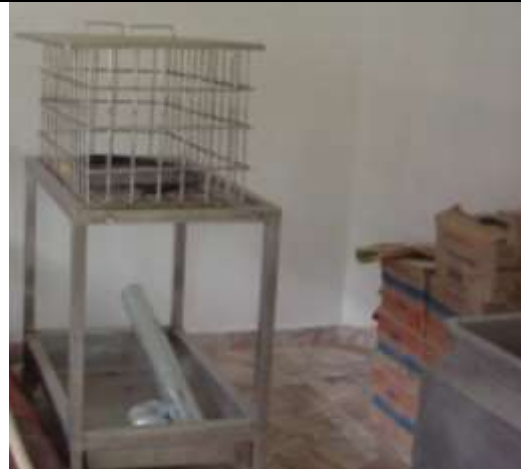
Foto: JHON AGUASACO  
Artesanías de Colombia  
Usiacuri - Atlántico  
Centro de tintura  
Canastilla para escurrido y transporte de fibra  
Demasiado pesada para la labor.  
Noviembre de 2007

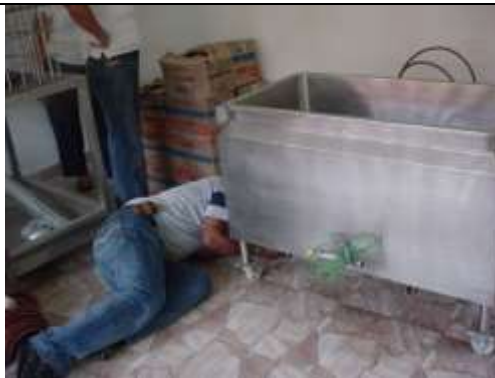
Foto: JHON AGUASACO  
Artesanías de Colombia  
Usiacuri - Atlántico  
Centro de tintura  
Artesano intentando prender los quemadores  
Noviembre de 2007

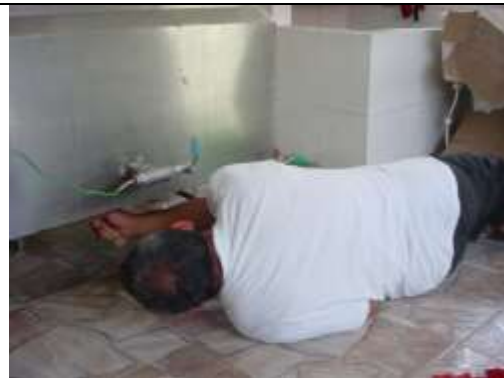
Foto: JHON AGUASACO  
Artesanías de Colombia  
Usiacuri - Atlántico  
Centro de tintura  
Debido a que los quemadores no encienden el artesano trata de prender uno por uno  
Noviembre de 2007

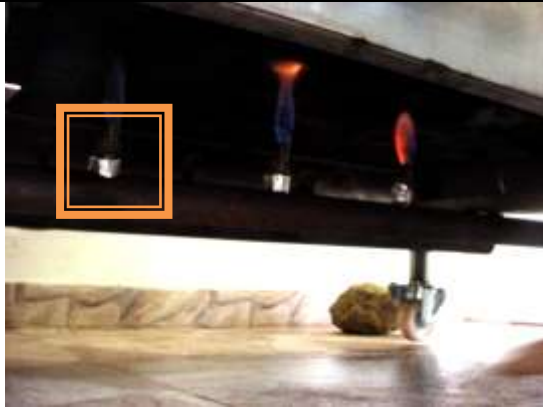
Foto: JHON AGUASACO  
Artesanías de Colombia  
Valledupar Cesar  
Centro de tintura  
Los quemadores distanciados y en su mayoría apagados.  
Nótese el papel aluminio en la base del quemador  
Noviembre de 2007

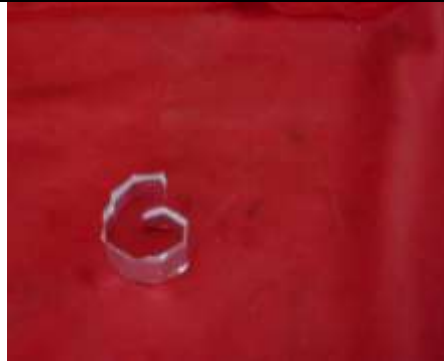
Foto: JHON AGUASACO  
Artesanías de Colombia  
Valledupar Cesar  
Centro de tintura  
Papel aluminio retirado de la base del quemador  
Noviembre de 2007

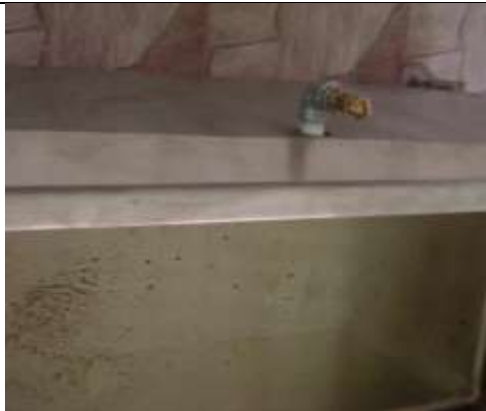
Foto: JHON AGUASACO  
Artesanías de Colombia  
Valledupar Cesar  
Válvula de alivio de presión  
La marmita no cuenta con indicador de nivel o estado del aceite térmico.  
Noviembre de 2007
