Programa Nacional de Conformación de Cadenas
Productivas para el Sector Artesanal.

**Estudios para el mejoramiento, innovación y desarrollo
tecnológico**

Cadena productiva de la seda.
Cauca

**Manuel Abella Ramírez.
Diseñador industrial**

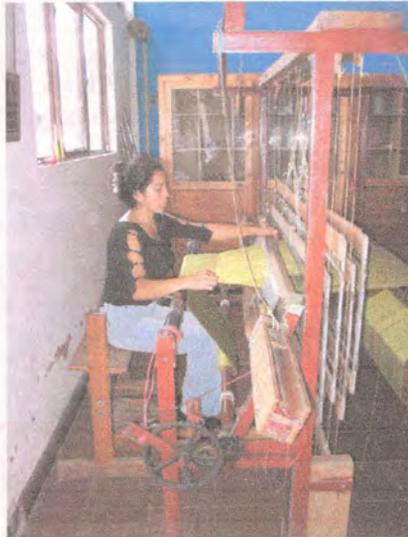
TEJIDO

- Telares en bajas condiciones productivas y falta de destreza en su manejo
- Falta de experimentación en nuevos tipos de hilos e hilado (combinación de materiales)
- Se encontraron diversidad de "nudos productivos" considerando uno de los mas comunes y graves, la falta de conocimiento en la manipulación y mantenimiento de los telares y sus partes.
- también varias deficiencias operativas y de funcionamiento en los telares: La levas se descuadran fácilmente, el antepecho y guía hilos deterioran el material, el tambor y el batan tienen movimiento lo que genera mala calidad en el tejido, el movimiento brusco del batan rompe los hilos con el peine, etc. Esto genera baja productividad y deterioro de la herramienta.

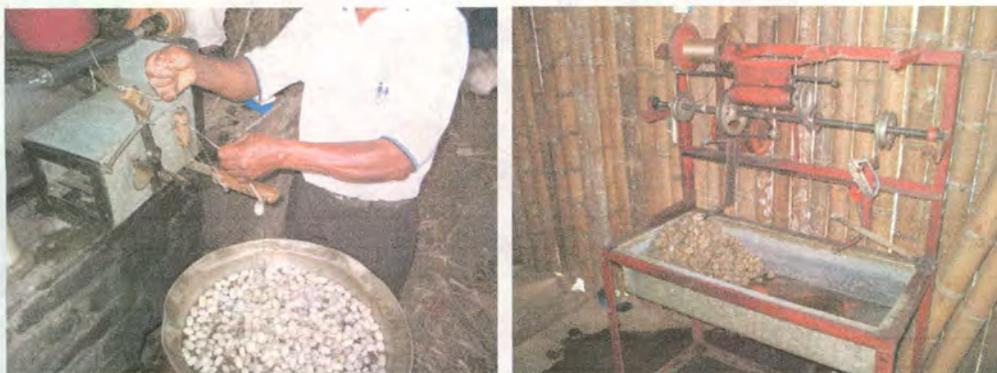
DEVANADORA

- los equipos utilizados para este proceso se deben actualizar tecnológicamente, para hacerlos mas durables y funcionales.
- La capacidad de devanado esta limitada a 1 (generalmente) o 2 carretos a la vez.
- Se necesita un control específico y constante sobre la temperatura del agua para un óptimo devanado, la tina o contenedor es difusora de la temperatura.
- El control de calidad sobre el grosor del filamento es un proceso que requiere experiencia y seguimiento operativo.

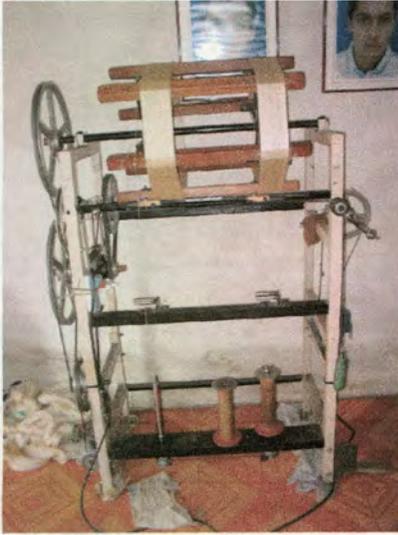
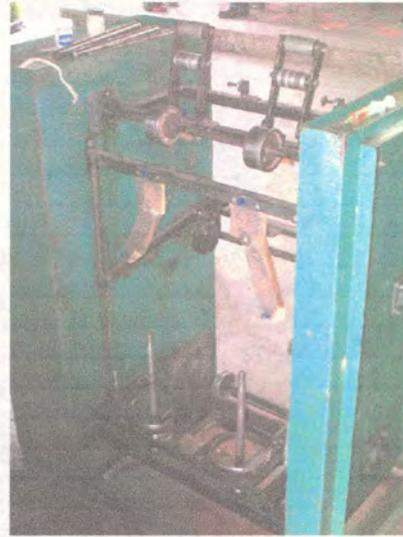
RETORCEDORA

- Es una herramienta, Que ha sido desarrollada con el ánimo de satisfacer una necesidad productiva informal, cumple con los requerimientos de funcionalidad necesarios, aunque con evidentes necesidades de diseño e ingeniería en operatividad.
- la ausencia de proveedores en esta clase de servicios hacen de esta herramienta una obsolescencia productiva que merece fortalecerse.
- Los diferentes agentes planificadores y capacitadores en manejo de nuevas técnicas, es escasa, lo que puede bloquea el desarrollo de una conducta productiva.
- La capacidad de producción con esta herramienta limita el fortalecimiento en infraestructura y desarrollo.

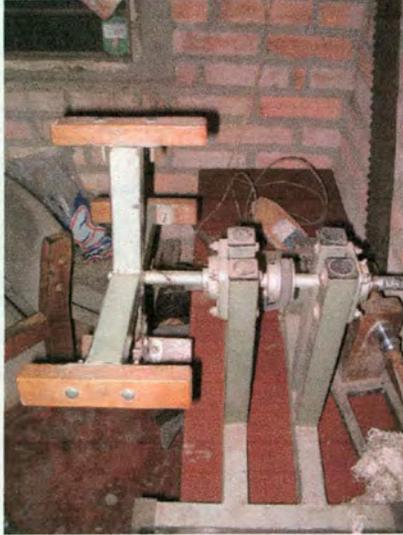
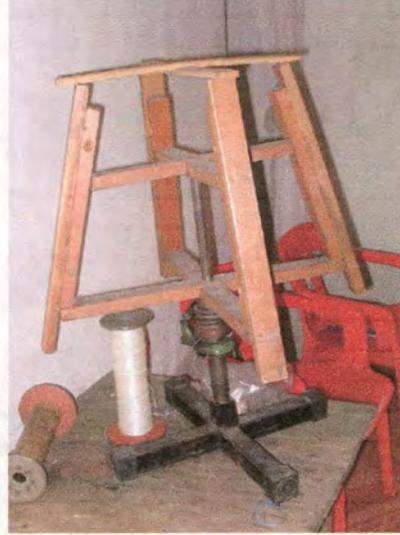
MADEJERO

- Existe buena capacidad de producción de madejas, ya que todos los artesanos tienen esta herramienta en sus talleres, pero tiende a ser un proceso indeterminado y de poca complacencia con el operario.
- este proceso es realizado generalmente por personas ajenas al proceso artesanal, (ancianos y niños) y con bajos niveles de calidad.
- la herramienta no es la adecuada para los niveles de producción deseada.
- Falta desarrollo e innovación de producto acorde con la necesidad de producción.

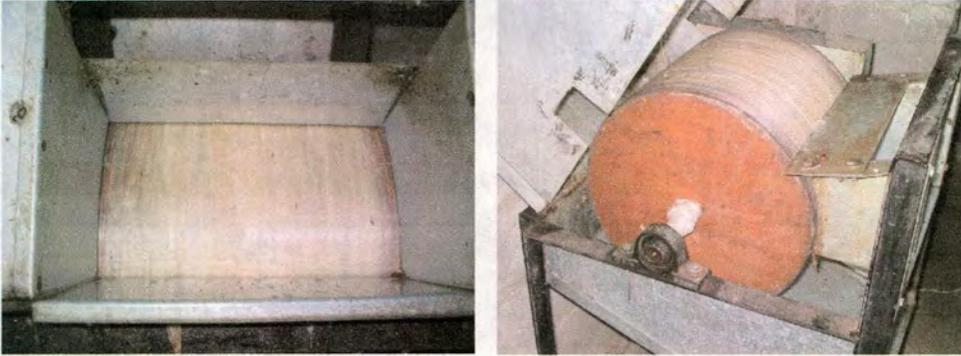
DESPUPADORA

- Existen solo 2 maquinas en todo el departamento de Cauca para desarrollar este proceso
- los 2 prototipos de maquinaria existentes, necesitan algunos conceptos de rediseño e ingeniería para hacerla mas funcional, tiene limitaciones para producción de telas anchas, el tambor no cuenta con superficies de trabajo ideales para procesar el capullo.

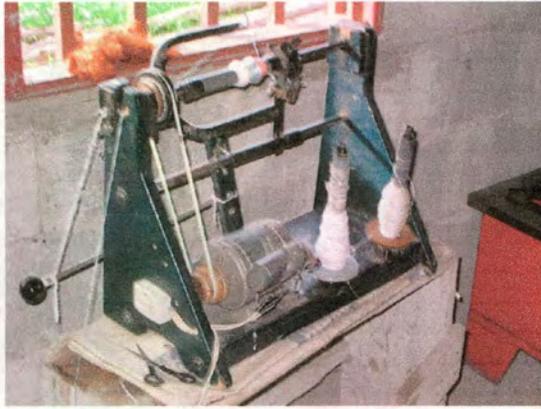
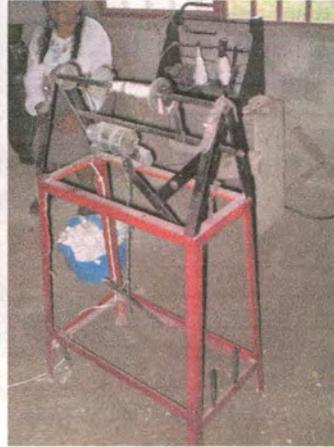
HILADORA

- Aunque hay capacidad de mano de obra, no se cuenta con la herramienta en buen estado, para lograr alcanzar los niveles de producción.
- Al igual que con la maquinaria de los procesos anteriores, las hiladoras que no se encuentran en funcionamiento se debe a la problemática generalizada de motores eléctricos defectuosos (para rebobinar) y la falta de protección contra los medios (humedad) y variaciones de voltaje.

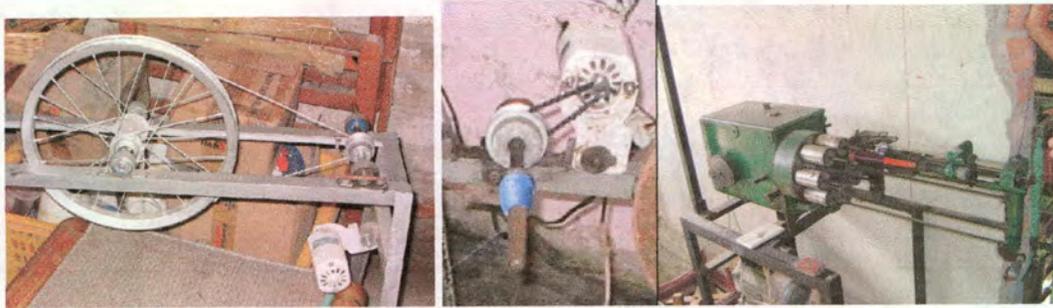
ENCAÑUELADOR

- por ser un proceso largo, dispendioso y repetitivo, generalmente es encargado a los niños y adultos mayores.
- Los encañueladores de revolver son maquinaria que cumplen satisfaciendo la necesidad de producción pero esta herramienta tiene un costo muy alto y por lo general de imposible adquisición para el artesano.

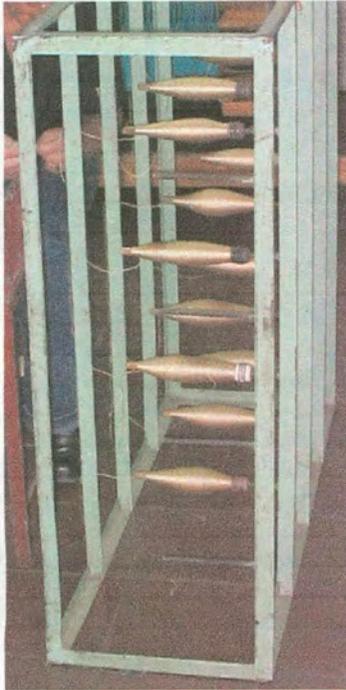
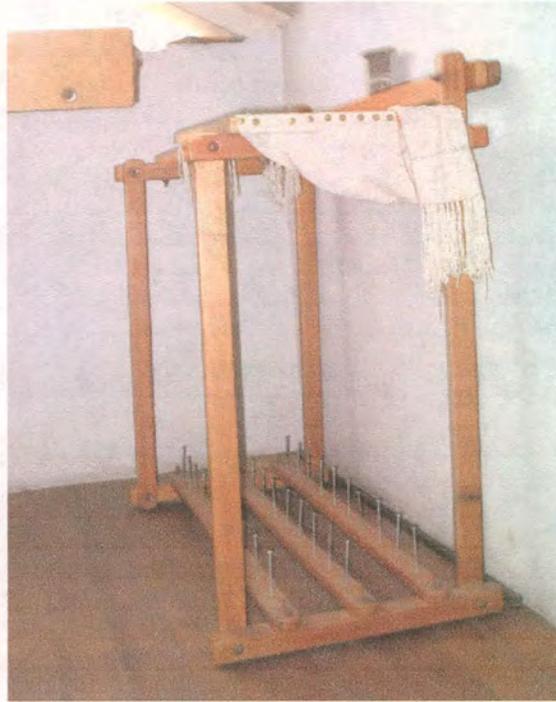
FILLETA

- el área de trabajo en la que el artesano teje sus telas es por lo general limitado, lo que no hace posible en algunos casos, poder acomodar estructuras fijas en dicha área.
- Los artesanos desconocen el uso de la filleta de pared plegable, la cual puede ser muy útil en estos casos.
- Se debe ampliar la capacidad de las filletas para poder soportar un mínimo de 48 conos. Aparte las filletas no cuenta con dispositivos de guías y/o tensores

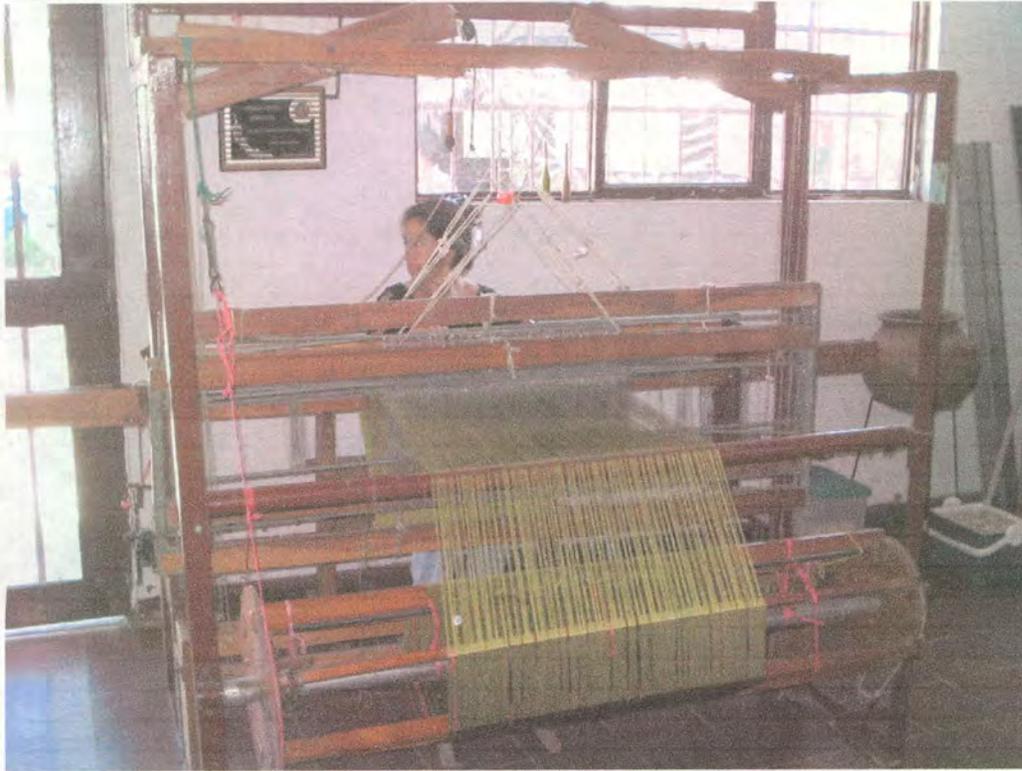
TELAR

- De los dos telares existentes en el Cauca, solo uno se encuentra en operación y con capacidad de mediana producción.
- Los repuestos para esta maquinaria es de difícil adquisición en el mercado, lo que origina un alto costo de mantenimiento.
- Las instalaciones eléctricas necesarias para la operación del telar, limitan la operatividad del mismo.

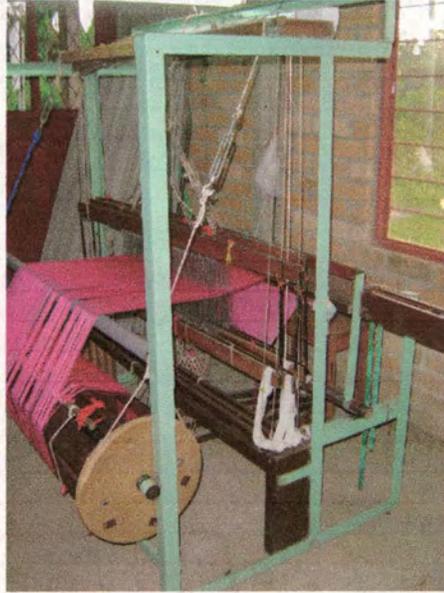
ESTRUCTURA

- la estructura por lo general es muy pesada y dificulta cualquier desplazamiento y movilidad del sistema
- por ser una estructura de ensamble contiene un máximo de 4 piezas, que son unidas por tornillos y tuerca, estos ensambles de las piezas presentan inconsistencias que hacen inestable la estructura.
- en algunos casos la estructura presenta desgastes y oxido que pueden afectar la calidad de los tejidos.

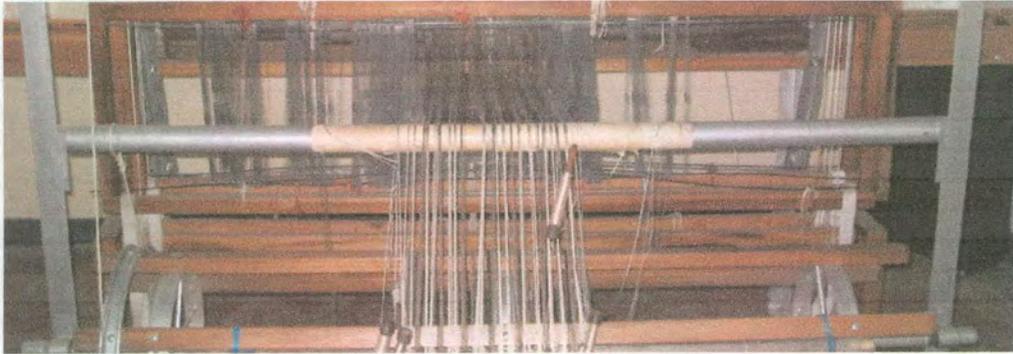
EL GUIAHILO

- En los telares de madera, estas piezas sufren mucho desgaste por el efecto de la seda sobre la madera, ocasionando ranuras y relieves que afectan el hilo y su calidad
- Los guía hilos de diámetros muy pequeños ejercen mas tensión sobre el hilo y el tejido afectando en la calidad
- Esta pieza debe estar libre de óxidos y sobrantes de pintura; ya que estos pueden afectar la buena calidad del hilo

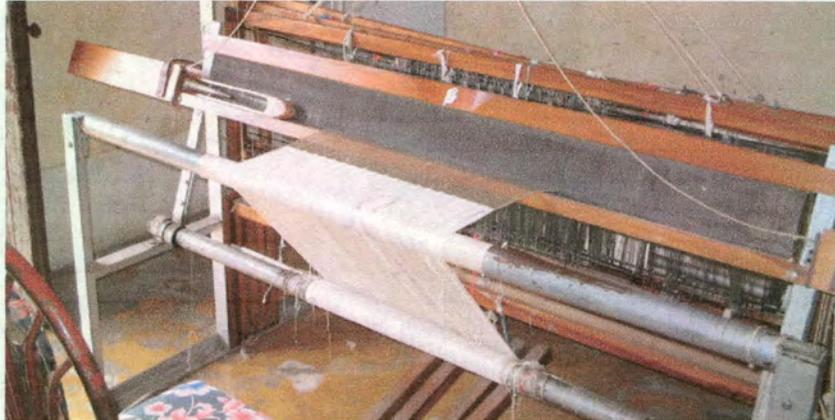
ANTEPECHO

- esta pieza debe estar libre de óxidos y sobrantes de pintura; ya que estos pueden afectar la buena calidad del tejido.
- El efecto de torsión que se genera en la seda por los cambios climáticos, afectan considerablemente a las piezas que no tienen un grosor suficiente, ocasionando daños de desgaste y fracturas (madera).
- Por ser una pieza fija, también puede verse afectado el tejido en su calidad al desplazarse sobre una superficie estática y rugosa.

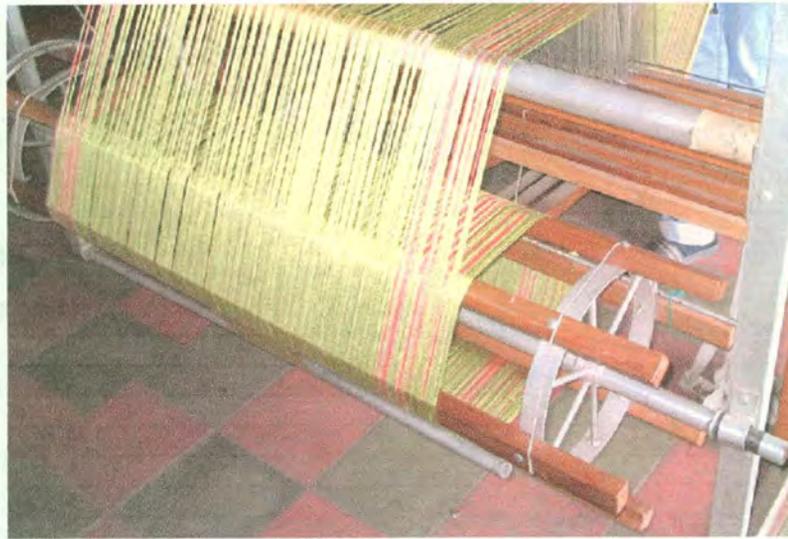
TAMBOR DE URDIMBRE

- Los tambores de urdimbre no cuenta con sistema de guías para hilos y colores.
- La mayoría de las estructuras de estos tambores son fabricados en madera con un eje metálico, dicha madera (tablex) es demasiado débil y poco resistente a la humedad causando deterioros constantes y visibles.
- El sistema de rodamiento de buje no es el ideal ya que no asegura al tambor ni favorece su giro.
- No existen elementos de fijación que aseguren al tambor y toda la estructura con la urdimbre; y así evitar movimientos horizontales que dañan la calidad del tejido.
- Los sistemas de frenos para los tambores, no son efectivos ya que utilizan cuerdas y cabuyas que no son recomendadas para este uso.
- La característica general de la problemática de los tambores se basa en el sistema de freno el cual tiene que ser replanteado, mejorado y adaptado a cada uno de los telares para tejido de seda en el Cauca

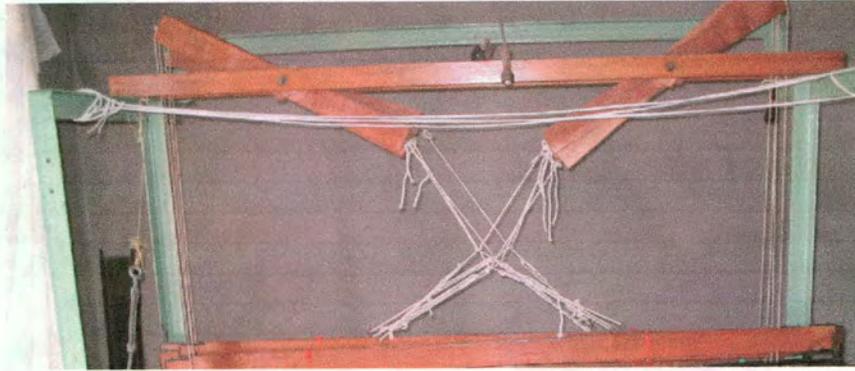
LAS LEVAS

- los ejes de las levas en muchos casos son de tipo tornillo o espárrago los cuales se fijan con tuercas y arandelas. Esto ocasiona que sea necesario una calibración exacta ya que si se aprieta demasiado o se deja muy flojo repercute en el buen funcionamiento de estas levas
- los lazos utilizados para los amarres necesarios de estos mecanismos, muchas veces no son los apropiados ocasionando inestabilidad en los mecanismos
- no existe ningún sistema informativo o de replica para los diferentes tipos de amarres o nudos que son utilizados en estos mecanismos

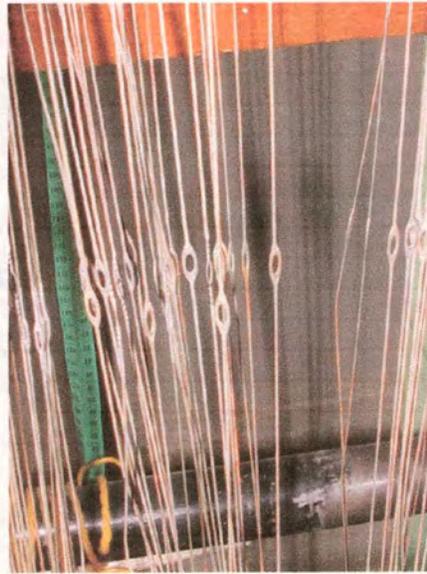
LIZOS O AGUJAS

- El problema común referente a las agujas, tiene que ver con la insuficiencia en cantidad de estos accesorios, ya que para poder tejer telas anchas son necesarias un mínimo de 1.200 agujas por telar.
- Para las telas anchas, los telares son armados con agujas recolectadas entre los mismos artesanos, ocasionando que no haya uniformidad y que los lizados tengan que adaptarse al ancho del marco, esto genera un mal funcionamiento y mala calidad en el tejido.
- Los orificios de las agujas en sus extremos (soporte de platina) no están acordes con la medida del ancho de las platinas. Esto ocasiona un mal funcionamiento y una perdida de la abertura en la calada

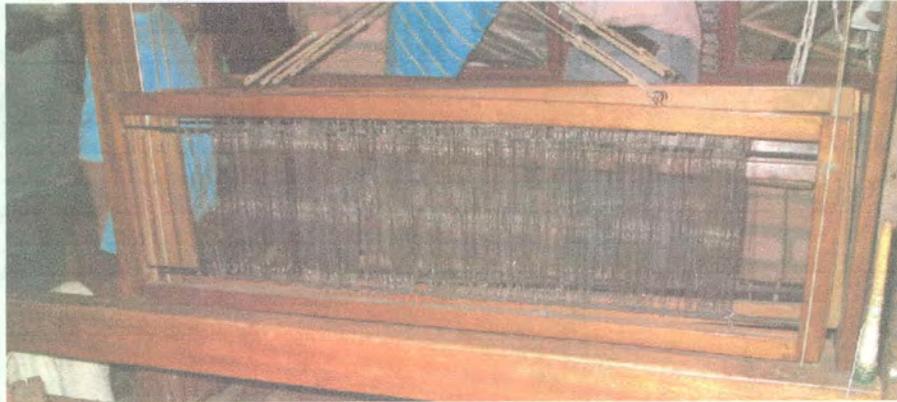
MARCOS

- los lazos utilizados para los amarres necesarios de estos mecanismos, muchas veces no son los apropiados ocasionando inestabilidad en los mecanismos, no existe ningún sistema informativo o de replica para los diferentes tipos de amarres o nudos que son utilizados en estos mecanismos.
- Las argollas utilizadas para los amares que dan movimientos los marcos no son apropiadas. Estas argollas debilitan la estructura en madera y no ofrecen la resistencia necesaria para un mecanismo de uso continuo
- Algunos telares no cuentan con travesaños guías, que son de mucha ayuda para el buen funcionamiento y calado de los marcos

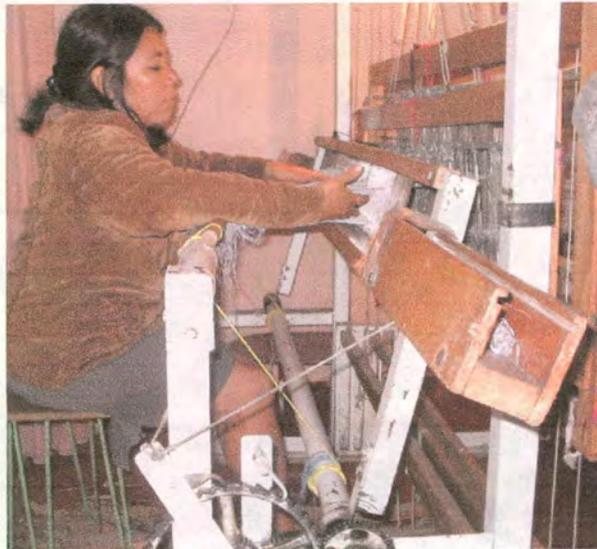
EL BATÁN

- El batan se encuentra libre y sin ningún sistema de fijación lo que hace que presente movimientos horizontales e inestabilidad, causando mala calidad del tejido (pierna)
- El movimiento operativo del batan hace que continuamente se este golpeado con la estructura lo que ocasiona deterioro del mecanismo.
- No se observo ningún telar en operación con sistema de batan de columpio.
- Se requiere de un mayor esfuerzo para la operatividad de este tipo de batan.
- Los soportes metálicos del batan (los que se soportan sobre el plegador), la mayoría se encuentran deteriorados y no ofrecen condiciones de operatividad ni de calidad.

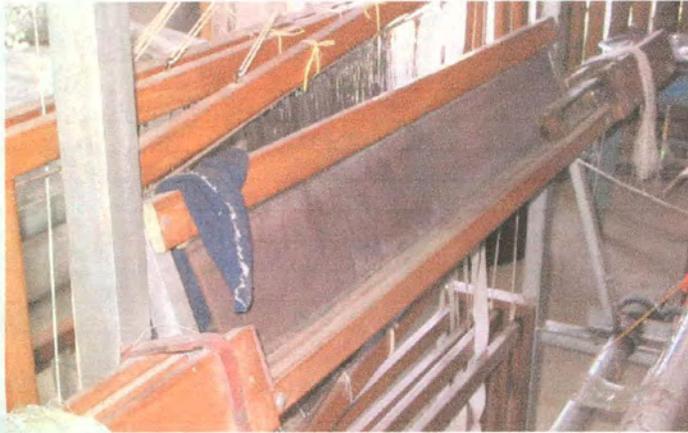
EL PEINE

- existe una escasez generalizada en peines de buena calidad en toda la población artesanal en el Cauca. La mayoría de los artesanos tejen con un número de peine que no es apropiado para el proceso.
- Los peines utilizados en su mayoría presentan problemas de desgaste y oxido.
- Muchas veces son adaptados de manera informal a las estructuras del batan, con partes de otros peines de diferentes números.

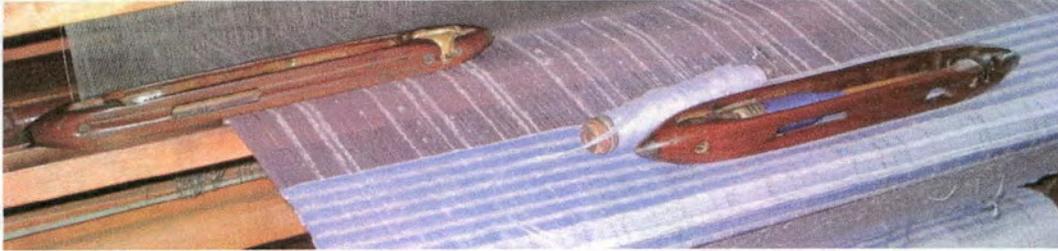
LANZADERA

- La mayoría de los artesanos no cuentan con lanzaderas de diferentes tamaños lo que hace que tengan que adaptarse al proceso con la lanzadera que cuentan en el momento, originando insuficiencia de cañuelas y baja productividad.
- Ninguno de los telares observados tienen en operación el sistema de disparo para la lanzadera
- La técnica de tejido con disparo de lanzadera no es conocida ni practicada por los artesanos.

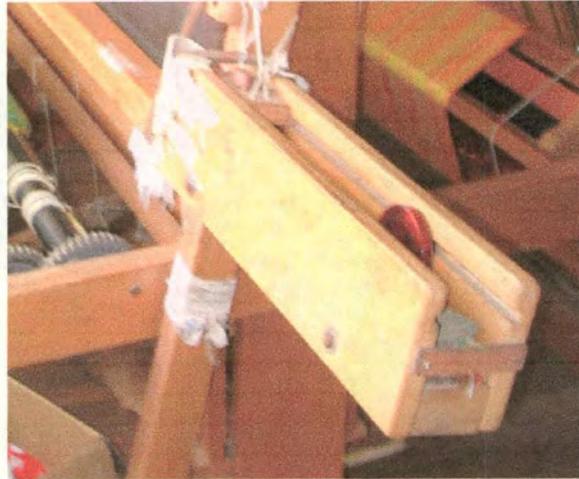
CAJAS

- En los telares que no cuentan con "tope" (mecanismo que sirve para que el batán no choque con los marcos), las cajas continuamente están golpeando contra la estructura del telar. Esto origina el deterioro de las cajas y mal funcionamiento y operatividad del telar.
- La falta del uso del sistema de disparo, tiene en malas condiciones la mayoría de estos mecanismos de los telares en el Cauca, ya que no cuentan con las propiedades de funcionamiento adecuadas para su uso.

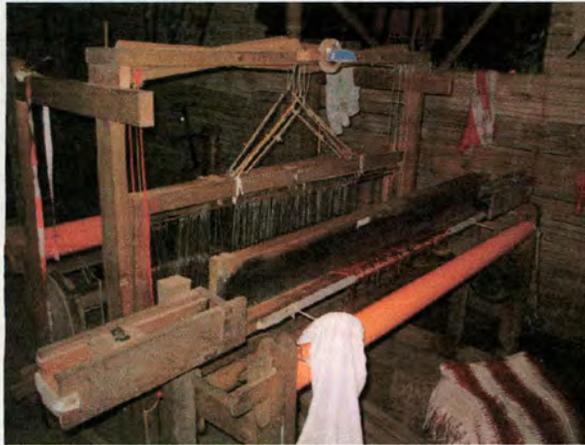
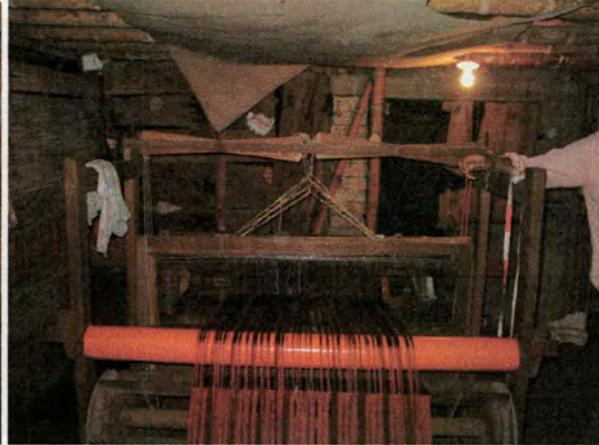
No 2	UBICACIÓN Timbio	LOCALIDAD VEREDA O DIRECCION: Campo Alegre
TALLER: La esperanza		RESPONSABLE. Magdalena Cruz

Nota: Telar con poco uso y estructura con evidente deterioro.

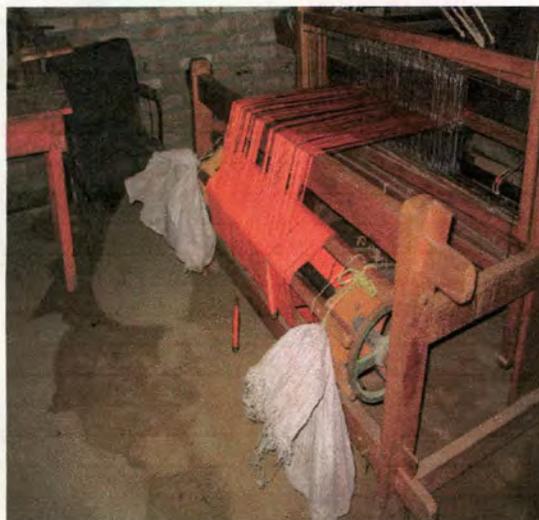
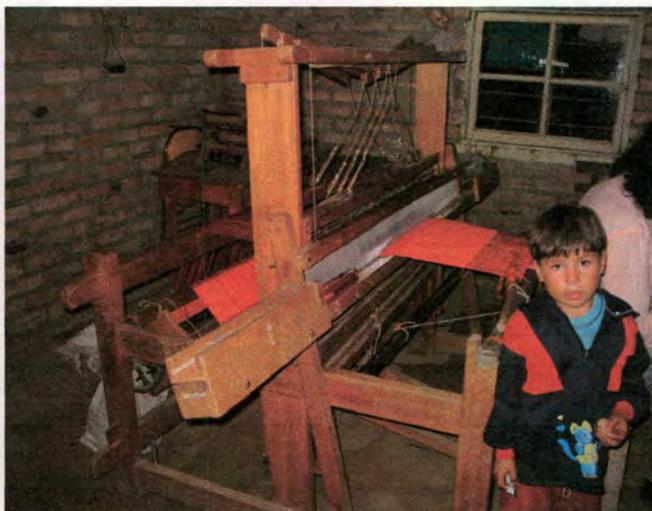
No. 3	UBICACIÓN: Timbio	LOCALIDAD VEREDA O DIRECCION: Campo Alegre
TALLER: Hitesedas		RESPONSABLE: Leonila Cruz

Nota: Telar con poco uso y estructura con evidente deterioro.

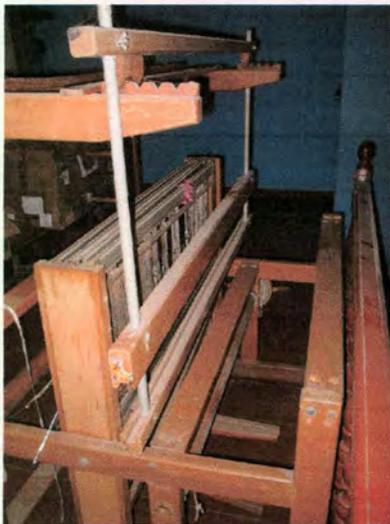
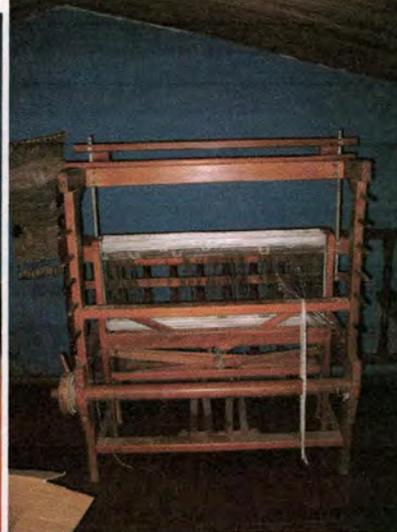
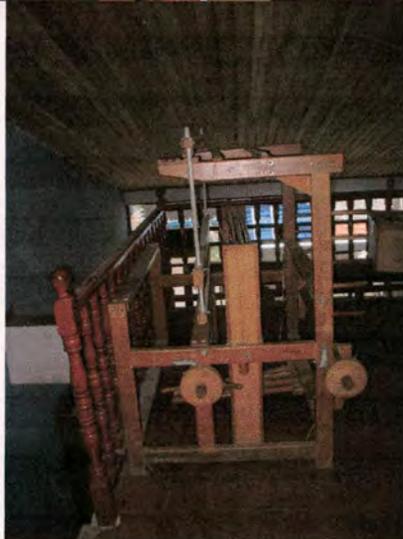
No. 11	UBICACIÓN: Timbio	LOCALIDAD VEREDA O DIRECCION: Casco Urbano.
TALLER: Colteseda		RESPONSABLE: Luz Densi

Telar de **estructura** en madera de 1.00 mts **tambor de urdimbre** de 25 cms de diámetro con caja y guía para **marcos**, **levas** y espadas incompletas, **batán** de “columpio” en madera y aluminio, **peine** No. 4, **agujas** de doble hueco, no cuenta con tensores ni lazos para **marcos** y **levas**, actualmente no se encuentra en uso.

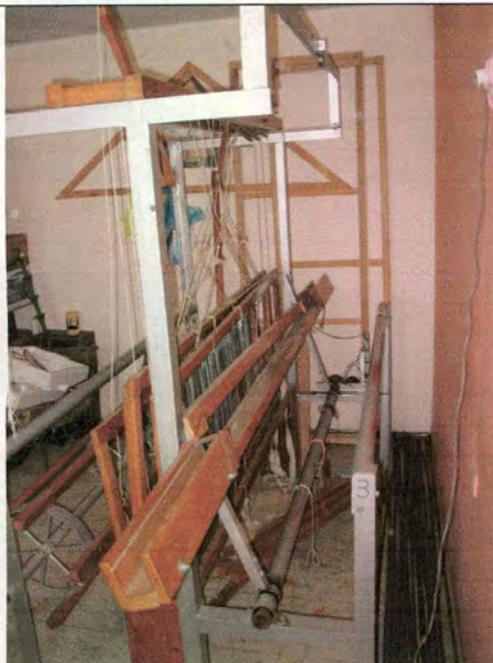
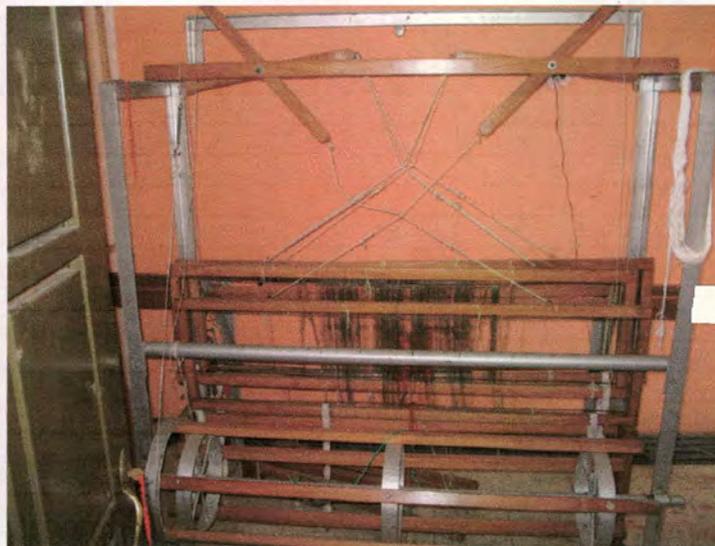
No. 12	UBICACIÓN: Timbio	LOCALIDAD VEREDA O DIRECCION: Cra. 28 # 10 – 45 (El Arado)
TALLER: Hitesedas		RESPONSABLE. Ana Lucia Coque

Telar de 1.20 mts, **estructura** metalica en angulo de 2" x ¼ , **tambor de urdimbre** de 35 cms de diámetro con un soporte metalico para freno de tensor, 4 **marcos** sin tensores ni **guías** con soportes para **agujas** de 36 cms, **batan** soportado sobre eje de recorredora con **peine** No. 6, cajas para **lanzaderas** en mal estado.

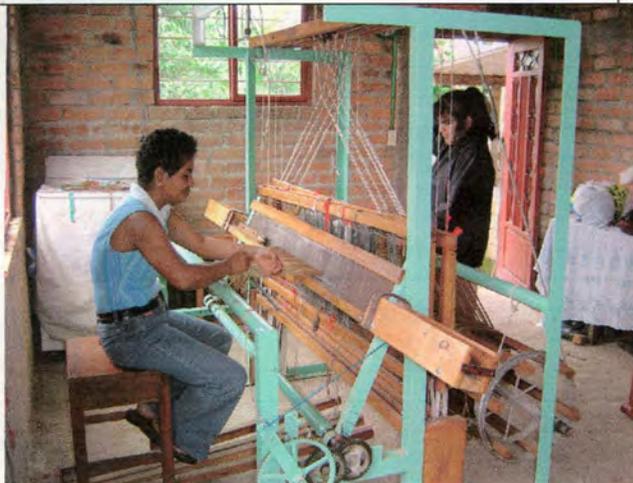
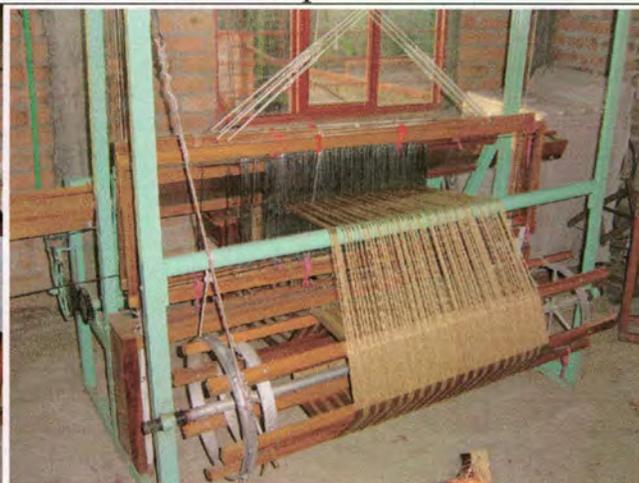
No. 15	UBICACIÓN: Timbio	LOCALIDAD VEREDA O DIRECCION: Huacas
TALLER: Sedamar		RESPONSABLE. Agreo Erney Mirian – Melisa – Amparo

Telar de 1.40mts **estructura** metalica en angulo de 2" x ¼ con **tambor de urdimbre** de 30cms con un soporte para freno de tensor, **antepecho y guia hilos** en tubería redonda de 2", 4 **marcos** con soporte para **agujas** de 37cms, **batan** soportado sobre eje de **recorredora** de 5 piñones, **peine** No. 6 y 4

3.	GUIA HILO			X	EN TUBERÍA REDONDA DE 2" CON 2 TORNILLOS POR EXTREMO IDEAL PARA IMPLEMENTACION DE RODAMIENTOS.	
4.	MARCO	LEVAS		X	SISTEMA DE GRADUACIÓN CON LAZOS Y CABUYAS DIFÍCILES DE MANIPULAR E INESTABLES, EL MARCO PRESENTA DETERIORO POR EL GOLPE CONSTANTE DEL BATAN,	
		AGUJAS		X	AGUJAS NO. 37 (INSUFICIENTES), PLATINA DE SOPORTE DE AGUJAS MUY DELGADA Y FRÁGIL (SE TUERCEN) LAS CUALES TIENEN QUE SER AMARRADAS AL MARCO LO QUE OCASIONA UN CALADO DEFICIENTE Y MAL OPERACIÓN DEL TELAR	
		PEDALES			X	UN POCO INESTABLES Y SUS AMARRES PRESENTAN PROBLEMAS DE TENSION

9.	ACCESORIOS	CUENTAN CON DEVANADORAS, 2 RETORCEDORAS, ASÍ COMO MADEJADORES, ENCONADORES Y ENCAÑUELADORES ELECTRICOS. CUENTAN CON UN A CANTIDAD DE 600 AGUJAS (INSUFICIENTES) SOPORTES DE TENSION DE URDIDO, LA RETORCEDORAS PRESENTAN PROBLEMAS EN SUS MECANISMOS DE TRANSMISIÓN Y BANDAS ASÍ COMO PIEZAS DEFICIENTES EN LOS "USOS" QUE OCASIONAN RUPTURAS Y MAL FUNCIONAMIENTO

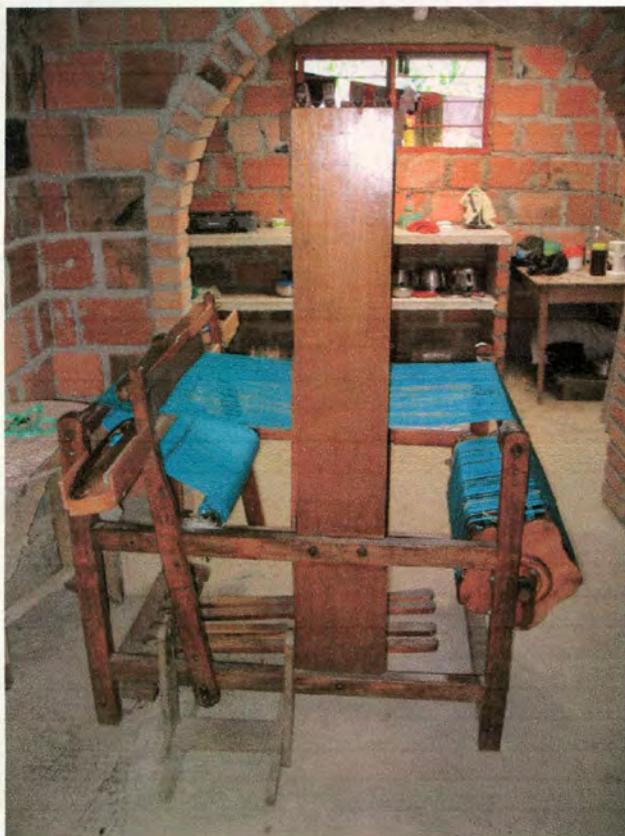
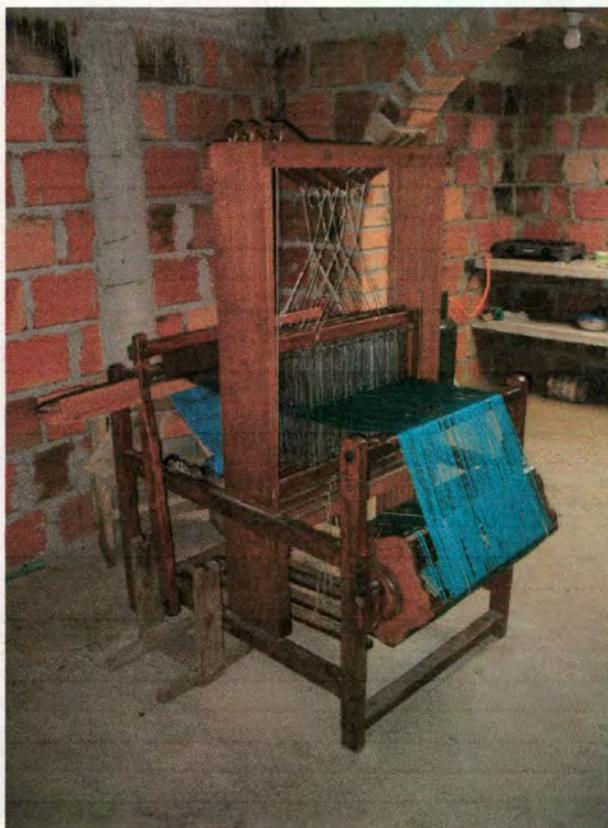
No. 18	UBICACIÓN: Timbio	LOCALIDAD VEREDA O DIRECCION: Casco urbano Barrio Palmas
TALLER: Coltesedas	RESPONSABLE. Franci Coque

TALLER: Coltesedas		ARTESANA: Franci Coque			
No. 18	PARTE	DIAGNOSTICO			OBSERVACIONES
#		M	R	B	
1.	ESTRUCTURA			X	ESTRUCTURA EN MADERA EN PEINAZOS VERTICALES DE 3.5 X 7 CMS LIVIANA Y ESTABLE ENSAMBLES DE TORNILLO.

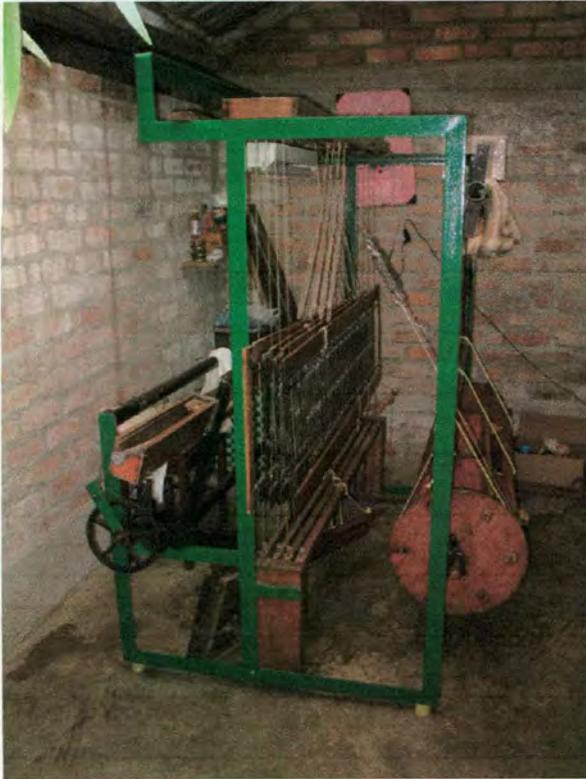
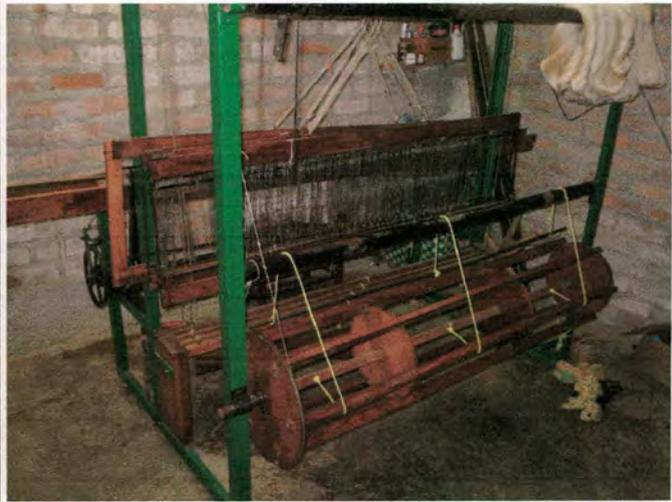
No. 19	UBICACIÓN: Timbio	LOCALIDAD VEREDA O DIRECCION: Barrio Palmas
TALLER: Coltesedas		RESPONSABLE: Franci Coque

Telar de 1.40 mts, **estructura** metálica en ángulo de 2" x 3/16, **tambor de urdimbre** de 40 cms de diámetro y eje de 1" con sistema de freno en ambos lados uno con tensor, **batan** con **peine** No. 6.5 soportado sobre eje de **recorredora** de 5 piñones (piñón grande de 5"), **antepecho** y **guia hilos** en tubería redonda de 2" con 2 tornillos por lado, 4 **marcos** con soporte para **agujas** de 30 cms.

10.	INFRAESTRUCTURA	<p>ESTE TALLER CUENTA CON EXCELENTES INSTALACIONES E INFRAESTRUCTURA DE AGUA Y LUZ, EL TELAR ESTA UBICADO EN UN PRIMER PISO EN EL PATIO (BAJO TECHO) EN LA VIVIENDA DEL ARTESANO.</p> <p>EL PROCESO DE TORCION DE LA FIBRA REQUIERE DE MANTENIMIENTO EN SU MAQUINARIA.</p>			
TIPO DE IMPLEMENTACION SUJERIDA		A	B	C

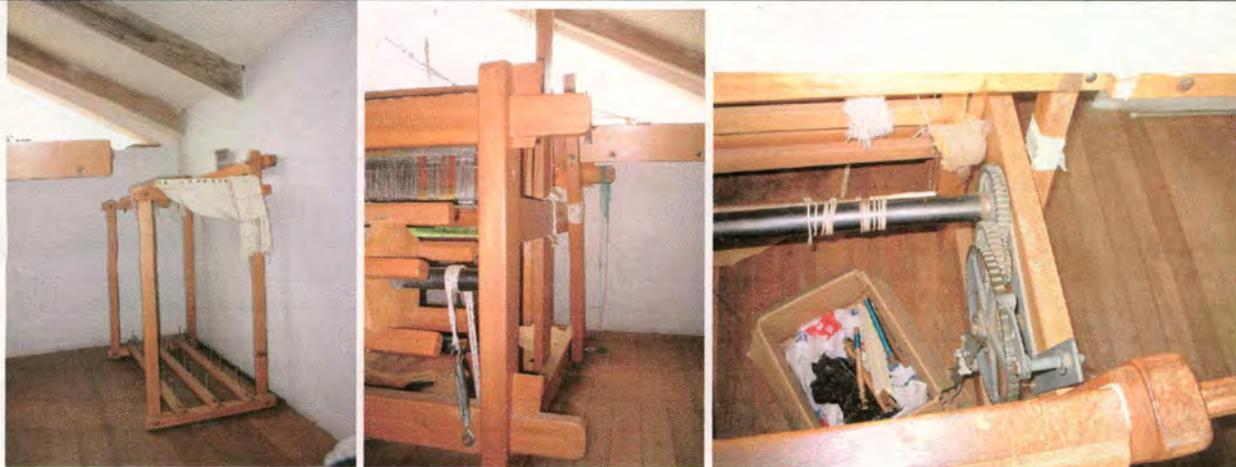
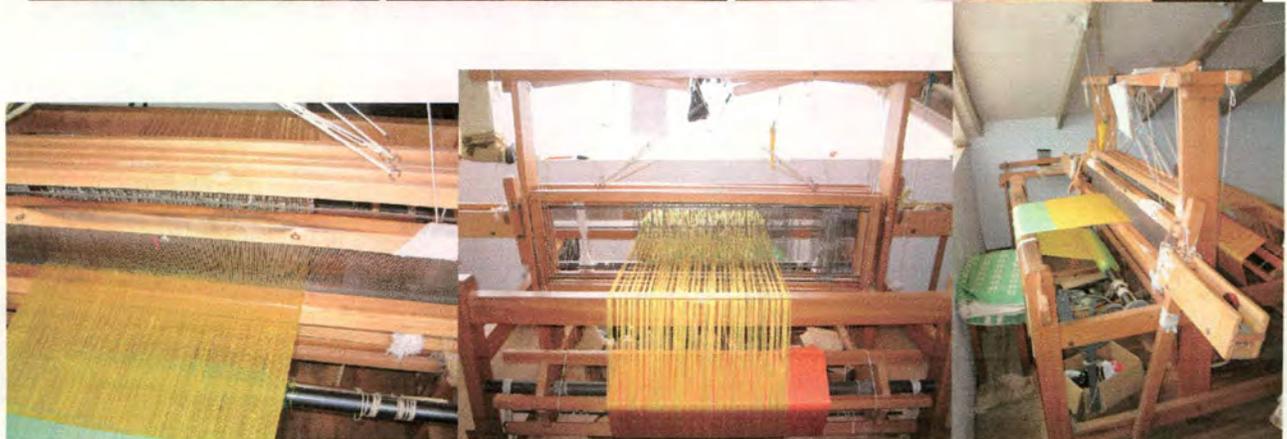
No. 20	UBICACIÓN: Timbio	LOCALIDAD VEREDA O DIRECCION: Huacas
TALLER: Multisedas		RESPONSABLE. Maria Fabiola Garzón

Telar de 1.20 mts fabricado por Sr. ARANA.

7.	RECORREDORAS	X			CUENTA CON SISTEMA DE PIÑON Y TRINQUETE MANUAL CON BASTANTE DETERIORO
8.	PLEGADOR DE TELA		X		EN TUBERÍA REDONDA DE 1" CON PIÑON DE HIERRO FIJADO A LA ESTRUCTURA POR EJE DE TORNILLO

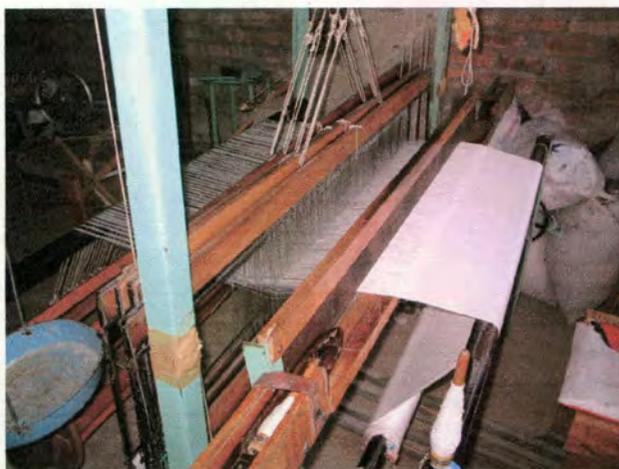
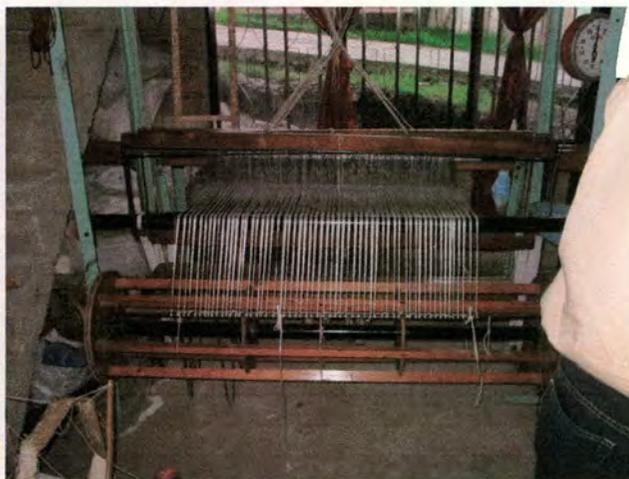
No. 24	UBICACIÓN: Timbio	LOCALIDAD VEREDA O DIRECCION: El Arado
TALLER: Ararsedas		RESPONSABLE. Helena Reyes

TALLER: Ararsedas		ARTESANA: Helena Reyes					
No. 24	PARTE	DIAGNOSTICO			OBSERVACIONES		
#		M	R	B			
1.	ESTRUCTURA		X		ESTRUCTURA LIVIANA CON AJUSTES DE TORNILLOS DEFICIENTES (ANTEPECHO Y GUIA HILO) LA ESTRUCTURA PRESENTA INESTABILIDAD POR FALTA DE AJUSTE EN LOS TORNILLOS

3.	GUIA HILO			X	EN TUBERÍA REDONDA DE 1 ½ " FIJADOS A LA ESTRUCTURA POR DOS TORNILLOS POR CADA EXTREMO		
4.	MARCO	LEVAS		X	CON SISTEMA DE TENSORES PERO SIN GUIAS, LO QUE LAS HACE INESTABLES Y DIFICULTA EL MOVIMIENTO DE LOS MARCOS, LO QUE OCASIONA DEFICIENCIA EN EL CALADO		
		AGUJAS			X	AGUJAS DE 30 CMS SUJETAS A UN SOPORTE EN PLATINA DE 1 CM, PLATINAS DEFICIENTES PRESENTAN FRAGILIDAD "SE DOBLAN" ES NECESARIO EL AJUSTE DE PLATINAS Y DOTACIÓN DE AGUJAS	
		PEDALES		X		PEDALES DE AMARRES DEFICIENTES CON ESTRUCTURA FLOTANTE LO QUE OCASIONA INESTABILIDAD EN LA OPERACIÓN

10.	INFRAESTRUCTURA	ESTE TELAR ESTA UBICADO EN LA SALA DE LA VIVIENDA DEL ARTESANO CUENTA CON INFRAESTRUCTURA DE AGUA Y LUZ PERO CON POCO ESPACIO. TIENE UNA RETORCEDORA EN BUENAS CONDICIONES FABRICADA POR EL SR. GUACANEME, PRESENTA PROBLEMAS DE BANDAS Y USOS (QUE SON LOS MECANISMOS QUE FRECUENTEMENTE FALLAN EN ESTAS HERRAMIENTAS). CUENTA CON INFRAESTRUCTURA OPTIMA PARA PROCESOS DE TEÑIDO CON INSTALACIONES PARA GAS Y 70 LEÑA					
TIPO DE IMPLEMENTACION SUJERIDA		A		B		C

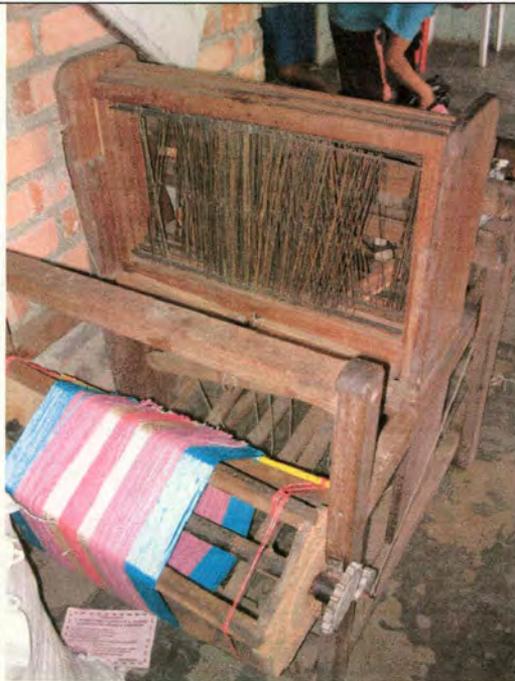
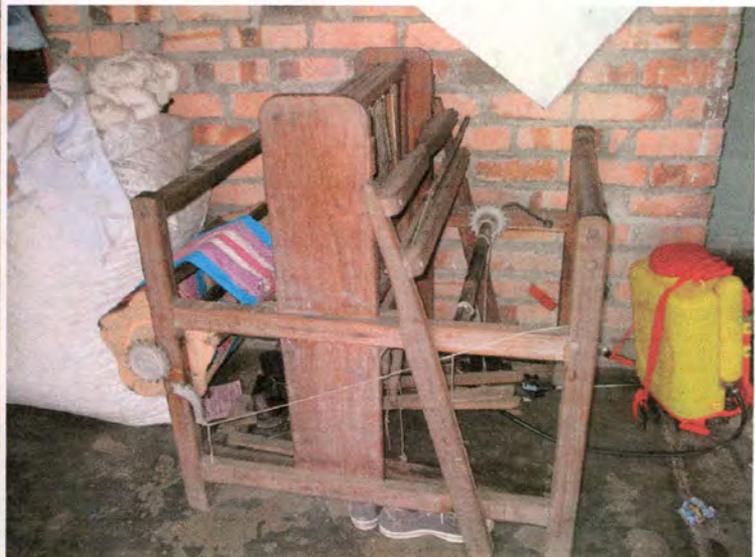
No. 29	UBICACIÓN: Timbio	LOCALIDAD VEREDA O DIRECCION: Cinco días
TALLER: Agro hilados		RESPONSABLE: Ana Elvia Polindara

Telar de 0.60mts **estructura** en madera en regular estado, 8 **marcos** con sistema de **levas** inferior, **batan** sin **peine** y pista para **lanzadera**, no tiene **cajas**, **tambor de urdimbre** con eje de **recorredora** de piñón y trinquete, **agujas** de 32cms.

TALLER: Agro hilados		ARTESANA: Ana Elvia Polindara			
No. 29	PARTE	DIAGNOSTICO			OBSERVACIONES
#		M	R	B	
1.	ESTRUCTURA		X		ESTRUCTURA EN MADERA CON PEINAZOS VERTICALES DE 4 X8 CON ENSAMBLE DE TORNILLO. ESTRUCTURA CON EVIDENTE DETERIORO ES NECESARIO DARLE ACABADO A LA MADERA CON LIJA Y LACA

4.	MARCO			X	CON SISTEMAS DE TENSORES Y GUIAS PARA 8 MARCOS, LEVAS CON SISTEMA DE EMPUJE SIN SISTEMA DE TENSORES
	LEVAS				
	AGUJAS		X		SOPORTE PARA AGUJAS DE 32 CMS (INSUFICIENTES)
	PEDALES			X	CON SISTEMA DE SOPORTE A LA ESTRUCTURA, PRESENTAN AMARRES DEFICIENTES (ESTÁN HABILITADOS SOLO PARA 4 MARCOS)

10.	INFRAESTRUCTURA	LOS TELARE SE ENCUENTRAN UBICADOS EN EL SOLAR DE LA ENTRADA DE LA VIVIENDA DEL ARTESANO, LO QUE OCASIONA DETERIORO EN LAS ESTRUCTURAS DE MADERA. CUENTAN CON REGULAR INFRAESTRUCTURA CON SERVICIOS DE AGUA Y LUZ AUQUE SIN MUCHO ESPACIO LA ARTESANA MANEJA EL PROCESO DE TEÑIDO CON CALDERAS PARA LEÑA. SE DEBEN MEJORAR LAS CONDICIONES DE ILUMINACIÓN E INSTALACIONES ELÉCTRICAS PARA LAS MAQUINAS.			
TIPO DE IMPLEMENTACION SUJERIDA		A	B	C

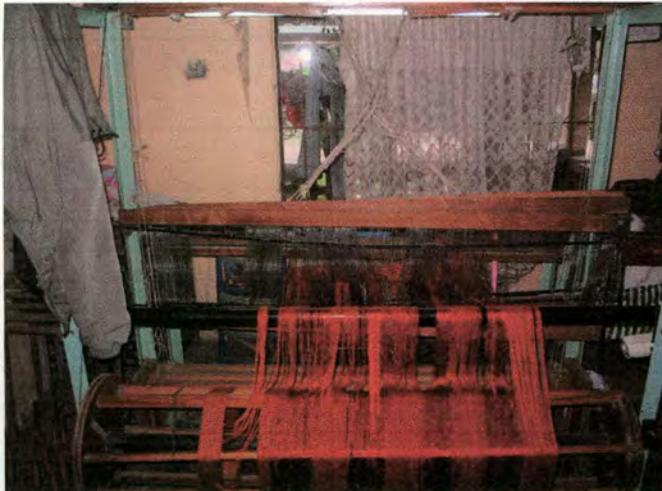
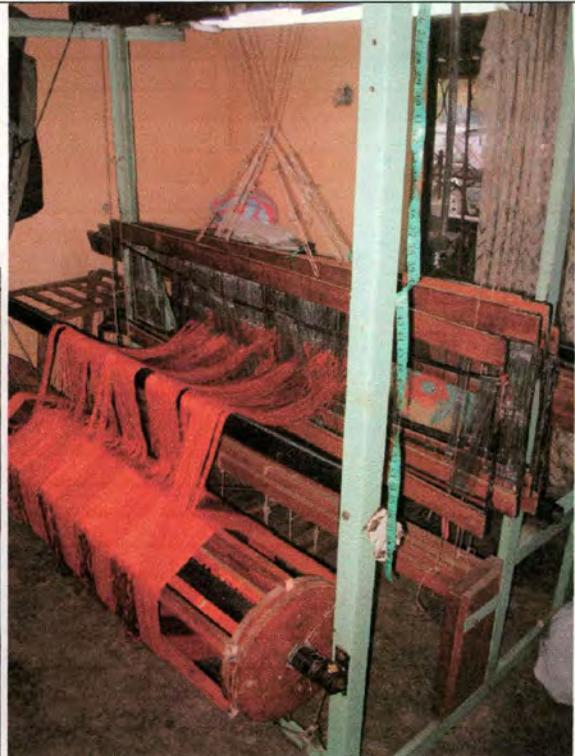
No. 30	UBICACIÓN: Timbio	LOCALIDAD VEREDA O DIRECCION: Cinco Dias
TALLER: Sedas Yommi		RESPONSABLE. Yommi Longo

Telar de 1.40mts, estructura metálica en ángulo de 2" x 3/16, **cajas y levas** en buen estado, **marcos** superior e inferior, **batán** soportado sobre eje de **recorredora** en buen estado, **tambor de urdimbre** con doble freno, **agujas** de 30cms, con adaptación de luz para tubo fluorescente.

2.	TAMBOR DE URDIMBRE		X		DE 40 CMS DE DIÁMETRO, CON ESTRUCTURA EN MADERA Y EJE EN TUBERÍA REDONDA DE 1 1/2", SOPORTADO SOBRE RODAMIENTO DE BUJE FIJADO A LA ESTRUCTURA CON TORNILLO. CUENTA CON DOBLE POLEA PARA FRENO. EL TAMBOR PRESENTA DEFICIENCIAS EN SUS TRAVESAÑOS LOS CUALES SON DÉBILES E INAPROPIADOS PARA LA TENSION QUE EJERCE LA SEDA SOBRE EL.

3.	GUIA HILO			X	EN TUBERÍA REDONDA DE 2" FIJADOS A LA ESTRUCTURA POR 2 TORNILLOS EN CADA EXTREMO
4.	MARCO	LEVAS		X	CON SISTEMA PARA 4 MARCOS SOPORTE SUPERIOR EN MADERA FIJADO A LA ESTRUCTURA CON TORNILLOS. LOS MARCOS PRESENTAN INESTABILIDAD POR FALTA DE TENSORES APROPIADOS Y GUIAS.
		AGUJAS		X	DE 30 CMS CON SOPORTE EN PLATINA DE 1 CM. LA PLATINA ES DEMASIADO DEBIL Y CON SOPORTES DE FIJACIÓN AL MARCO DEFECTUOSOS
		PEDALES		X	INESTABLES Y CON AMARRES INAPROPIADOS

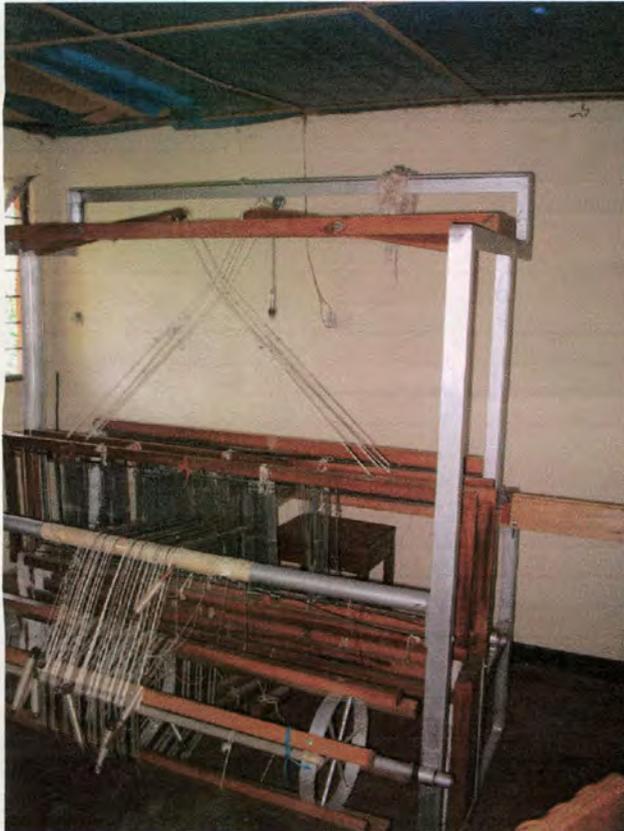
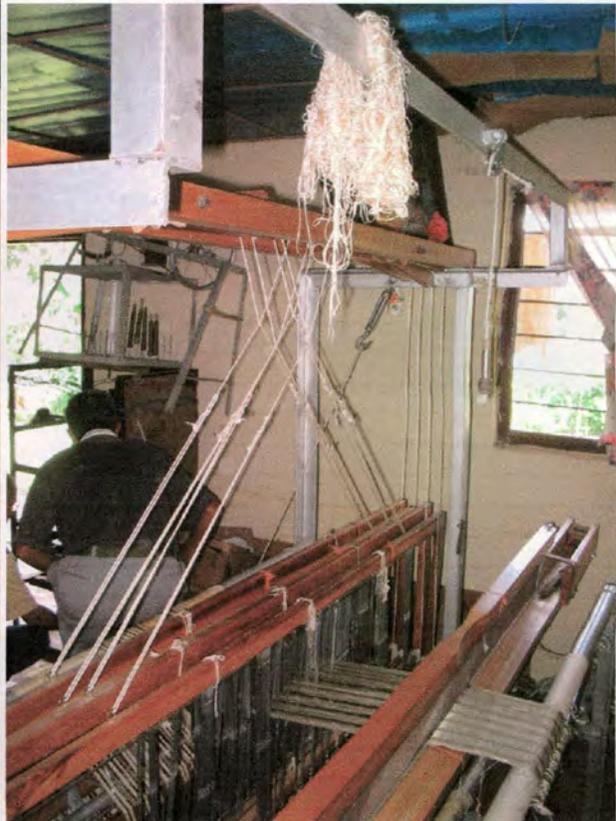
No. 31	UBICACIÓN: Popayán	LOCALIDAD VEREDA O DIRECCION: Santa Rosa
TALLER: Asociación sericultora de Popayán ASERPO		RESPONSABLE: Omaida Maca

Telar de 1.40mts fabricado por el Sr. CAICEDO.

3.	GUIA HILO			X	TUBERÍA REDONDA DE 2" FIJADOS A LOA ESTRUCTURA POR MEDIO DE 2 TORNILLOS A CADA EXTREMO
4.	MARCO			X	SOPORTE SUPERIOR DE LEVAS EN MADERA CON SISTEMA PARA 4 MARCOS SOPORTE SUPERIOR EN MADERA FIJADO A LA ESTRUCTURA CON TORNILLOS. LOS MARCOS PRESENTAN INESTABILIDAD POR FALTA DE TENSORES APROPIADOS Y GUIAS.
	AGUJAS			X	DE 36 CMS CON SOPORTE DE PLATINA DEMASIADO DEBIL Y CON SOPORTES DE FIJACIÓN AL MARCO DEFECTUOSOS (LOS SOPORTES DE AGUJA TIENEN QUE SER AMARRADOS A LA ESTRUCTURA DEL MARCO). LO QUE OCASIONA PROBLEMAS EN EL CALADO
	PEDALES			X	INESTABLES, CON AMARRES Y LAZOS DEFICIENTES, CON CALADA INSUFICIENTE
