Programa Nacional de Conformación de Cadenas
Productivas para el Sector Artesanal.

**Estudios para el mejoramiento, innovación y desarrollo
tecnológico**

Cadena productiva de la seda.
Cauca

**Manuel Abella Ramírez.
Diseñador industrial**

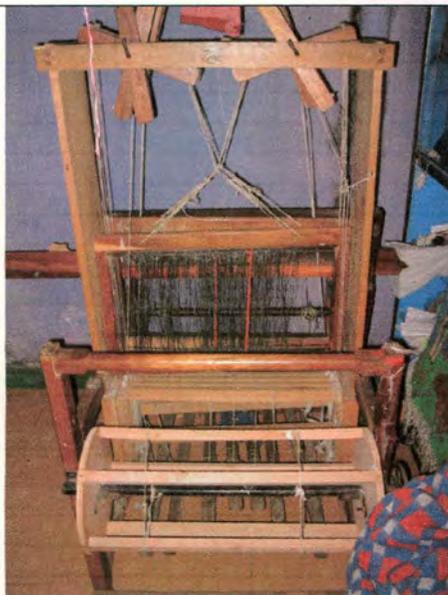
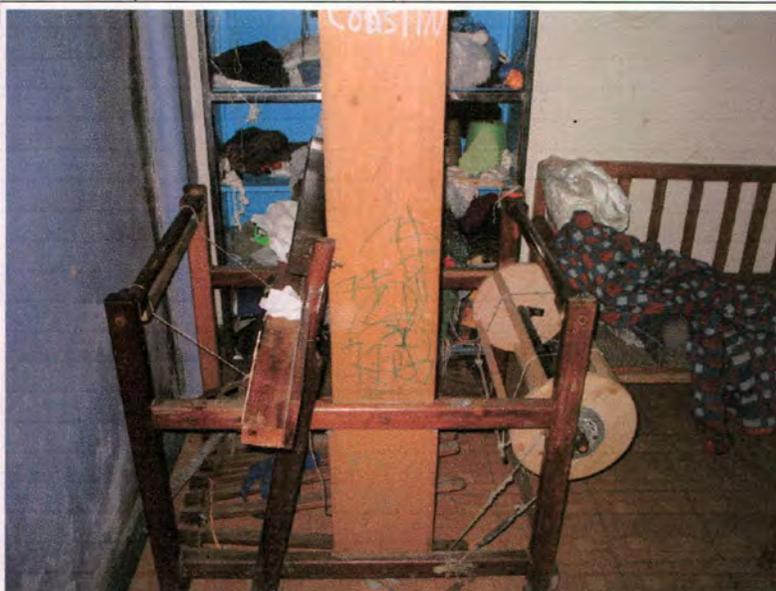
No. 32	UBICACIÓN: Timbio	LOCALIDAD VEREDA O DIRECCION: Arado
TALLER: Multisedas		RESPONSABLE: Lyda Garzón

Telar de 0.55mts, **Estructura** en madera , **batán** de piso con soporte de eje de tornillo con 4 **marcos** de soporte para **agujas** de 30 cms, **tambor de urdimbre** de 25 cms de diámetro estructura en madera en el centro **antepecho** y **guia hilos** en tubería redonda de 1”.

3.	GUIA HILO			X	EN TUBERÍA REDONDA DE 1 ¼" FIJADOS A LA ESTRUCTURA POR MEDIO DE TORNILLO
4.	MARCO		X		SISTEMA DE LEVAS PARA CUATRO MARCOS CON LAZOS DE AMARRES INESTABLES E INAPROPIADOS
	AGUJAS			X	SOPORTE PARA AGUJAS DE 30 CMS
	PEDALES			X	FIJOS A LA ESTRUCTURA POR MEDIO DE UN PEINAZO INFERIOR, SISTEMA DE AMARES DEFICIENTES

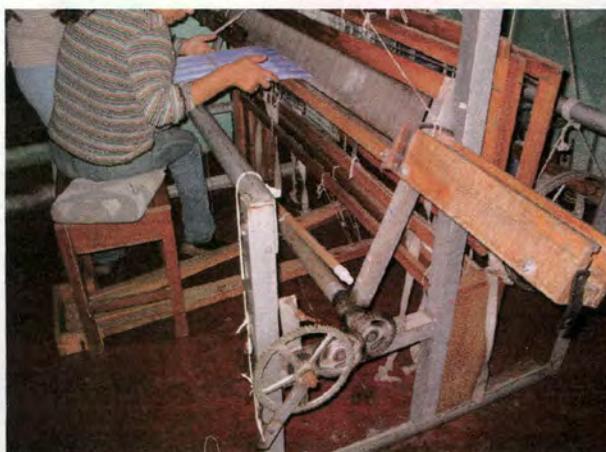
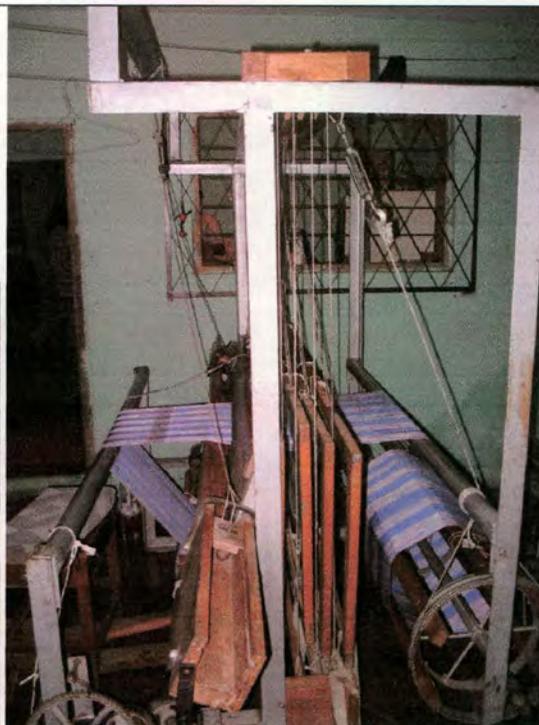
No. 34	UBICACIÓN: Timbio	LOCALIDAD VEREDA O DIRECCION: El Arado
TALLER: Sedat		RESPONSABLE: Luz Piedad Campo

Telar de 1.40mts fabricado por: el Sr. CAICEDO.

3.	GUIA HILO			X	TUBERÍA REDONDA DE 2" FIJADOS A LA ESTRUCTURA POR MEDIO DE 2 TORNILLOS A CADA EXTREMO	
4.	MARCO		X		SOPORTE SUPERIOR DE LEVAS EN MADERA CON SISTEMA PARA 4 MARCOS SOPORTE SUPERIOR EN MADERA FIJADO A LA ESTRUCTURA CON TORNILLOS. LOS MARCOS PRESENTAN INESTABILIDAD POR FALTA DE TENSORES APROPIADOS Y GUIAS.	
			X		DE 37 CMS CON SOPORTE EN PLATINA DE 1 CM. LA PLATINA ES DEMASIADO DEBIL Y CON SOPORTES DE FIJACIÓN AL MARCO DEFECTUOSOS	
			X		INESTABLES Y CON AMARRES Y LAZOS DEFICIENTES., CON CALADA INSUFICIENTE

8.	PLEGADOR DE TELA			X	EN TUBERÍA REDONDA DE 2"	
9.	ACCESORIOS	CUENTA CON LANZADERA Y AGUJAS INSUFICIENTES, FILETAS DE 22 UNIDADES				
10.	INFRAESTRUCTURA	ESTE TELAR SE ENCUENTRA UBICADO EN LA SALA DE LA VIVIENDA DEL ARTESANO. CUENTA CON INFRAESTRUCTURA DE AGUA Y LUZ PERO CON ESPACIO LIMITADO. CON INSTALACIONES DE GAS PARA PROCESO DE TEÑIDO				
TIPO DE IMPLEMENTACION SUJERIDA		A		B		C

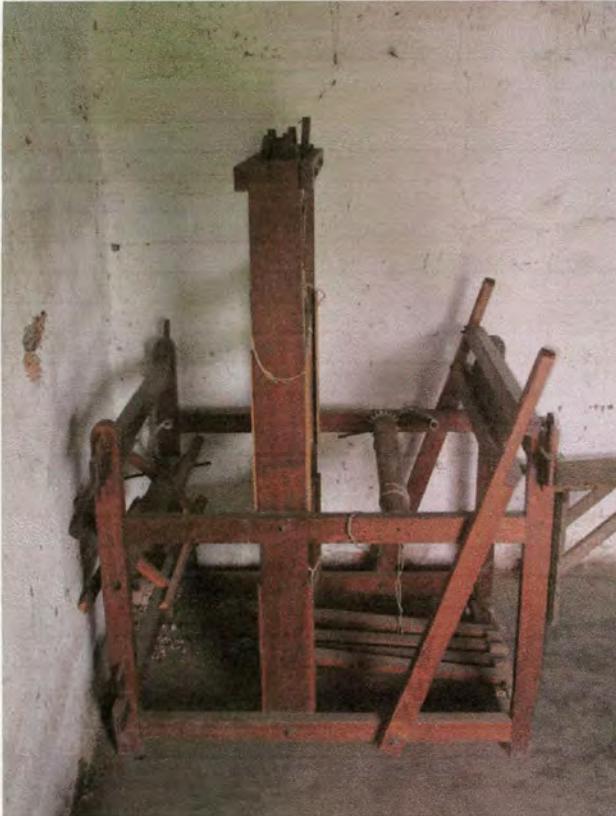
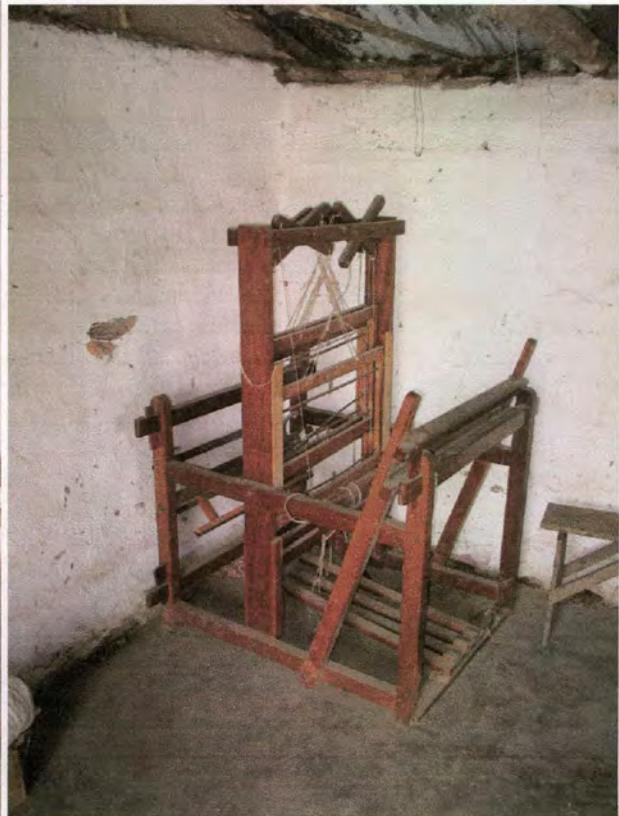
No. 35	UBICACIÓN: Tambo	LOCALIDAD VEREDA O DIRECCION: Betania
TALLER: Sedas Occidente		RESPONSABLE: Teresa Hidrou - Armando Fernández

Telar de 0.60mts estructura en madera con ajuste de cuñas y tornillos, 4 **marcos** en madera en regular estado, **cajas y levas** en buen estado con cordón de persiana, **batán** de "piso" **antepecho** y **guia hilos** en madera ajustados con cuña, **tambor de urdimbre** de 30cms con piñones y trinquete, no tiene **recorredora**. Este telar actualmente no se encuentra en uso.

4.	MARCO	LEVAS		X	SISTEMA DE LEVAS PARA CUATRO MARCOS CON LAZOS DE AMARRES INESTABLES E INAPROPIADOS
		AGUJAS	X		NO CUENTA CON AGUJAS, SOPORTE PARA AGUJAS DE 30 CMS
		PEDALES		X	FIJOS A LA ESTRUCTURA POR MEDIO DE UN PEINAZO INFERIOR, SISTEMA DE AMARES DEFICIENTES

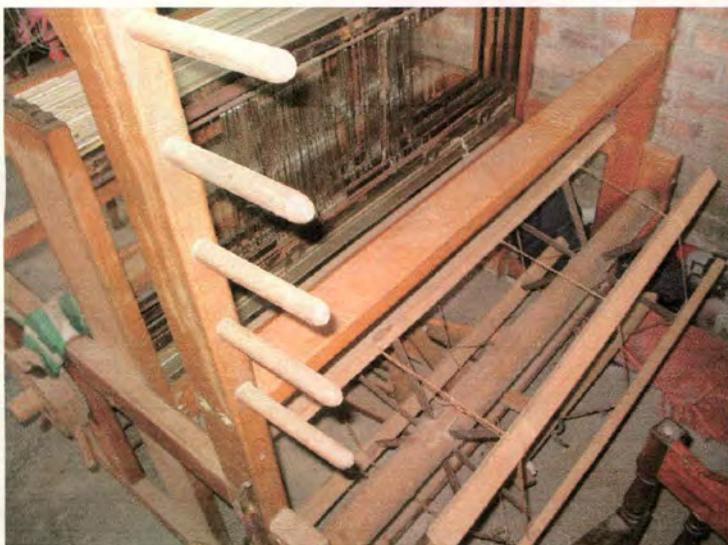
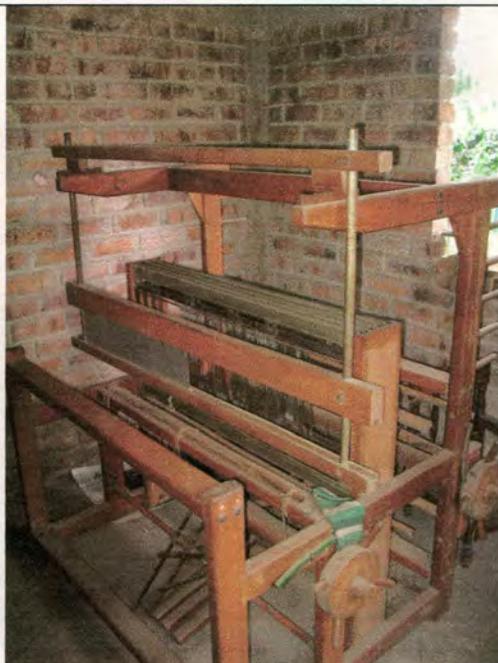
No. 38	UBICACIÓN: Tambo	LOCALIDAD VEREDA O DIRECCION: Betania
TALLER: Sedas Occidente		RESPONSABLE: Armando Fernandez

Telar de 1.00mts Telar fabricado por el Sr. ARANA.

9.	ACCESORIOS	CUENTAN CON 2 HILADORAS, RETORCEDORAS Y UNA DEVANADORA (FALTAN PIEZAS PARA SU FUNCIONAMIENTO)			
10.	INFRAESTRUCTURA	EN EL MOMENTO DE LA VISITA NO SE ENCONTRABA LA PERSONA ENCARGADA, PERO LA INSPECCIÓN VISUAL QUE SE REALIZO DETERMINO LA FALTA DE ESPACIO E INFRAESTRUCTURA PARA LA OPERACIÓN DEL TELAR. ESTE TELAR ACTUALMENTE NO SE ENCUENTRA EN USO			
TIPO DE IMPLEMENTACION SUJERIDA		A	B	C

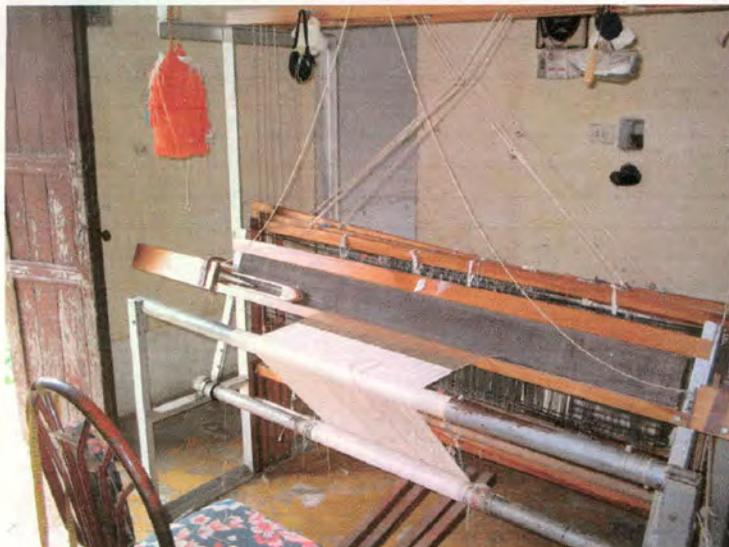
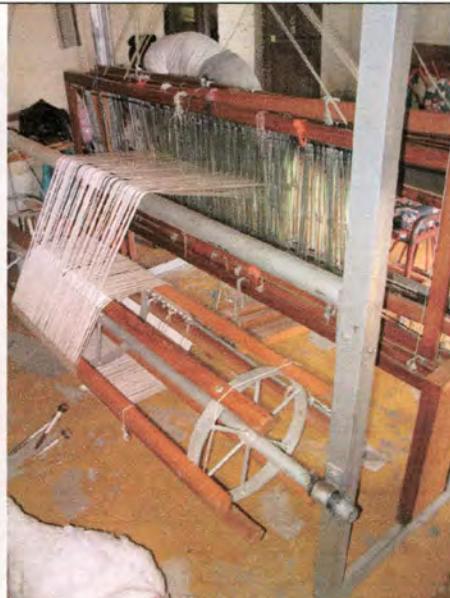
No. 40	UBICACIÓN: Tambo	LOCALIDAD VEREDA O DIRECCION: Muyonga
TALLER: Agroarte		RESPONSABLE: Analfi Guata Campo

Telar de 1.40mts, fabricado por el Sr. **CRISANTO**.

3.	GUIA HILO				X	TUBERÍA REDONDA DE 2" FIJADOS A LA ESTRUCTURA POR MEDIO DE 2 TORNILLOS A CADA EXTREMO
4.	MARCO	LEVAS		X		SOPORTE SUPERIOR DE LEVAS EN MADERA CON SISTEMA PARA 4 MARCOS SOPORTE SUPERIOR EN MADERA FIJADO A LA ESTRUCTURA CON TORNILLOS. LOS MARCOS PRESENTAN INESTABILIDAD POR FALTA DE TENSORES APROPIADOS Y GUIAS.
		AGUJAS		X		DE 36 CMS CON SOPORTE DE PLATINA DEMASIADO DEBIL Y CON SOPORTES DE FIJACIÓN AL MARCO DEFECTUOSOS (LOS SOPORTES DE AGUJA TIENEN QUE SER AMARRADOS A LA ESTRUCTURA DEL MARCO). LO QUE OCASIONA PROBLEMAS EN EL CALADO
		PEDALES		X		INESTABLES Y CON AMARRES Y LAZOS DEFICIENTES. CON CALADA INSUFICIENTE

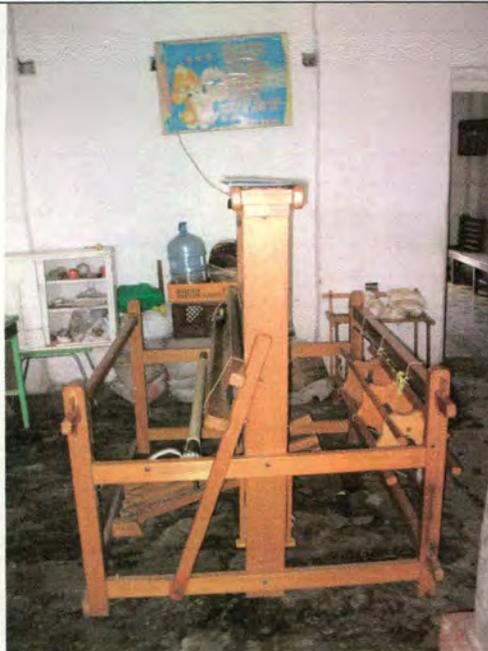
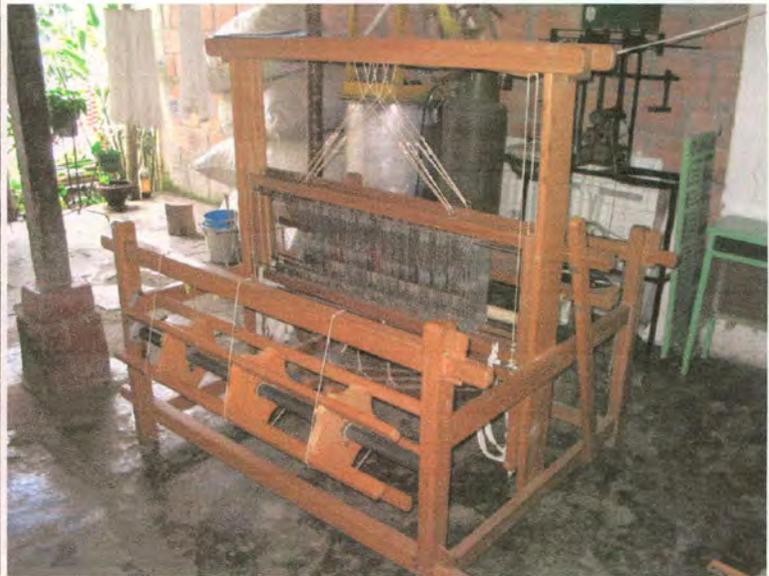
No. 41	UBICACIÓN: Tambo	LOCALIDAD VEREDA O DIRECCION: Piagua
TALLER: Sedas Occidente		RESPONSABLE: Omaira Rebolledo

2.	TAMBOR DE URDIMBRE			X	DE 30 CMS DE DIÁMETRO, ESTRUCTURA EN MADERA CON UN EJE EN TUBERÍA REDONDA DE 2" CON ADAPTACIÓN DE UN TERCER PLATO CON SOPORTE EN MADERA.

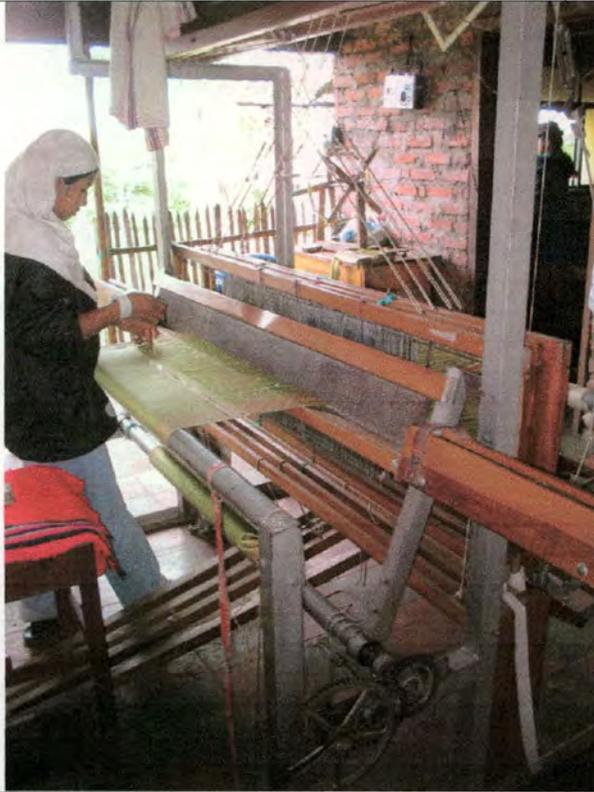
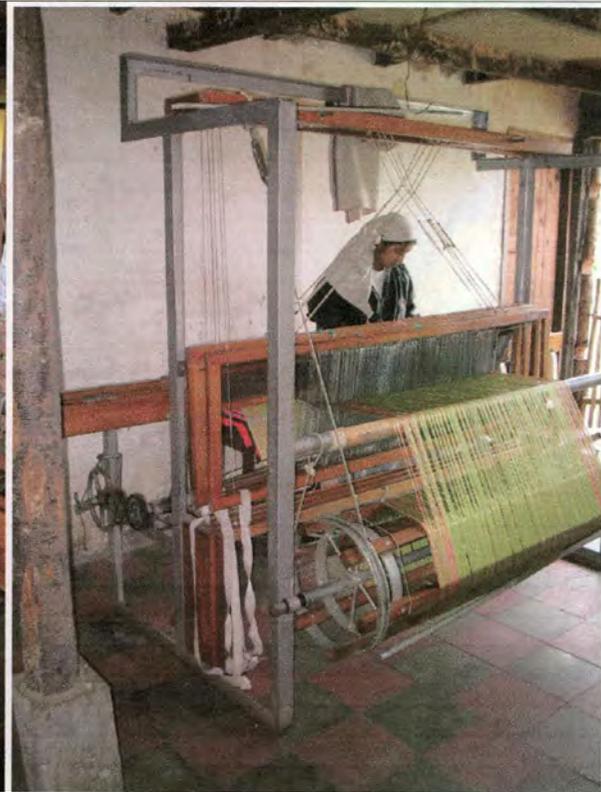
No. 42	UBICACIÓN: piendamó	LOCALIDAD VEREDA O DIRECCION: san José
TALLER: proartesedas		RESPONSABLE: Alcides hurtado

3.	GUIA HILO			X	TUBERÍA REDONDA DE 2" FIJADOS A LA ESTRUCTURA POR MEDIO DE 2 TORNILLOS A CADA EXTREMO	
4.	MARCO	LEVAS			X	SOPORTE SUPERIOR DE LEVAS EN MADERA CON SISTEMA PARA 4 MARCOS SOPORTE SUPERIOR EN MADERA FIJADO A LA ESTRUCTURA CON TORNILLOS. LOS MARCOS PRESENTAN INESTABILIDAD POR FALTA DE TENSORES APROPIADOS Y GUIAS.
		AGUJAS			X	DE 36 CMS CON SOPORTE DE PLATINA DEMASIADO DEBIL Y CON SOPORTES DE FIJACIÓN AL MARCO DEFECTUOSOS (LOS SOPORTES DE AGUJA TIENEN QUE SER AMARRADOS A LA ESTRUCTURA DEL MARCO). LO QUE OCASIONA PROBLEMAS EN EL CALADO
		PEDALES			X	INESTABLES, CON AMARRES Y LAZOS DEFICIENTES. CON CALADA INSUFICIENTE

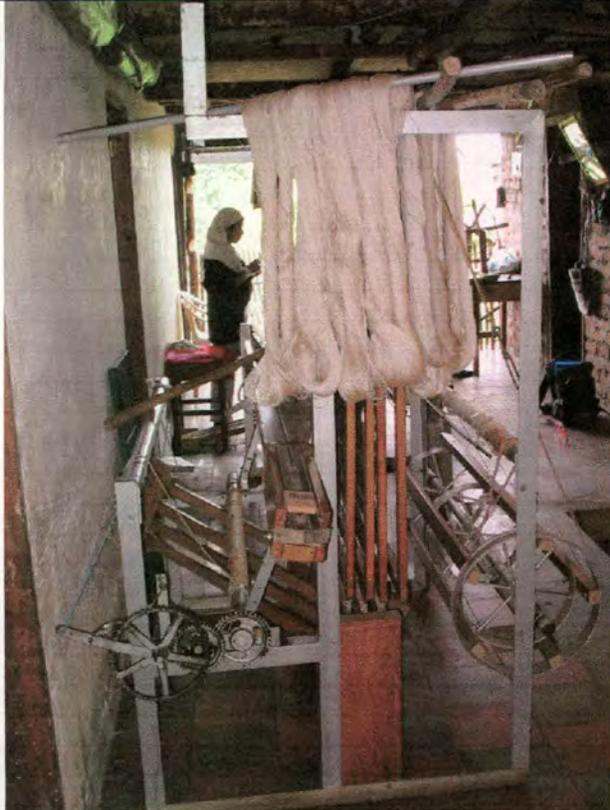
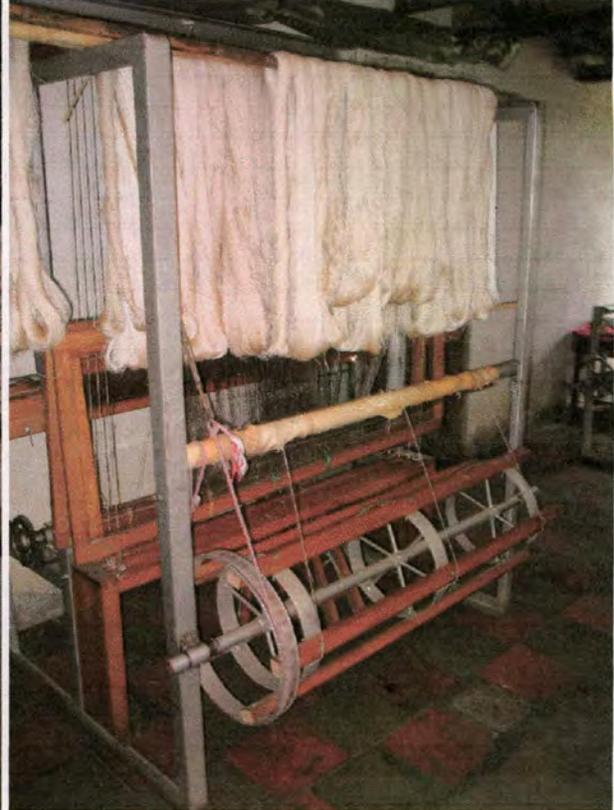
No. 43	UBICACIÓN: Piendamó	LOCALIDAD VEREDA O DIRECCION: San José
TALLER: Proartesedas		RESPONSABLE: Alcides hurtado

3.	GUIA HILO				X	TUBERÍA REDONDA DE 2" FIJADOS A LA ESTRUCTURA POR MEDIO DE 2 TORNILLOS A CADA EXTREMO
4.	MARCO	LEVAS			X	SOPORTE SUPERIOR DE LEVAS EN MADERA CON SISTEMA PARA 4 MARCOS SOPORTE SUPERIOR EN MADERA FIJADO A LA ESTRUCTURA CON TORNILLOS.
		AGUJAS			X	DE 45 CMS CON SOPORTE DE PLATINA DEMASIADO DEBIL Y CON SOPORTES DE FIJACIÓN AL MARCO DEFECTUOSOS
		PEDALES			X	INESTABLES, CON AMARRES Y LAZOS DEFICIENTES,. CON CALADA INSUFICIENTE

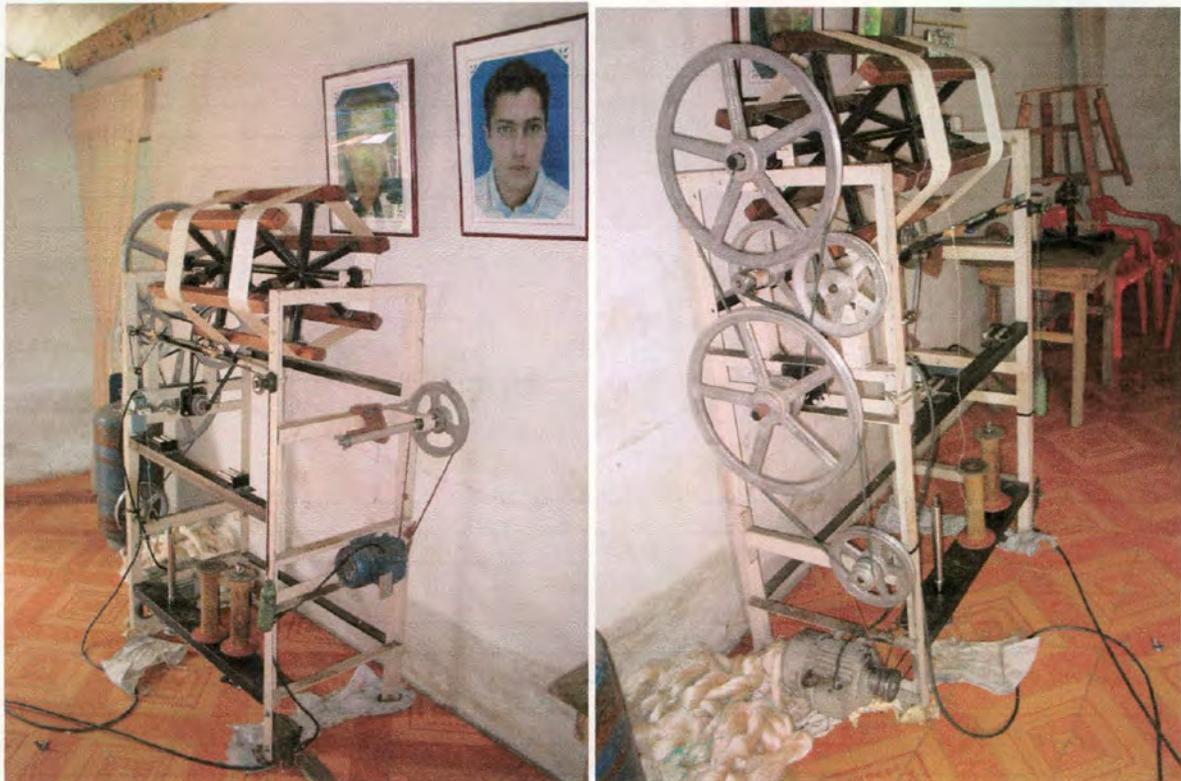
No. 44	UBICACIÓN: Timbio	LOCALIDAD VEREDA O DIRECCION: Yescas
TALLER: Sedat	RESPONSABLE. Luz Marina Concha

Esta comunidad no cuenta con telares, Luz Campo es la única asociada con telar, es preciso implementar telares. Prestan el servicio con una retorcedora de última generación fabricada por el Sr. **GUACANEME**.

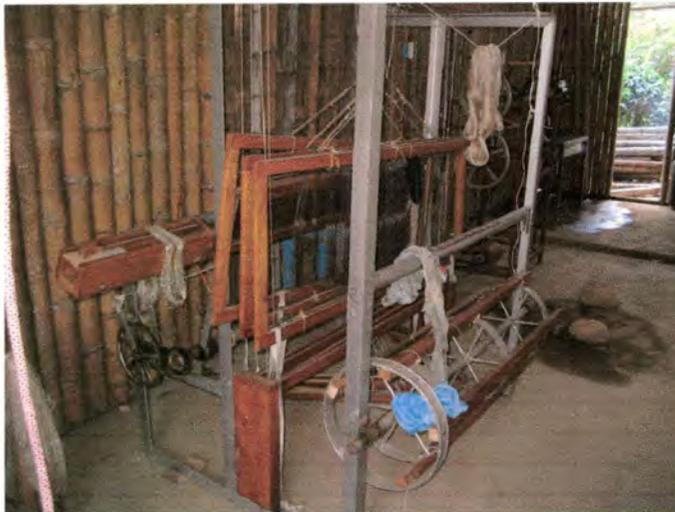
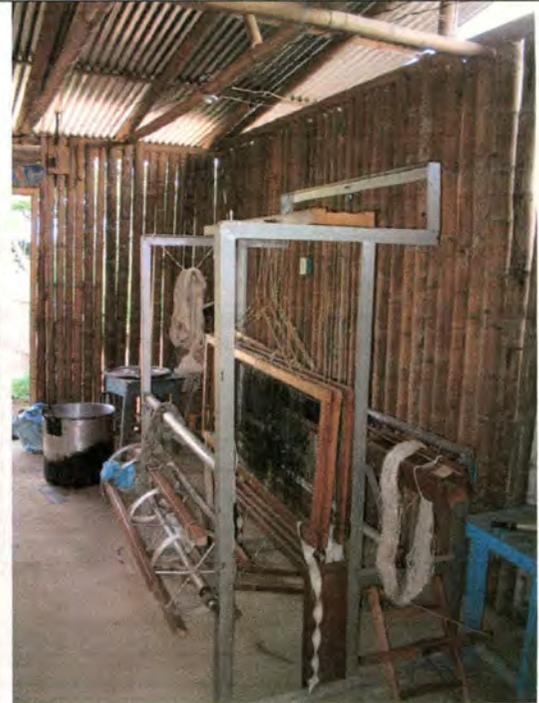
No. 45	UBICACIÓN: Morales	LOCALIDAD VEREDA O DIRECCION: Loma de Oso.
TALLER: Sedatex		RESPONSABLE: Obdulia Muelas. Herminia, Adelaida, Leuceni, Flor. (Arterasnas)

Telar de 1.20 Mts. **Estructura** metálica en ángulo de $\frac{1}{4} \times 2''$ **cajas y levas** en madera con soporte interno para **agujas** de 36 Cms., 4 **marcos** con lazos en buen estado, **batán** con descuadre soportado sobre eje de **recorredora** de 5 piñones, **antepecho y guía hilos** soldados a estructura, **tambor de urdimbre** con "esqueleto" metálico.

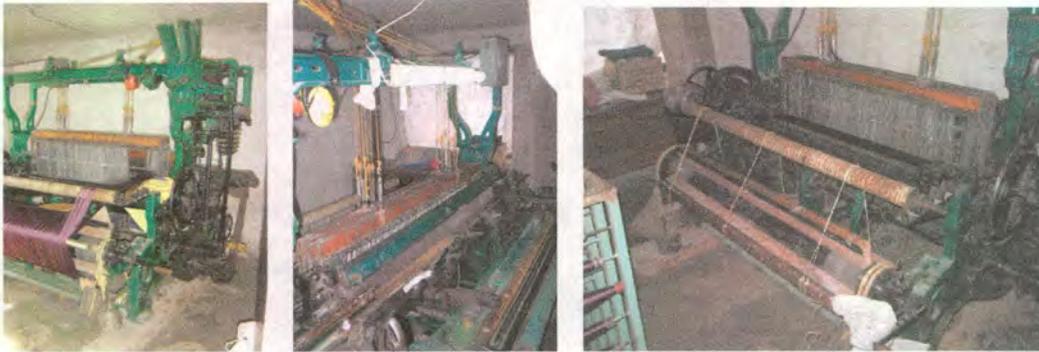
Telares mecanizados

- El telar mecánico que actualmente está en funcionamiento (Marlene Carvajal - Tejjisedas - Timbio), se logró poner en marcha gracias a el conocimiento en mecánica y mantenimiento, de los hermanos de la artesana, se debe aprovechar esta experiencia para habilitar en otro telar que se encuentra inutilizado (Elvira Gómez- Sedas la Aradita - Timbio).

- La falta de infraestructura eléctrica para poner en operación este telar, se puede solucionar con la instalación de acometida trifásica (zona Rural) para la casa de la artesana o llevando el telar al casco urbano en timbio, donde las instalaciones son accesibles y económicos.

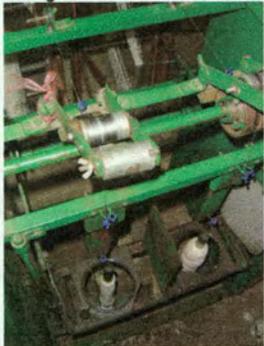
Rodamientos de los usos se dañan con facilidad y el soporte rompe los usos.

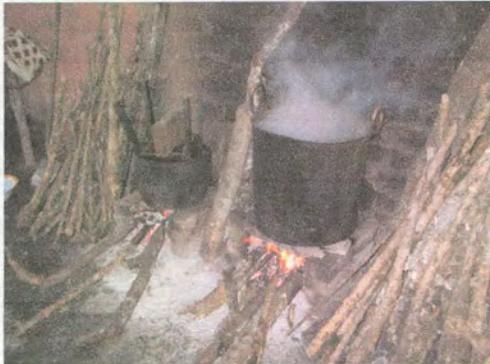
Infraestructura generalizada para tinturado con leña.
