MISION ARTICULAR FASE I

ARTESANIAS DE COLOMBIA

**Evaluación arquitectónica para sustentación de
propuestas de reparaciones locativas de sedes
asociativas y puntos de ventas de artesanía**

Municipios de Armenia, Filandia y Quimbaya

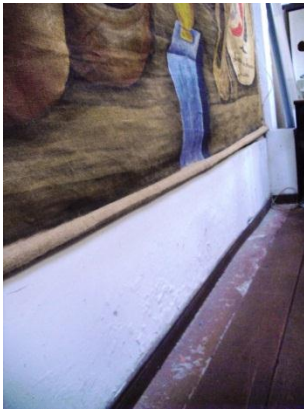
- a. Presencia de humedades provenientes de los techos.
- b. Existe un pilar con hinchamiento visible (posiblemente por corrosión de la armadura de refuerzo).
- c. Deterioro severo de pintura y paramentos de fachada.

Humedad en bases de muros

4. **PAREDES:** Limpieza de pintura y revoques (en zonas afectadas por la humedad), y posterior resane de la superficie y pintura.
5. **CIELOS:** Sustitución de los cielos en madera existente, incluso los rastreles de soporte. Preferiblemente en sistema Drywall.

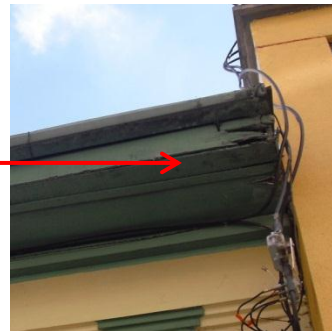
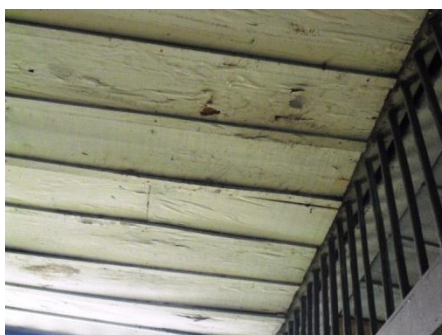
- a. Importante deterioro por presencia de humedades.
- b. Visible efectos de ataques de insectos xilófagos.
- c. Descuelgue por fallas en soportes.

Cielos internos dañados por humedades

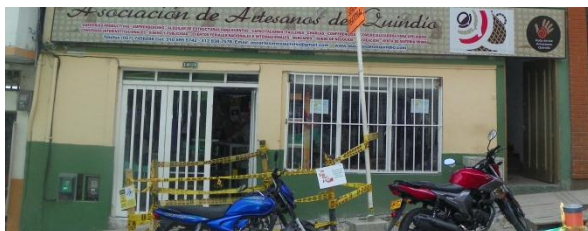
Fachada demasiado cerrada para ventas

- Abrir la fachada, de tal manera que permita más visibilidad hacia el interior y permita ver los productos. (Vitrina en vidrio sin rejas y puerta ventana en vidrio)
- Ambientar el interior con buena iluminación, cambio de cielo falso por Gyplac. Pintura de muros con color.
- Habilitar el área de bodega para almacén, buscando distribuir la mercancía de tal manera que se vea ordenada y no tan amontonada.

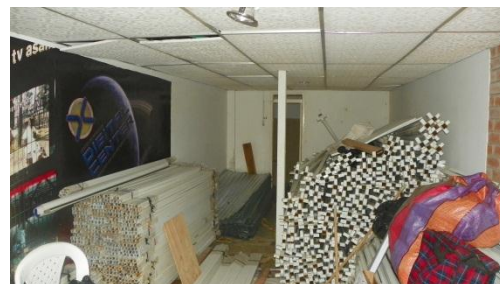
Área de bodega desperdiciada

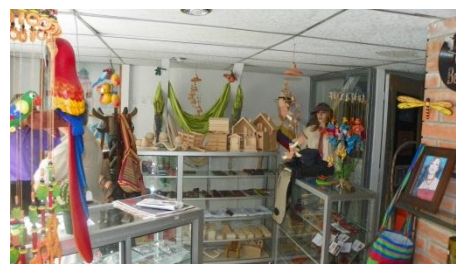
Desorden y saturación de productos

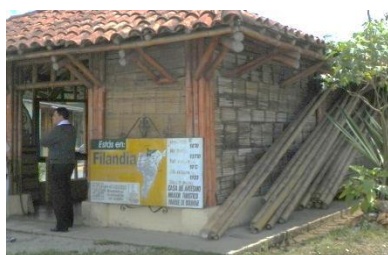
- 2. PAREDES:** Encontramos cerramiento en guadua y esterilla en la zona de baño y deposito, revocado internamente. El local no presenta ni cerramiento ni puertas, solo se colocó una esterilla provisional a un lado para cortar un poco el viento y el frio.

Cerramiento provisional esterilla

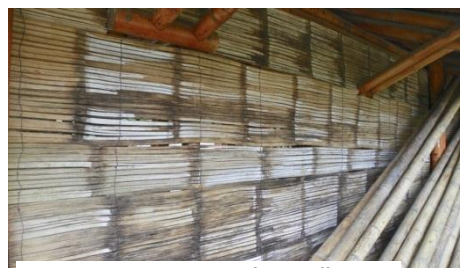
Cerramiento provisional esterilla

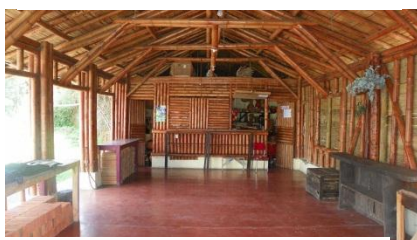
Depósito y baño cerrado con guadua y ausencia de puertas y ventanas

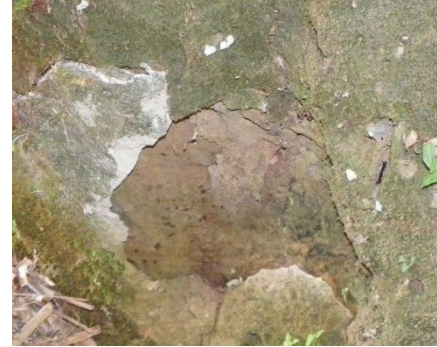
Circulación de humedad.

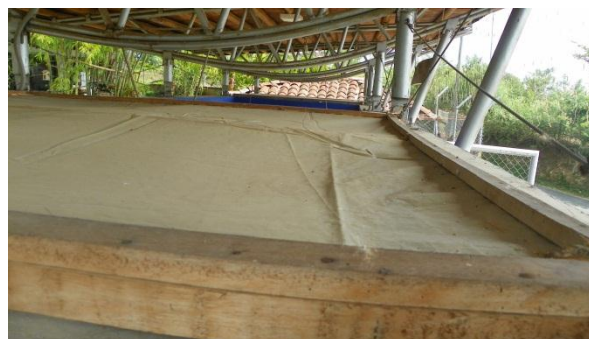
2. **MANTO:** El manto impermeabilizante que protege las cubiertas se encuentra altamente deteriorado por falta de mantenimiento. El único que está en buen estado es el que corresponde al almacén, el resto deben ser cambiados o reparados.
3. **CIELOS:** Los volúmenes auxiliares (Baños, servicios y portería) también tienen problemas de entrada de aguas lluvias de manera indirecta. Se debe hacer un trabajo de cielos para contrarrestar el problema.

Cielos para volúmenes auxiliares

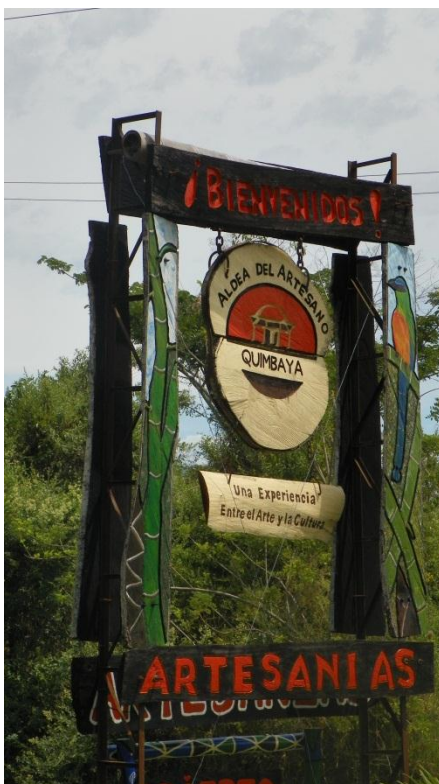
5. **SEÑALIZACIÓN Y PUBLICIDAD:** Se debe mejorar la señalética de aproximación a la aldea para llamar más la atención del visitante. Se deben trabajar desde una distancia considerable diferentes imágenes de los productos que allí se venden y ofrecen para que el turista tenga mayor información. Igualmente en el punto de entrada debe haber más jerarquía y vistosidad del lugar. Se propone hacer un trabajo de jardinería de alto contraste y colorido en el talud que queda junto a la vía. El aviso de a aldea debe ser estudiado a profundidad para lograr un mayor impacto.

Mejoramiento de la publicidad

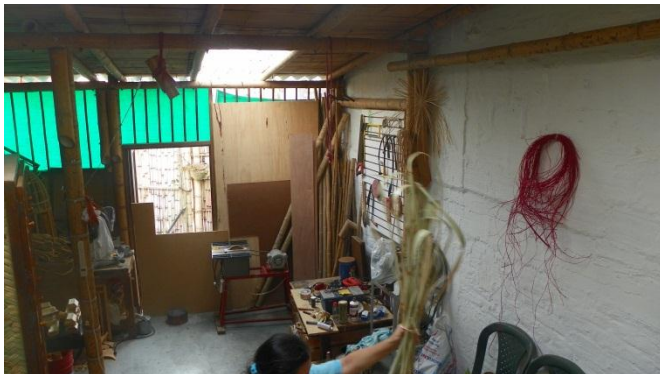
Taller

El estado actual de la construcción es bueno, la casa fue construida con sus respectivos diseños y legalizada ante curaduría. Actualmente falta por terminar de construir parte del piso 2 y una alcoba en el piso 3. El taller es una estructura liviana provisional de guadua, con cerramientos en esterilla y teja liviana. Es un buen espacio pero que no pertenece a ellos.

Teniendo en cuenta la situación particular de este caso. La propuesta general se basa en reubicar el taller para asegurar el uso y la permanencia de este espacio. Actualmente el predio donde se encuentra pertenece a otra persona. Se discutió con los artesanos de este punto y se llegó a la conclusión que lo mejor es entregar este espacio y ubicar la zona de trabajo en el primer piso de la casa después de la zona de ventas:
