PLAN DE MEJORAMIENTO PRODUCTIVO EN EL MUNICIPIO DE GALAPA SEGÚN APECTOS CRÍTICOS IDENTIFICADOS:

PLAN DE MEJORAMIENTO EN EL PROCESO DE CORTE DE MADERA

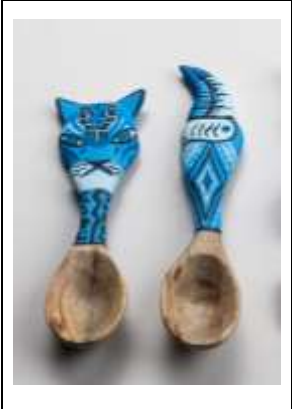
<p>Proceso Siluetado de madera</p>	<p>Aspectos críticos identificados</p> <p>A través del taller de muestras, se observaron problemas en las proporciones de las cucharas ya que no existe un elemento de verificación de medidas o plantillado</p>	<p>Mejoramiento</p> <p>Se realizó una plantilla, adaptando medidas antropométricas de la cuchara según su uso y tamaño.</p>	<p>Herramientas y Equipos Requeridos.</p> <p>Carton industrial</p> <p>Exacto</p> <p>Tijeras</p> <p>Caladora manual</p>
